## Seftigenstrasse, Wabern (Gemeinde Köniz, BE) **Videoanalyse der Verkehrsabläufe**

16.08.2011

Datum: 16.08.2011  
Projekt: Seftigenstrasse Wabern - Videoanalyse der Verkehrsabläufe  
Datei/Version: 110816-2\_Schlussdokumentation Seftigenstrasse  
Seiten: 25  
Verfasser: Martin Dolleschel  
Freigabe: Rolf Steiner (rs@verkehrsteiner.ch)  
Copyright: © verkehrsteiner AG 2011

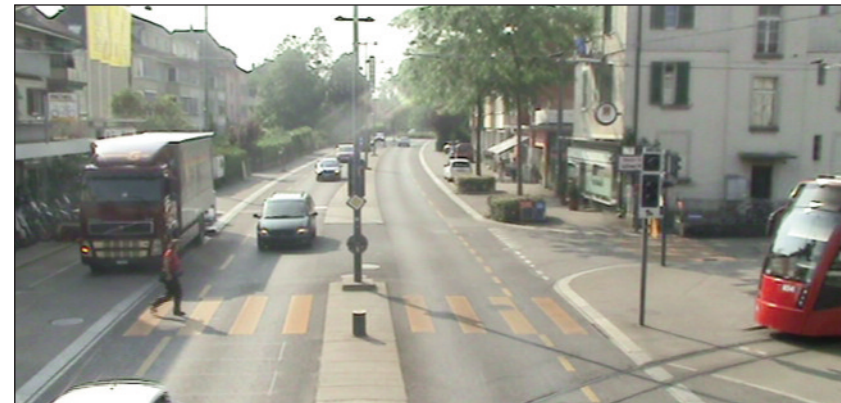
Abb. 2: Einfluss des Lieferverkehrs

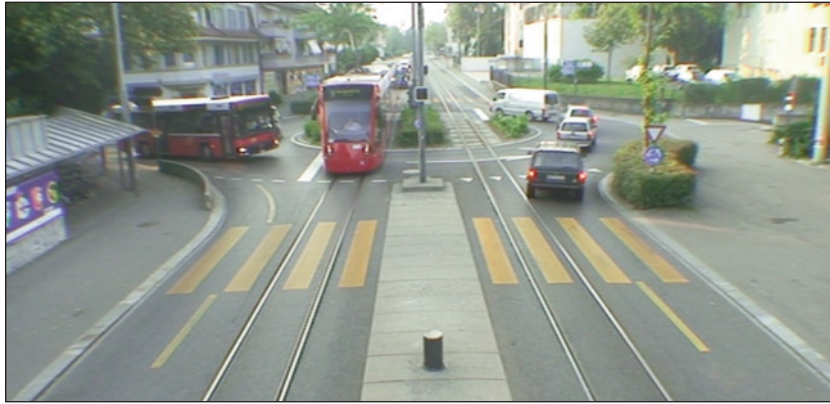
Abb. 4: Tramdurchfahrt Kreisel Eichholz

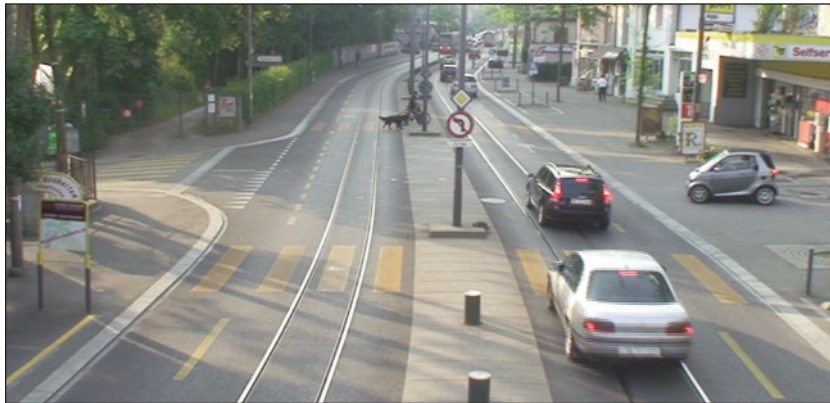
Abb. 5: Bremsmanöver am Fussgängerstreifen

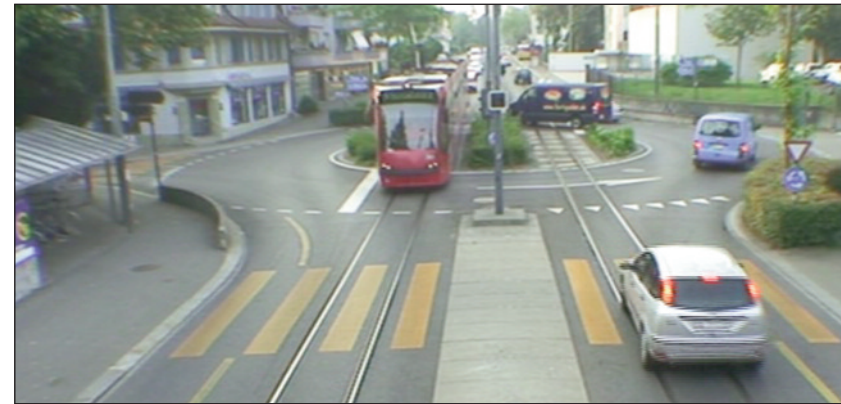
Abb. 22: Knoten B Kreisel Eichholz, 15 Unfälle in 5 Jahren

| Knoten B: Kreisel Eichholz | |
|---|---|
| Festgestellte Mängel | <ul style="list-style-type: none"> <li>- Lichtsignale im Kreisel (Tramsicherung) sind schlecht erkennbar</li> <li>- Bepflanzung am Rand des Kreisels ist zu hoch (Sicht)</li> <li>- Gefahr der Geradeausfahrt für MIV durch den Kreisel Eichholz</li> <li>- Ausfahrt/ Trottoirüberfahrt (Seite Einkaufszentrum) ist nicht optimal, Konflikt zwischen MIV und Fussgänger</li> </ul> |
| Festgestellte Mängel/ Beobachtungen während der Begehung | <ul style="list-style-type: none"> <li>- Sichtbarkeit der LSA-Signalgeber im Kreisel und an der Ausfahrt des Einkaufszentrums nicht optimal</li> <li>- Verständlichkeit der LSA ungenügend (insbesondere für Ortsunkundige)</li> <li>- Bepflanzung am/ im Kreisel zu hoch, Erkennbarkeit der Randmauern nicht optimal</li> </ul> |
| Fragestellungen und Ergebnisse der Videoanalyse | <p><b>Wie verhalten sich Fahrzeuge und Velos bei der Tramdurchfahrt (Rotlicht)?</b><br/> Fahrzeuge und Velos aus Ri. Eichholzstrasse missachteten regelmässig das Rotlicht bei der Tramdurchfahrt. Fahrzeuge, die sich im Kreisel befanden (Ri. Eichholzstrasse), überfahren den Haltebalken, um nachfolgenden Fahrzeugen Platz zu machen. Sie befanden sich dann im Lichtraum des Trams (Ri. Quellenweg).</p> <p><b>Wie sind die Abläufe an den Fussgängerstreifen zu beurteilen (z.B. Anhalteverhalten)?</b><br/> Das Anhalteverhalten am Fussgängerstreifen war sehr gut. In der Regel hielt bereits das erste Fahrzeug. Bezüglich der Bremsvorgänge wurden keine Auffälligkeiten festgestellt. Es besteht jedoch die Gefahr von Auffahrunfällen bei Fahrzeugkolonnen. Velofahrende hielten z.T. am Fussgängerstreifen nicht an.</p> <p><b>Gibt es an der Ausfahrt der Tiefgarage (Einkaufszentrum) Konflikte zwischen Fussgängern und dem MIV?</b><br/> Es wurden keine Konflikte beobachtet. Die Rücksichtnahme der Fahrzeuglenker auf die Fussgänger ist positiv zu bewerten. Ebenso gewährten Fussgänger den ausfahrenden Fahrzeugen den Vortritt (gute Rücksichtnahme).</p> <p><b>Allgemeine Beobachtungen, Fehlverhalten, Konflikte und Gefahren?</b><br/> Durch das hohe Aufkommen an Fahrzeugen, Velos und Fussgängern ist ein gewisses Konfliktpotenzial gegeben (z.B. einfahrende Velos in den Kreisverkehr, abbiegende Velos in die Eichholzstrasse). Auf dem Trottoir parkierten regelmässig Fahrzeuge, z.T. auch im Warteraum des Fussgängerstreifens.</p> |

| Knoten B: Kreisel Eichholz | |
|---|---|
| Empfehlungen | <ul style="list-style-type: none"> <li>→ Durchfahrtsmöglichkeiten durch den Kreisel Eichholz für den MIV verhindern</li> <li>→ Standort und Grösse der Signalgeber überprüfen</li> <li>→ Überfahrbaren Innenring prüfen, Bepflanzung zurückschneiden</li> </ul> |
| Empfehlungen | <ul style="list-style-type: none"> <li>→ Positionierung der Signalgeber überprüfen, ev. sind zusätzliche Signalgeber/ Hinweissignale notwendig</li> <li>→ Bepflanzung zurückschneiden (50-80cm) und retroreflektierende Bänder an Randmauern anbringen</li> <li>→ Signal 2.34 "Hindernis rechts umfahren" im Kreisel aufstellen (Durchfahrtsrisiko verringern)</li> </ul> |

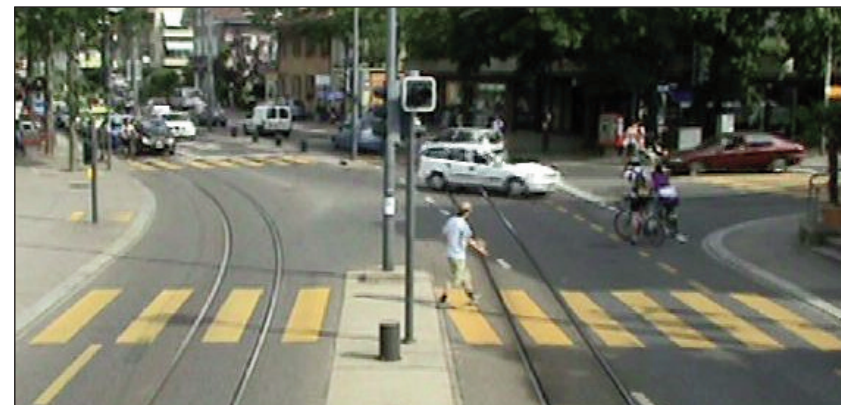
Abb. 23: Knoten A, Seftigenstrasse/ Dorfstrasse, 11 Unfälle in 5 Jahren

| Knoten A: Seftigenstrasse/ Dorfstrasse | |
|---|---|
| Festgestellte Mängel | - Ausfahrt Wohnquartier (Parkstrasse) ohne LSA<br>- indirektes Linksabbiegen der Velofahrenden in Richtung Köniz (Konflikt Velo mit FG) |
| Festgestellte Mängel/ Beobachtungen während der Begehung | - Dorfstrasse: LSA-Steuerkästen, Billettautomat sind Hindernis/ Sichthindernis<br>- Parkstrasse: Sicht auf Trottoir durch Hecke eingeschränkt (Konfliktpotenzial Velos - Fussgänger)<br>- Parkstrasse: bei Ausfahrt Sicht für Fahrzeuge nach links nicht optimal<br>- Parkstrasse: Ausfahrt schwierig da hohe Geschwindigkeiten auf Seftigenstrasse.<br>- Wahrnehmbarkeit der Betonpoller am Ende des Radstreifens |
| Fragestellungen und Ergebnisse der Videoanalyse | <b>Gibt es Konflikte im Haltestellenbereich zwischen Velofahrenden und Fussgängern?</b><br>Es wurden keine Konflikte und heikle Situationen beobachtet.<br><b>Wie erfolgt das Linksabbiegen der Velofahrenden von der Seftigenstrasse in die Dorfstrasse?</b><br>Das indirekte Linksabbiegen über die Velo-LSA wurde sehr selten genutzt. Die Velos fuhren i.d.R. über die Linksabbiegerspur des MIV. Eventuell sind die Wahrnehmung oder das Verständnis der Velo-LSA unzureichend.<br><b>Wie ist das Fahrverhalten der Velofahrenden an der Tramhaltestelle zu beurteilen?</b><br>Trotz der hohen Velofrequenz in Ri. Bern wurden keine heiklen Situationen beobachtet. Im Geradeausverkehr Ri. Bern umfuhren einige Velofahrer das Rotlicht oder das wartende Tram hinter der Tramhaltestelle auf dem Trottoir.<br><b>Allgemeine Beobachtungen, Fehlverhalten, Konflikte und Gefahren?</b><br>In Ri. Belp fuhren Velos häufig bei Rot über den Haltebalken hinaus in die Kreuzung ein. In Ri. Belp fuhren Velos teilweise auf dem schmalen Trottoir (Konfliktpotenzial Velo - Fussgänger). Velos querten die Kreuzung häufig über den Fussgängerstreifen (fahrend), gemeinsam mit den Fussgängern. |

| Knoten A: Seftigenstrasse/ Dorfstrasse | |
|---|---|
| Empfehlungen | → Phasenabläufe der LSA Dorfstrasse prüfen (inkl. Tram- und Busbevorzugung) |
| Empfehlungen | → Hecke Parkstrasse zurückschneiden, ev. Hecke zurückversetzen (Sichtverhältnisse verbessern)<br>→ Betonpoller mit retroreflektierenden Material versehen<br>→ Massnahmen zur verbesserten Nutzung der Velo-LSA (Information/ Signalisation) |

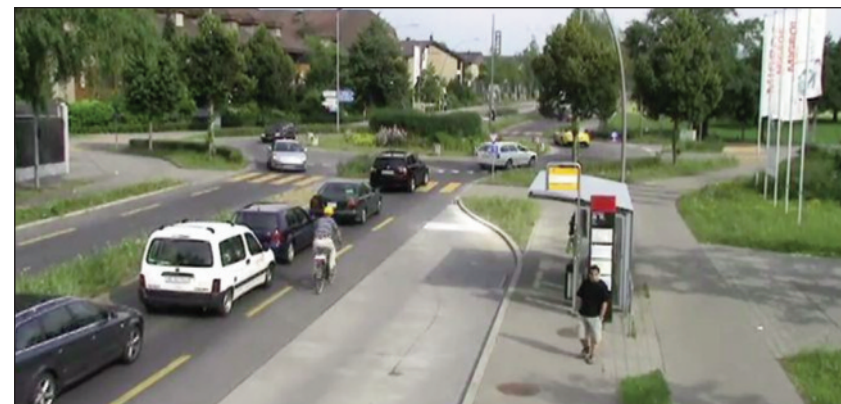
Abb. 24: Knoten F, Kreisel Lindenweg, 8 Unfälle in 5 Jahren

| Knoten F: Kreisel Lindenweg | |
|---|---|
| Festgestellte Mängel | <ul style="list-style-type: none"> <li>- Breite der Kreiselfahrbahn zu gering (nicht gemäss VSS 640 263)</li> <li>- Betonpoller auf der Mittelinsel werden umgefahren</li> <li>- Bepflanzung am Kreisel ist zu hoch, Sicht zwischen MIV und Fussgängern ist eingeschränkt</li> </ul> |
| Festgestellte Mängel/ Beobachtungen während der Begehung | <ul style="list-style-type: none"> <li>- Betonpoller werden immer wieder umgefahren</li> <li>- Einschränkung der Sicht auf Warteraum durch Infotafel am Eingang des Kreisel aus Ri. Belp</li> <li>- Lichtraumprofil auf dem Trottoir an der Kreiselausfahrt Ri. Belp unzureichend (gefährliche Metallpfosten)</li> </ul> |
