# Alte Lorzentobelbrücke BW 1704-0005

## Auflageprojekt Instandsetzung Überprüfungsbericht

Plan-Nr: 1704-0005.41  
Datum: 15.11.2021  
Rev.: -  
Visum: Ams

Bauherr: Tiefbauamt Kantons Zug, Aabachstrasse 5, 6300 Zug

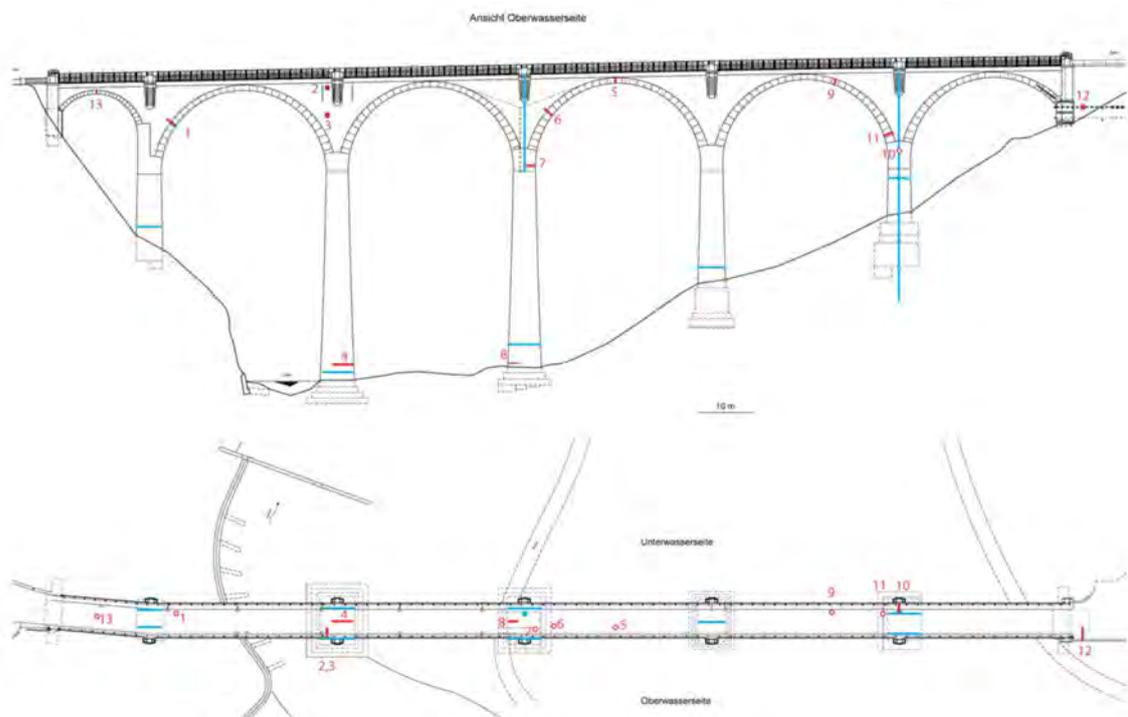
Abbildung 5: Lage der Bohrungen

Die Entnahmestellen der 2014 entnommenen Bohrkernentnahmen sind in Abbildung 5 rot dargestellt. Die 1960 entnommenen Bohrkernentnahmen [5] wurden hellblau dargestellt. Eine detaillierte Übersicht über die Zusammensetzung sämtlicher 2014 entnommenen Bohrkernentnahmen ist in [25] und in [26] bzw. im Anhang enthalten.

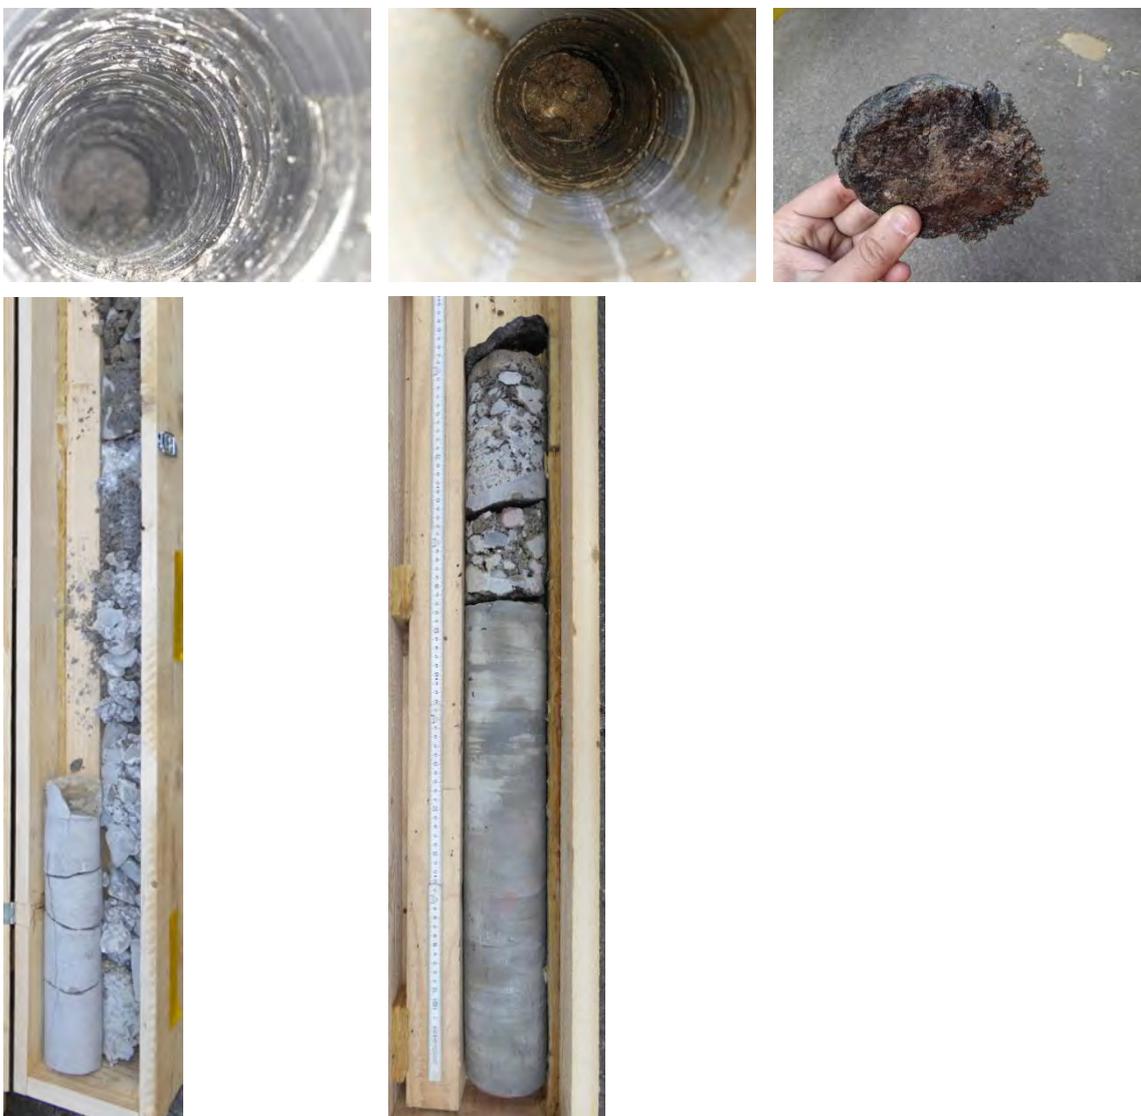
Abbildung 6: Bohrkern 6 (links), Bohrkern 13 (Mitte) und Abdichtung aus Bohrkern 13 (rechts)

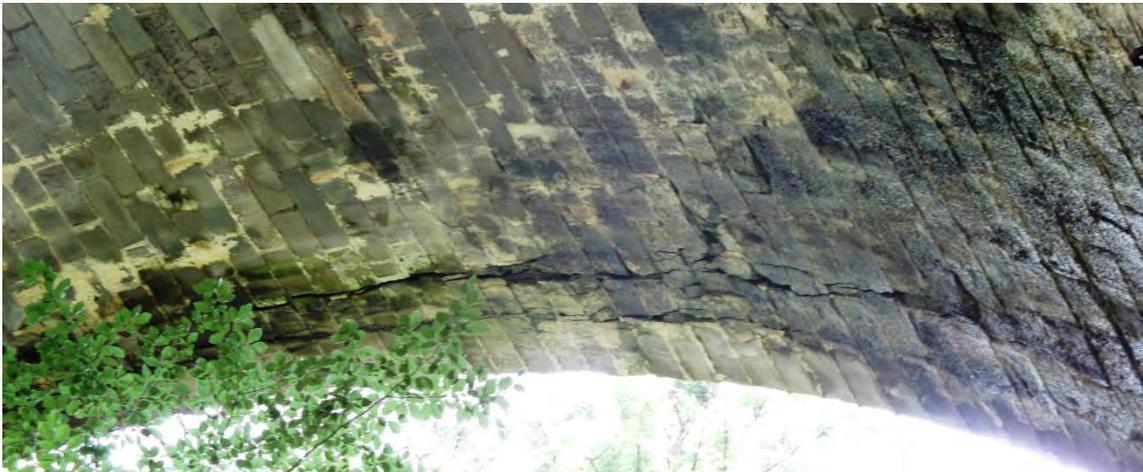
- Verbreitet Risse durch Steine und entlang von Fugen (teilweise sehr tief) an der Untersicht in Brückenlängsrichtung, vorwiegend im Bereich der Gewölbeleibung (vgl. Abbildung 21).
- Verbreitet Nasstellen und Kalkausblühungen (vgl. Abbildung 22).
- Diverse Gesteinsausbrüche oberflächennaher Gesteinsschichten.
- Korrosion der Entwässerungsröhre aus Gusseisen (vgl. Abbildung 23).
- Das im Gewölbe 3 angebrachte Netz enthält nur vereinzelt kleine Steine aus Gesteinsausbrüchen seit der Montage (Abbildung 26).
- Die Rissiegel im Gewölbe 6 sind gerissen.
- Die Gewölbe sind undicht. Wasser tritt bereits kurz nach Regenbeginn in Form von Tropfwasser aus.

Abbildung 21: Gewölbe 4: Längsrisse zwischen Gewölbekranz und Gewölbeleibung, Nasstellen, Kalkausblühungen

In den Gewölben sind mit zunehmendem Alter immer mehr Längsrisse entstanden. Vor allem die Gewölbeleibungen haben sich teilweise schon komplett vom inneren Teil der Gewölbe getrennt. Die für die statischen Nachweise erforderliche Gewölbewirkung ist nur noch teilweise vorhanden.

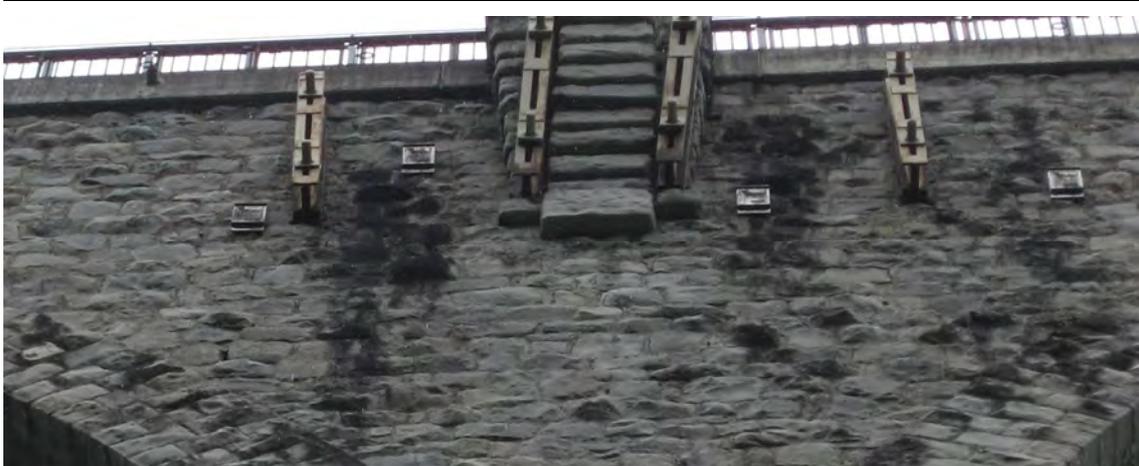
Abbildung 28: Pfeiler II - Nasstellen und Fledermauskästen bei unterwasserseitiger Stirnmauer

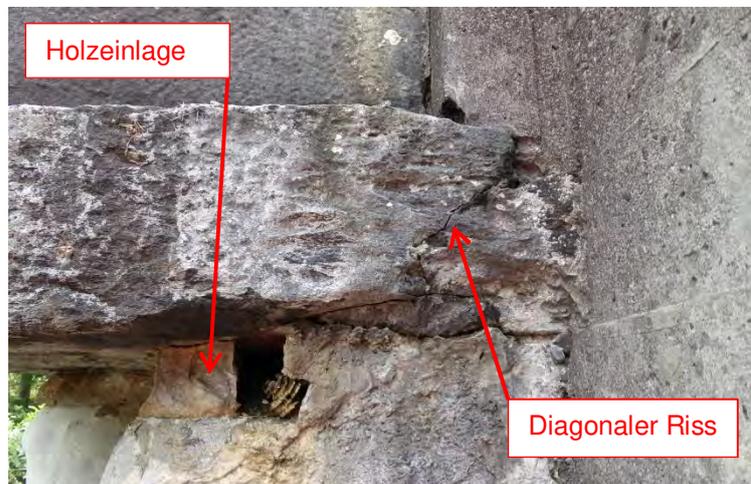
- Korrosion der Stahlverstärkungen bei den Kanzeln auf den Pfeilern I und II (vgl. Abbildung 33)
- Diverse Risse durch Steine (teilweise auch diagonal, vgl. Abbildung 34)
- Teilweise Holzeinlagen an der Aussenseite (vgl. Abbildung 34)
- Zum Teil grosse Rissöffnungen in den horizontalen Fugen (vgl. Abbildung 35)

Abbildung 34: Pfeiler V - diagonaler Riss in der unterwasserseitigen Abdeckplatte und Holzeinlage

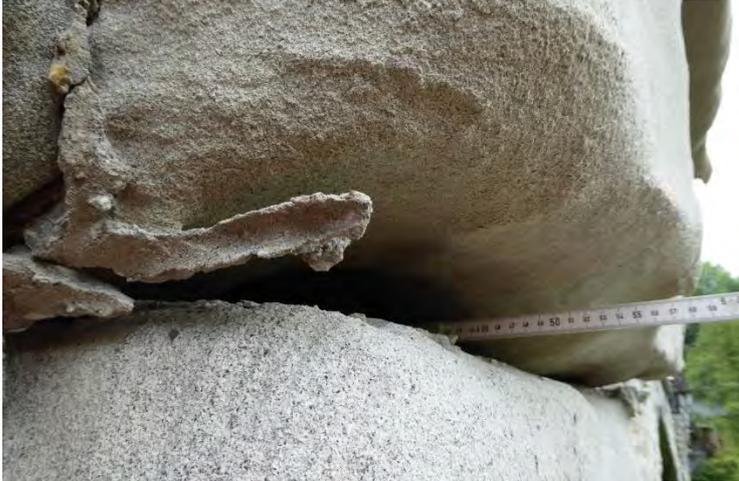
Abbildung 35: Pfeiler IV - breite und tiefe horizontale Risse an unterwasserseitiger Kanzel

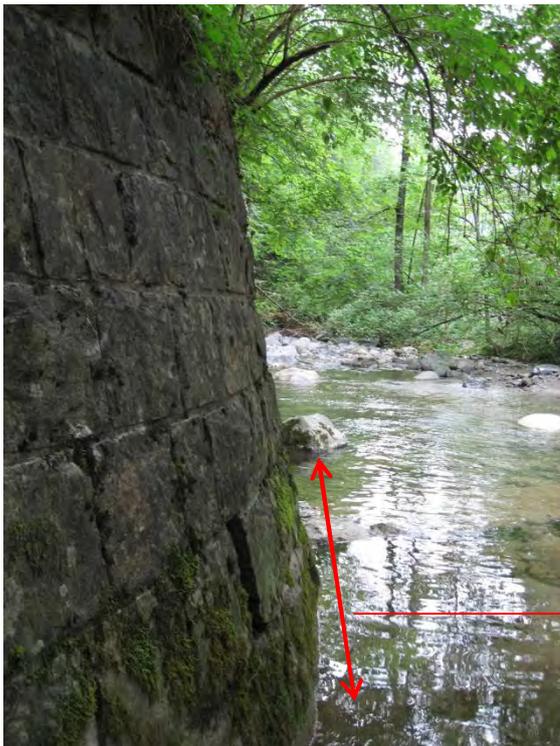
Abbildung 43: Ausbauchung Ufermauer Lorze

Die Ufermauer der Lorze weist im Bereich der Kurve unterwasserseitig eine Ausbauchung im Bereich der unteren zwei Steinreihen auf. Es kann nicht beurteilt werden, ob sich der Zustand im Vergleich zur Hauptinspektion 2003 [15] verändert hat. Im Bericht zur Hauptinspektion 2003 heisst es: „Die Ufermauer am Fuss der steilen Flanke Seite Zug wurde visuell kontrolliert (Foto Nr. 101, Beilage 2). Es sind über und unter der Wasserlinie keine Schäden erkennbar.“ Das entsprechende Foto konnte nicht gefunden werden, so dass nicht abschliessend geprüft werden kann, ob diese Ausbauchung neu entstanden ist.

Ausbauchung

Die Ufermauer befindet sich in annehmbarem Zustand. Abgesehen von Bewuchs und der leichten Ausbauchung sind keine Schäden erkennbar. Es ist nicht damit zu rechnen, dass sich der Zustand der Ufermauer weiter verschlechtert.

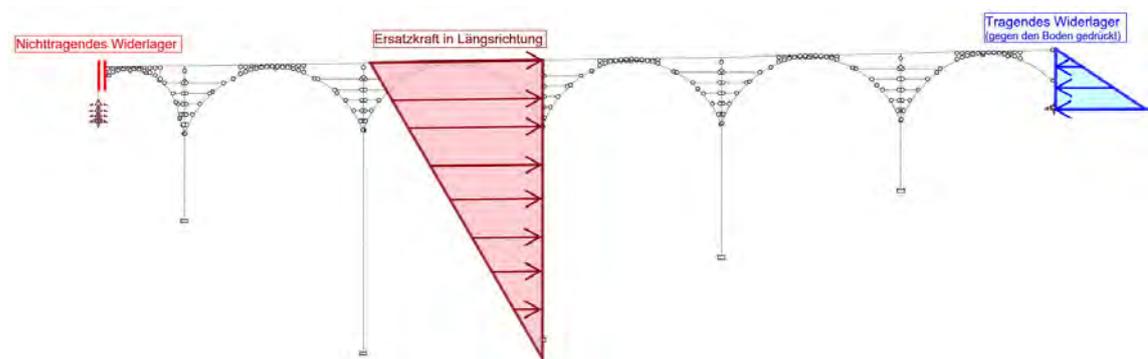
Weiterhin ist die Lorzentobelbrücke in Längsrichtung fest zwischen den Widerlagern eingeklemmt. Die durch das Erdbeben induzierten horizontalen Kräfte werden deshalb ohne grosse Verformungen über den Bogen am Rand und über das tragende Widerlager in den Baugrund eingeleitet (siehe Abbildung 60). Gleichzeitig erfährt die Brücke beim nichttragenden Widerlager „Zugkräfte“, die zu Rissen im Mauerwerk führen.

Abbildung 60: Konzeptionelle Kräfteverteilung beim Erdbebenfall in Längsrichtung

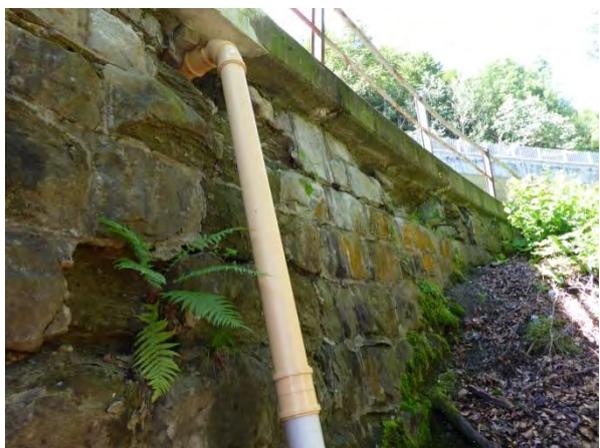
Bauwerksteil: WL Zug  
Lokalisierung: Seite Oberwasser – Stirnseite  
Veränderung: neue Gesteinsausbrüche  
Schadenbeschreibung: verbreitete Oberflächenverwitterung der Steine  
best. und neue Gesteinsausbrüche  
bestehende Risse

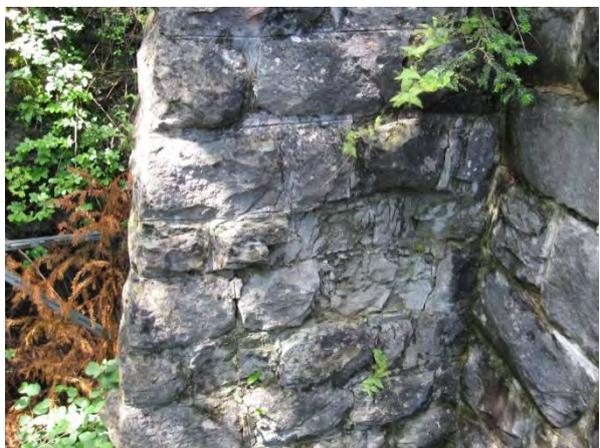
Bauwerksteil: WL Zug  
Lokalisierung: Seite Oberwasser – Flügelmauer  
Veränderung: keine  
Schadenbeschreibung: verbreitete Oberflächenverwitterung der Steine  
best. und neue Gesteinsausbrüche  
bestehende Risse

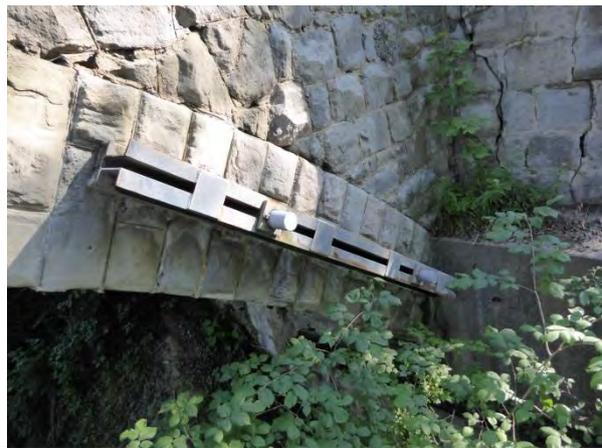
Bauwerksteil: Gewölbe 6  
Lokalisierung: Seite Oberwasser  
Veränderung: nicht bekannt  
Schadenbeschreibung: horizontaler Versatz zwischen Gewölbe und Stirnmauer

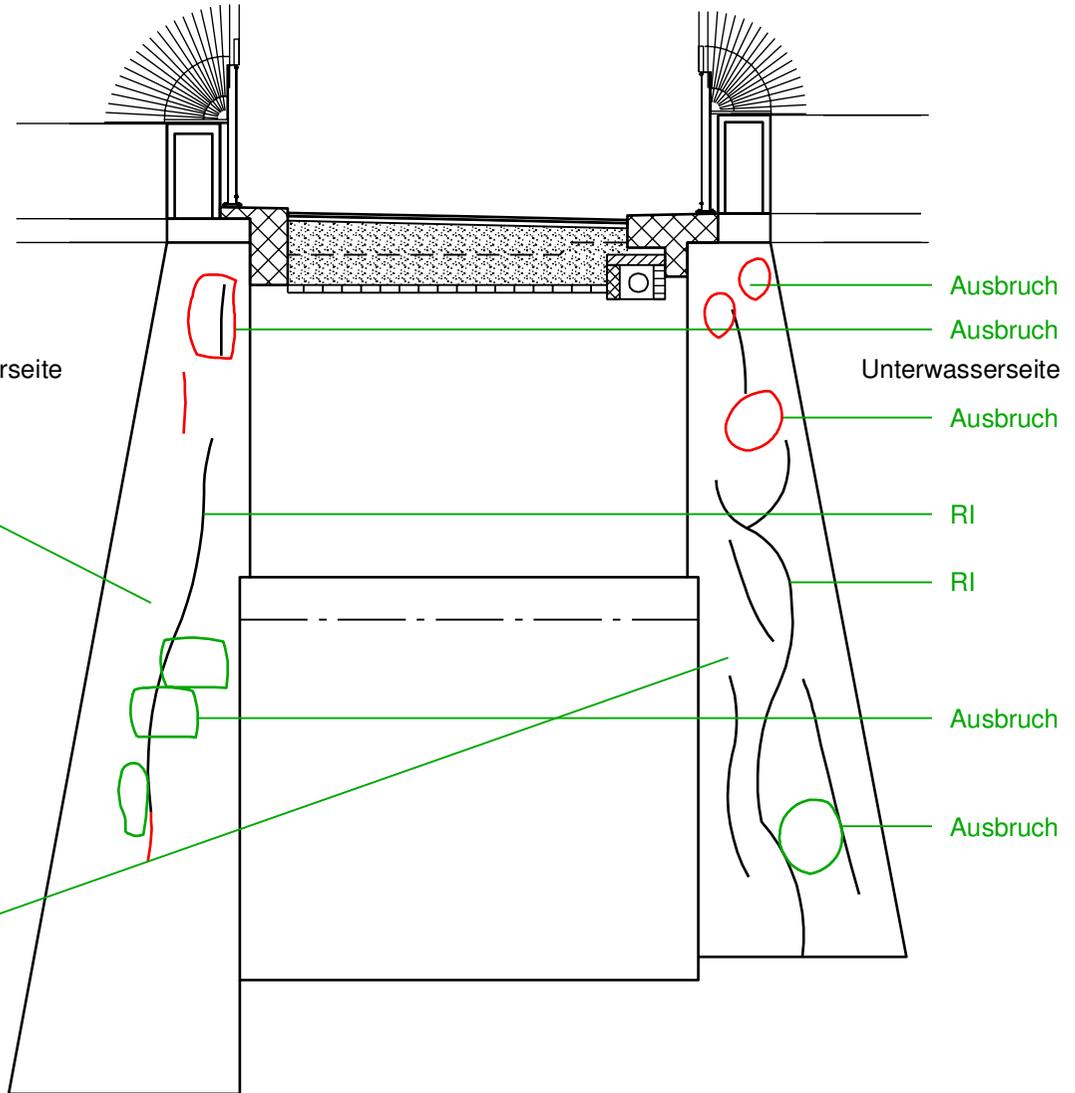
Ausbruch und Risse

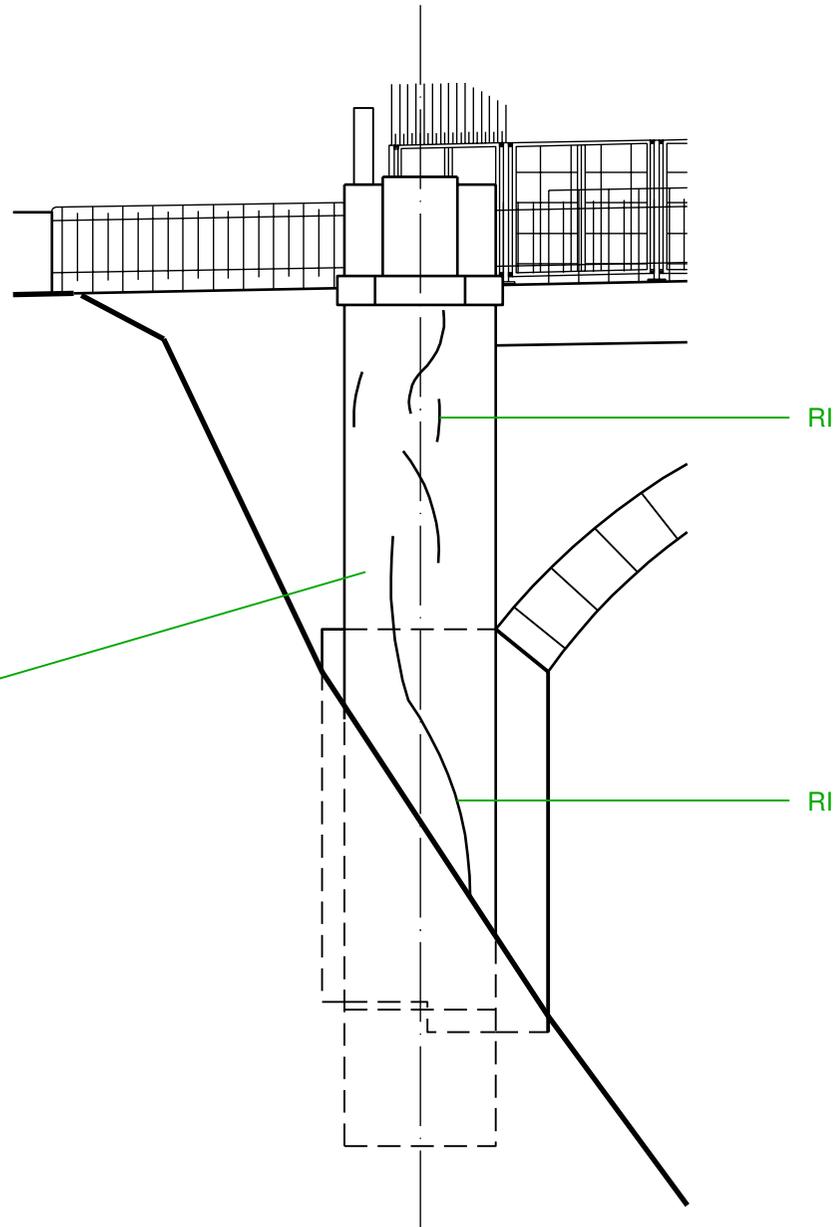
Risse und Bewuchs

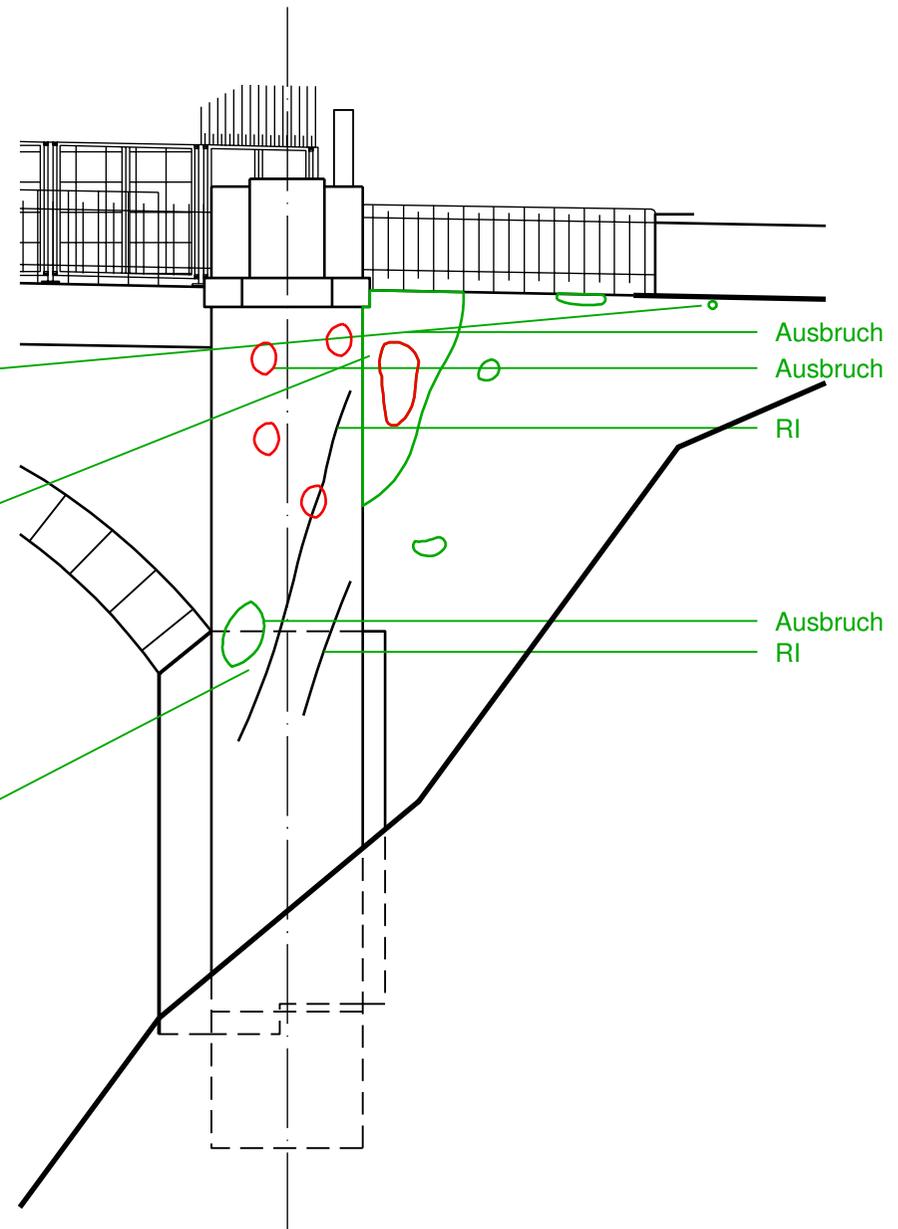
Ausbruch

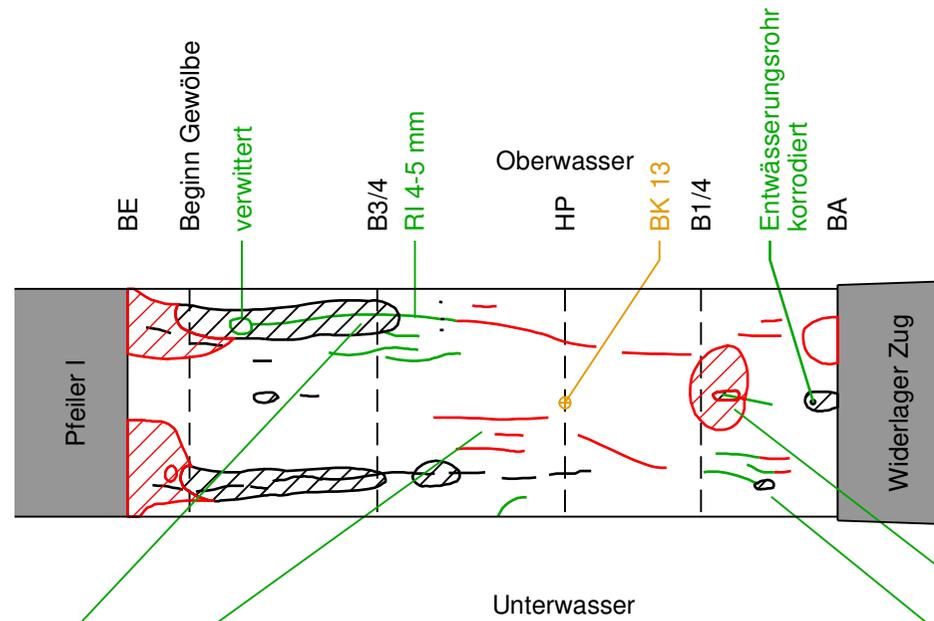
Gewölbe mit Blickrichtung Pfeiler I, oberwasserseitige Risse

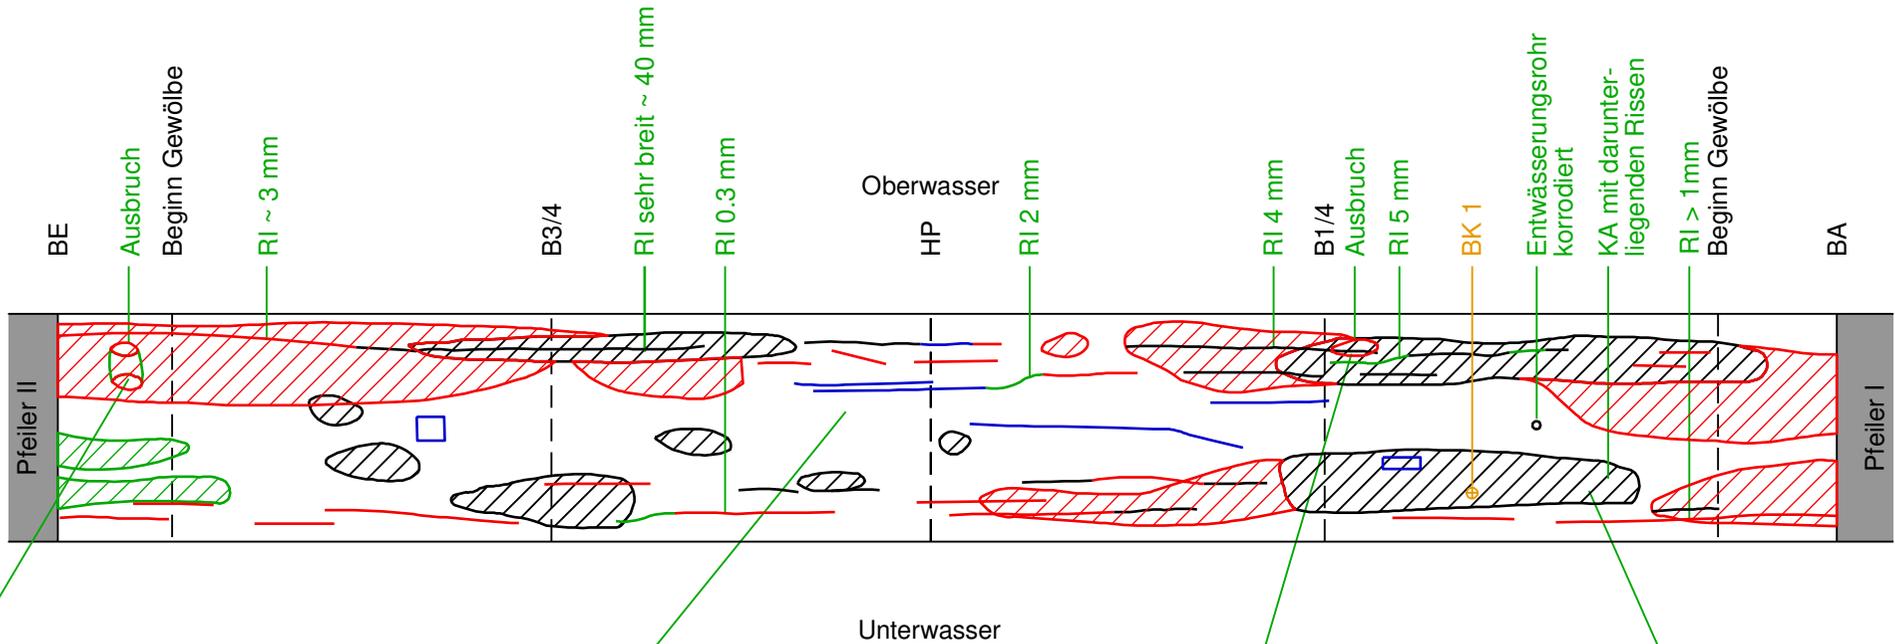
grösser gewordener Ausbruch

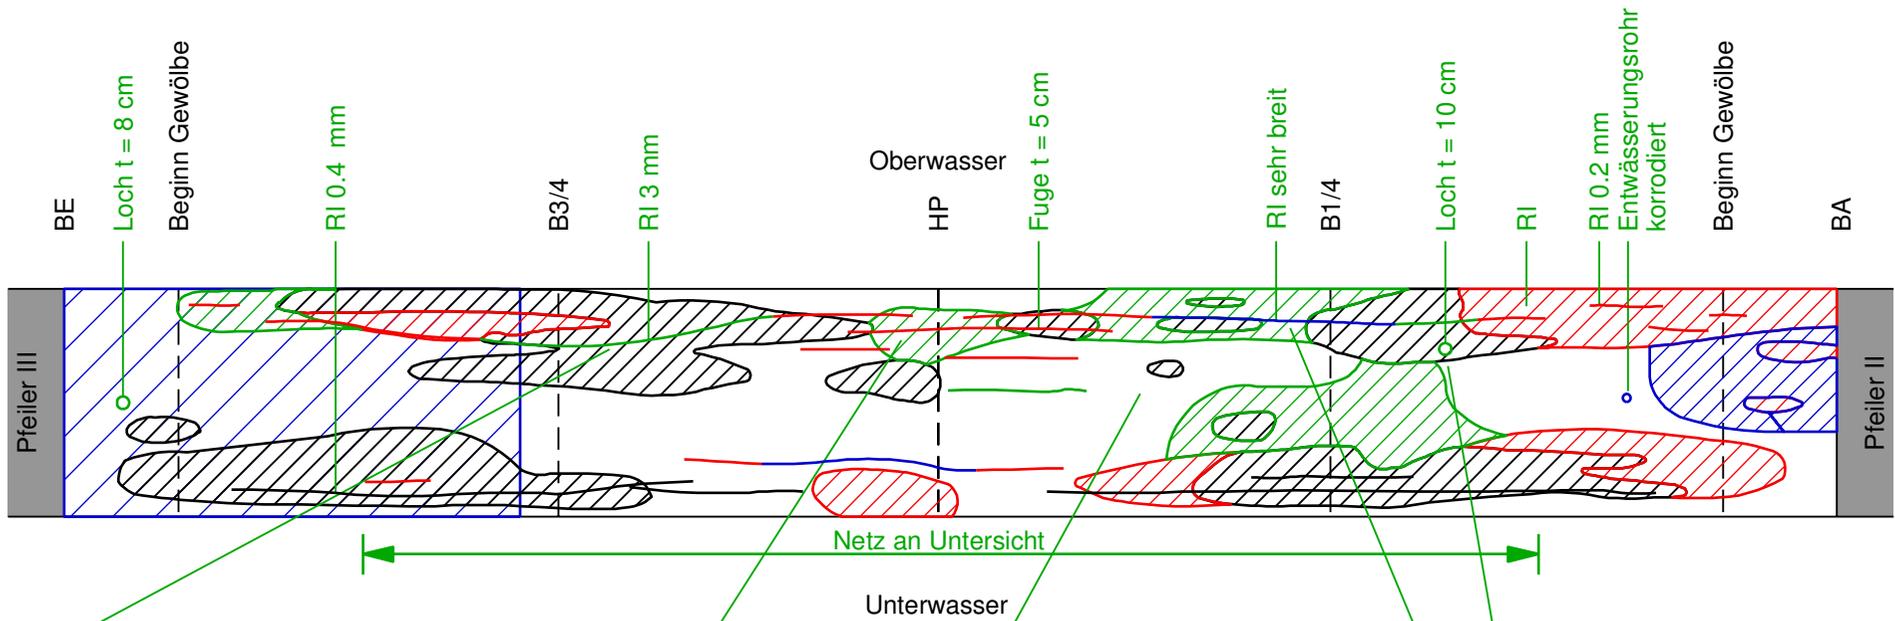
# Gewölbe 3 - Untersicht 1:200

Riss

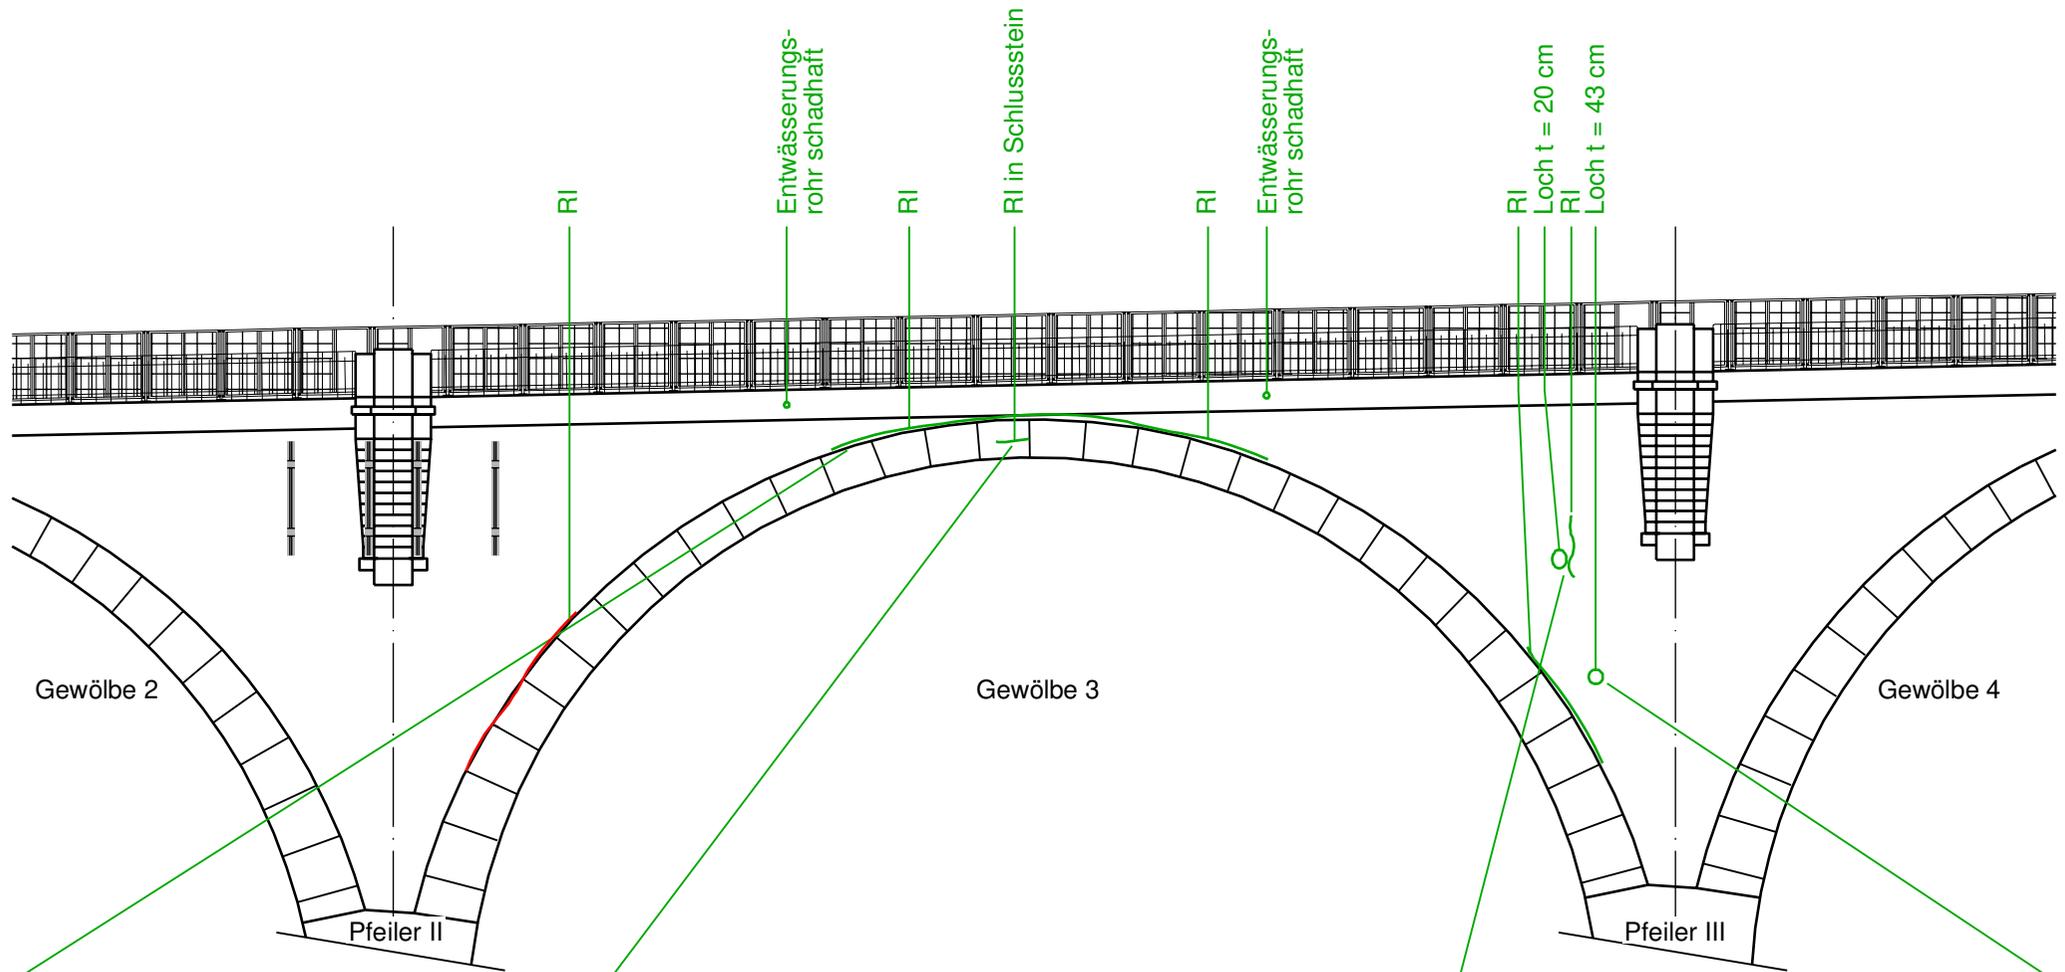
Riss zwischen Gewölbe und Stirnmauer

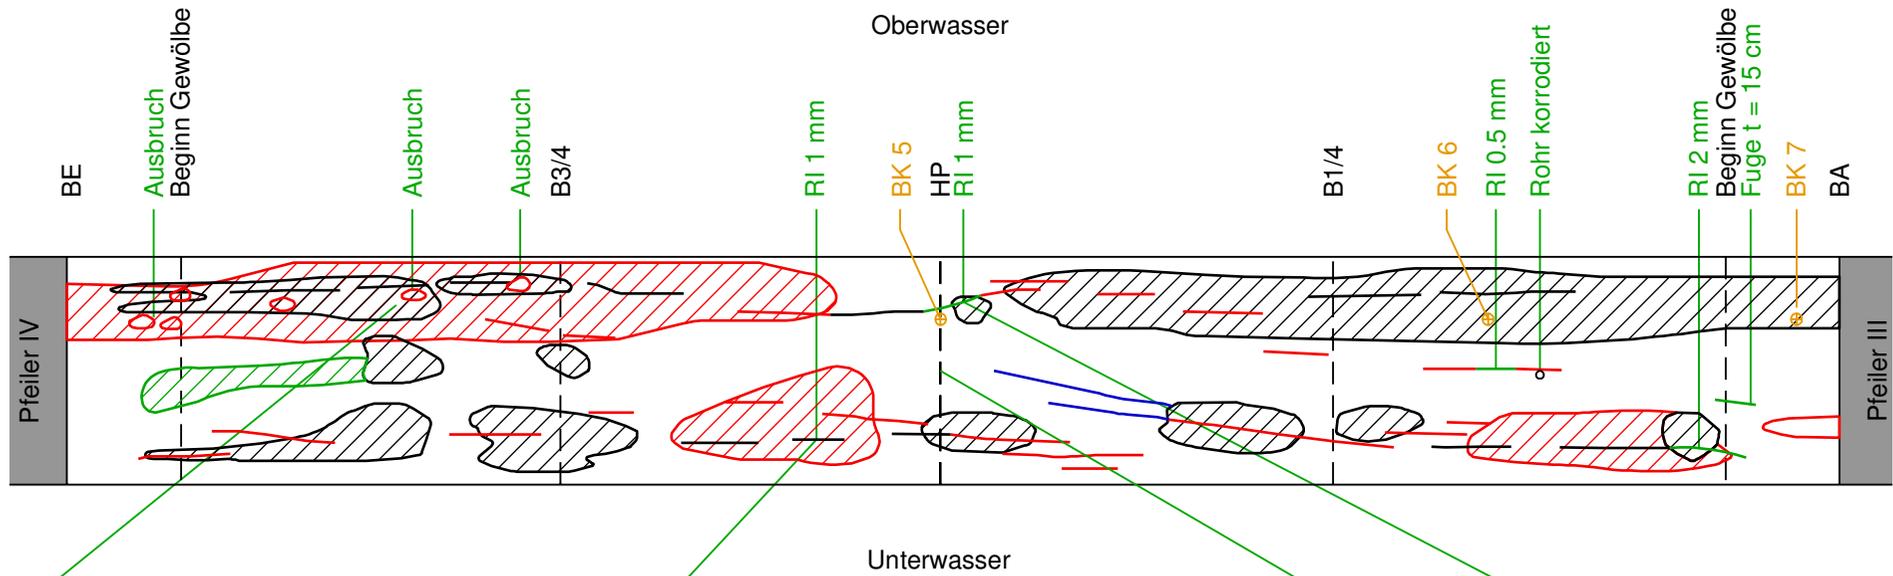
Ausbruch

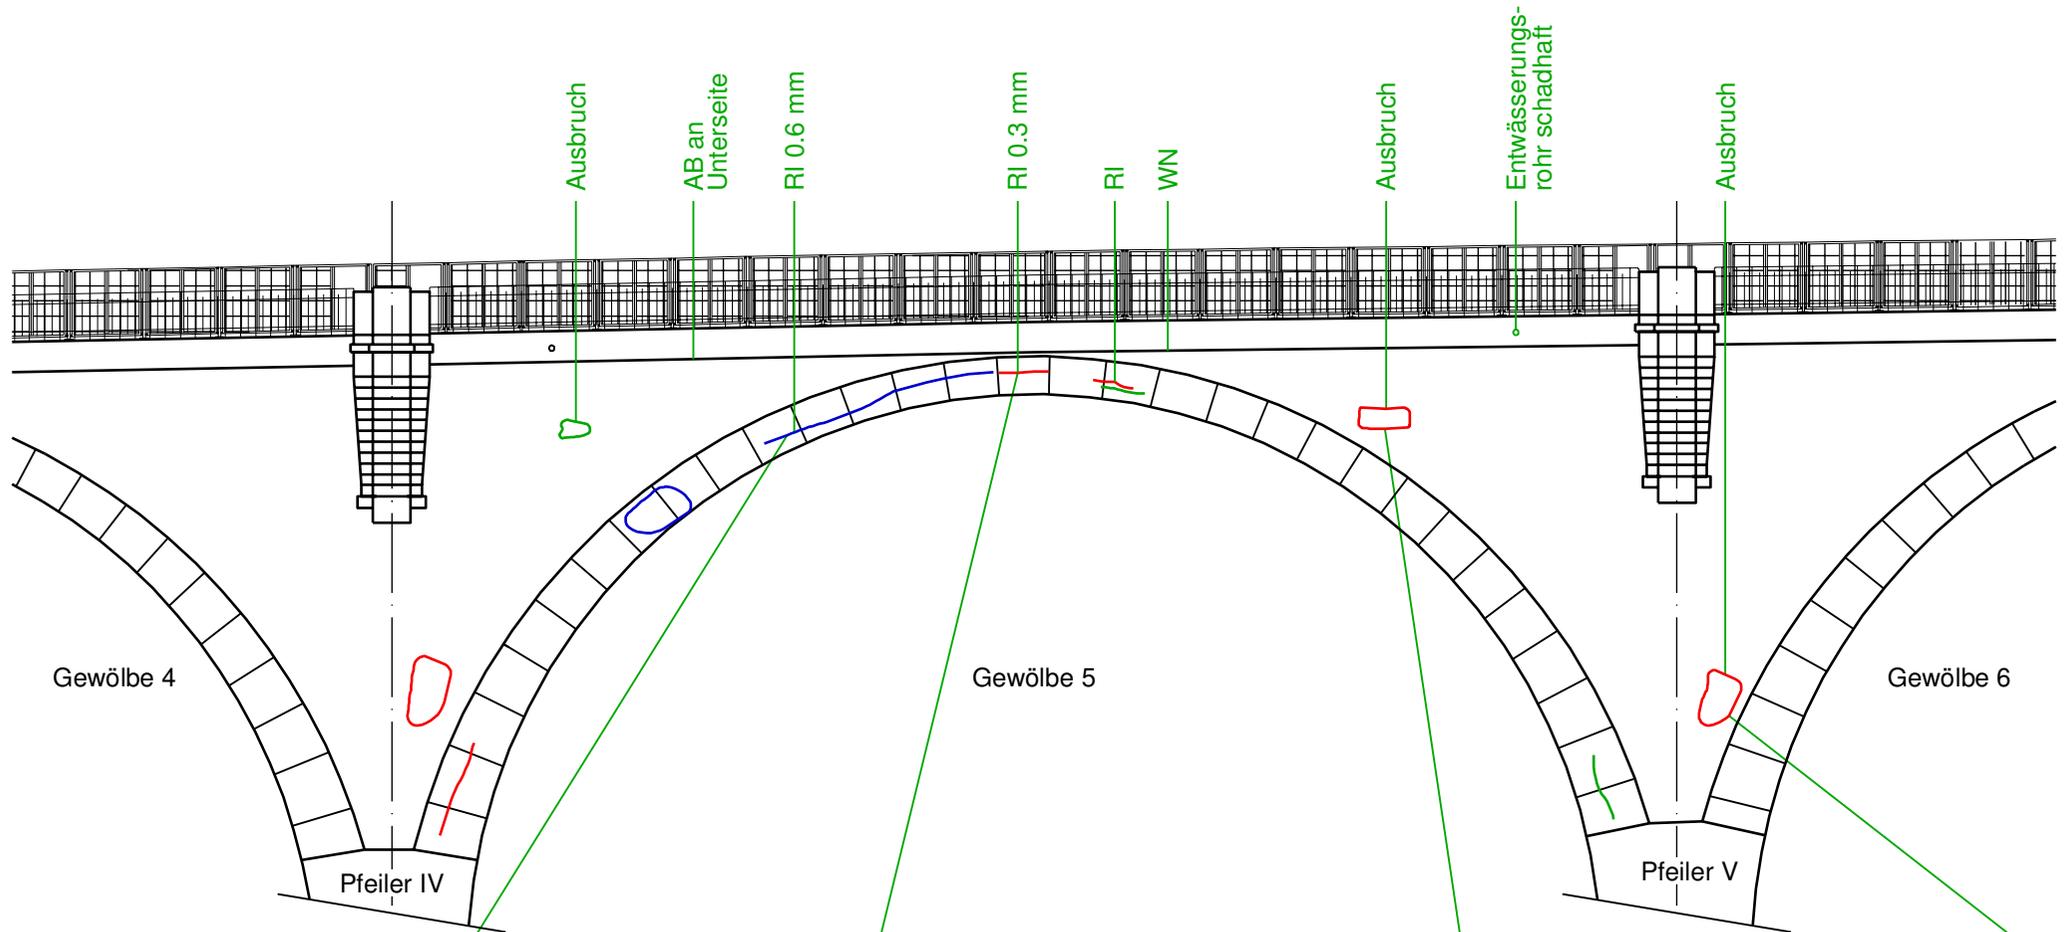
Riss 0.6 mm

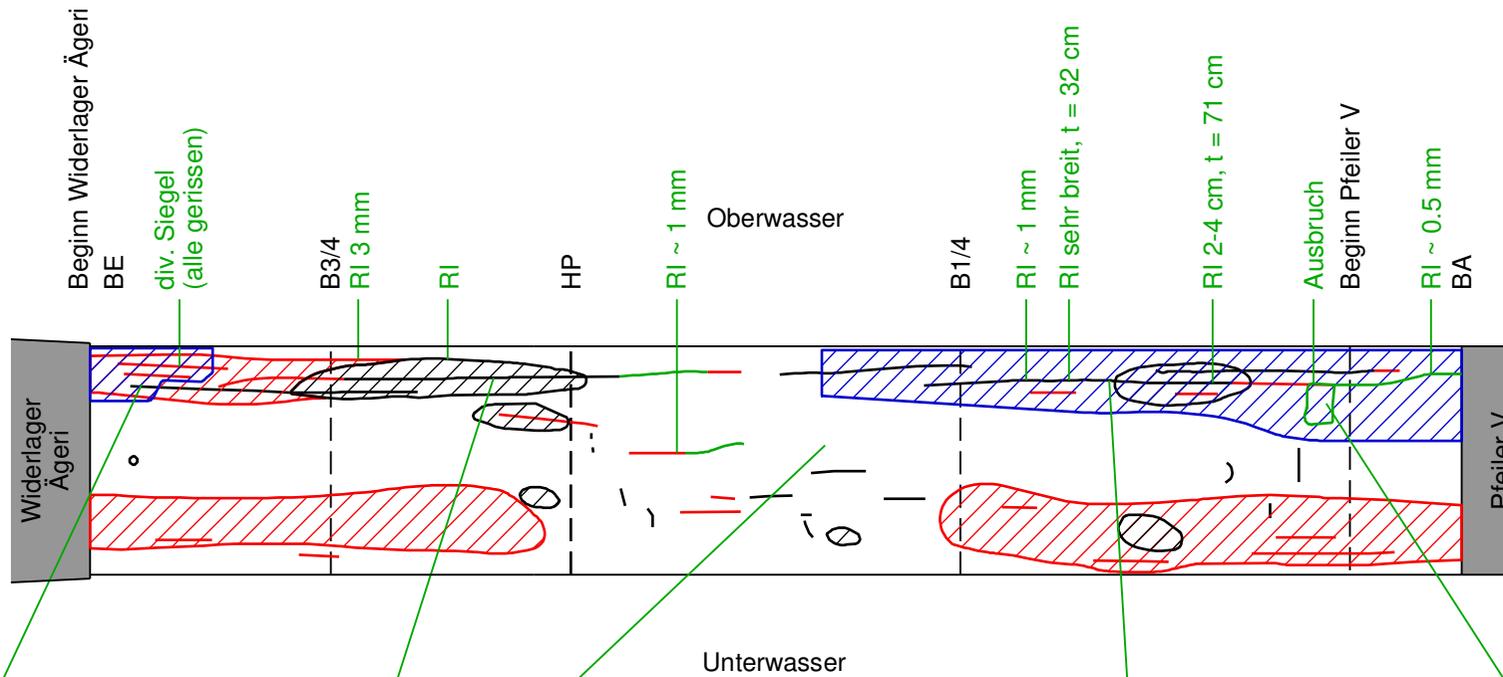
# Gewölbe 6 - Untersicht 1:200

gerissene Siegel

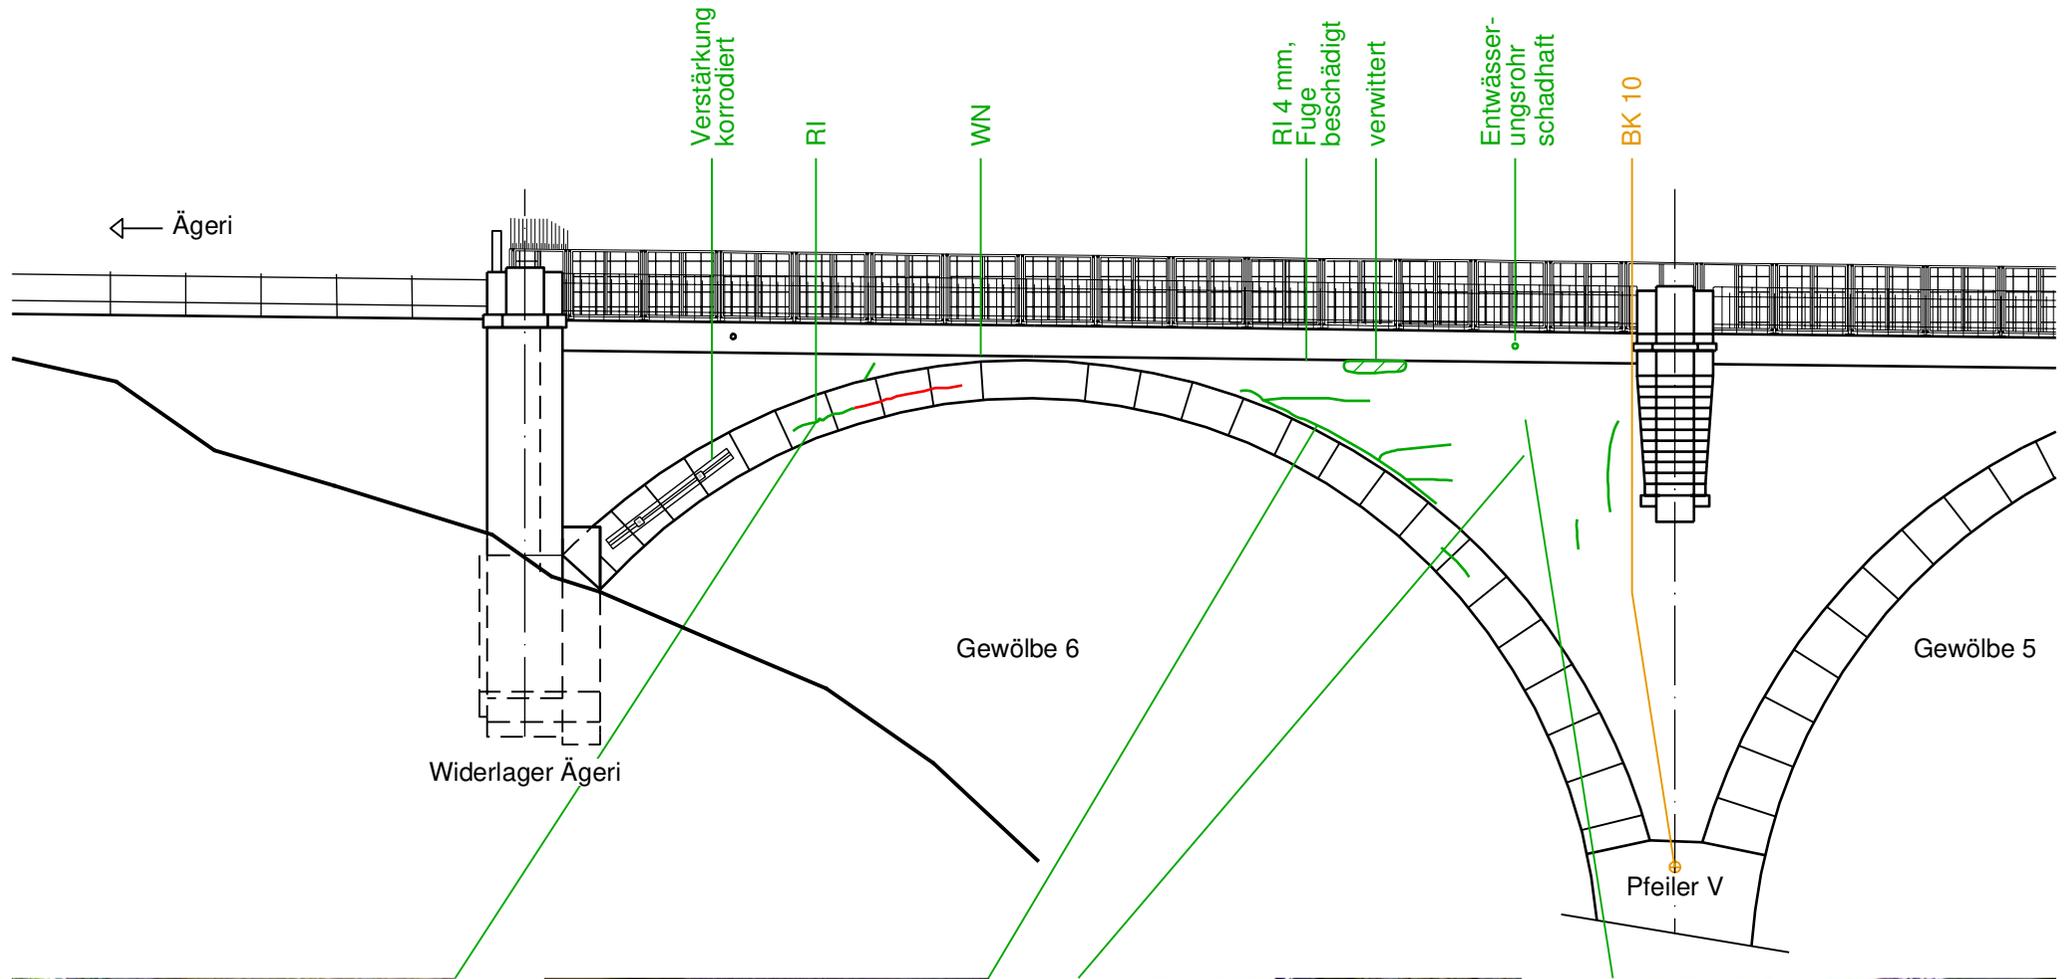
Risse

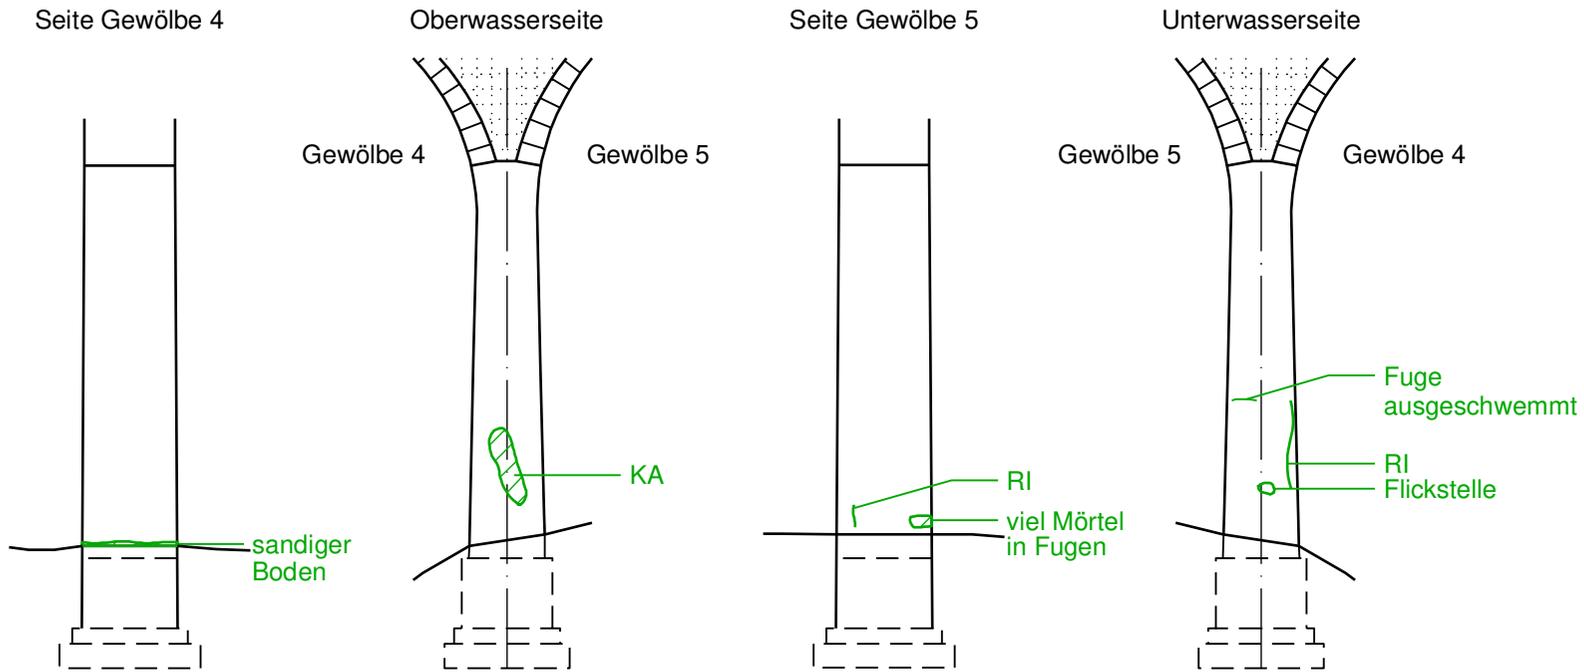
Riss Unterwasserseite

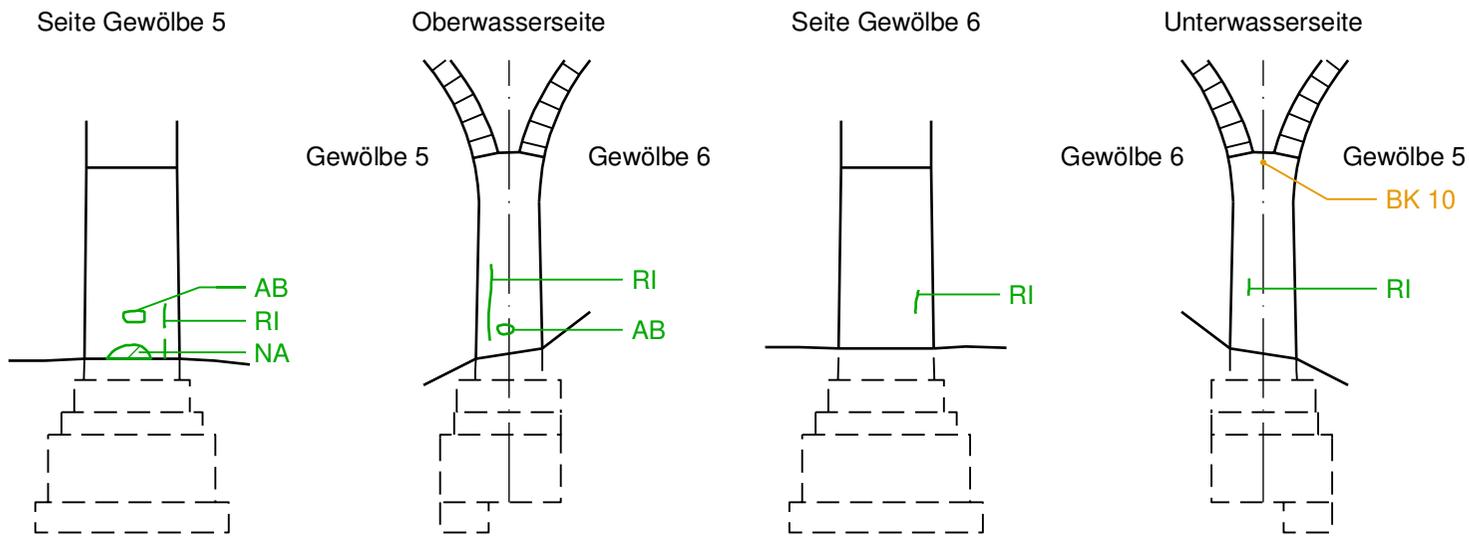
Riss Seite Gewölbe 5
