# Alte Lorzentobelbrücke BW 1704-0005

## Auflageprojekt Instandsetzung Überprüfungsbericht

Plan-Nr: 1704-0005.41  
Datum: 15.11.2021  
Rev.: -  
Visum: Ams

Bauherr: Tiefbauamt Kantons Zug, Aabachstrasse 5, 6300 Zug

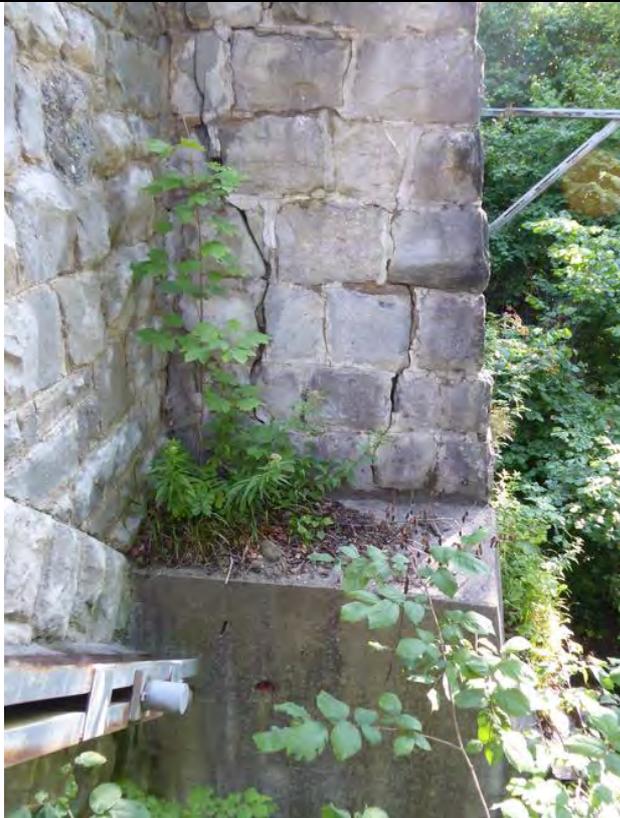
Foto 4

Risse beim Widerlager Ägeri

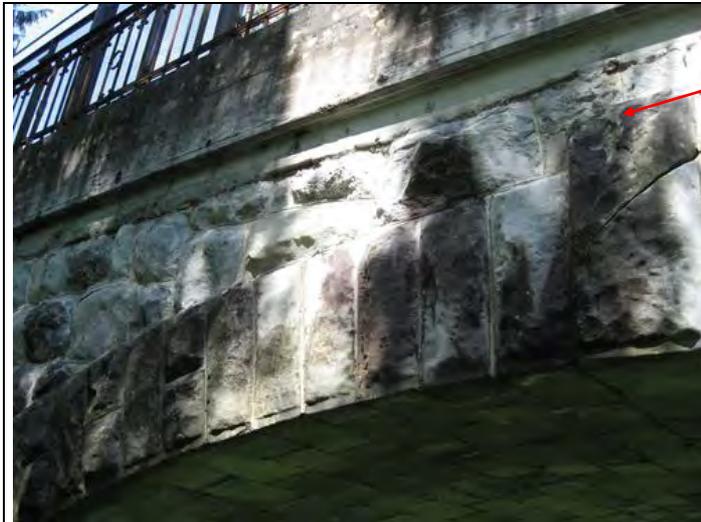
Foto 6

Gerissene Schlussstein im Gewölbe 1

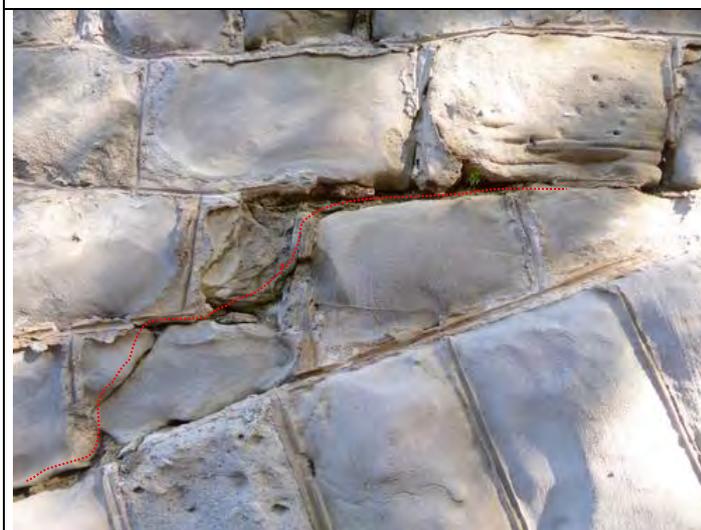
Foto 7

Risse zwischen Stirnkranz und Leibung beim  
OW-Seite von Gewölbe 6.

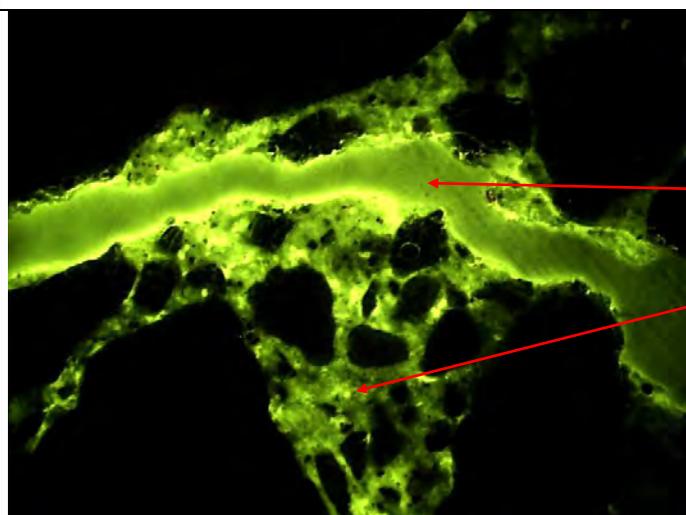
Foto M2  
Bohrkern 1 / Probe 1  
Mikroriss im Mauermörtel mit etwa 0.2 mm Breite.  
Die Dunkelgelbe Farbe des Mörtels weist auf eine niedrige bis mittlere Kapillarporosität.

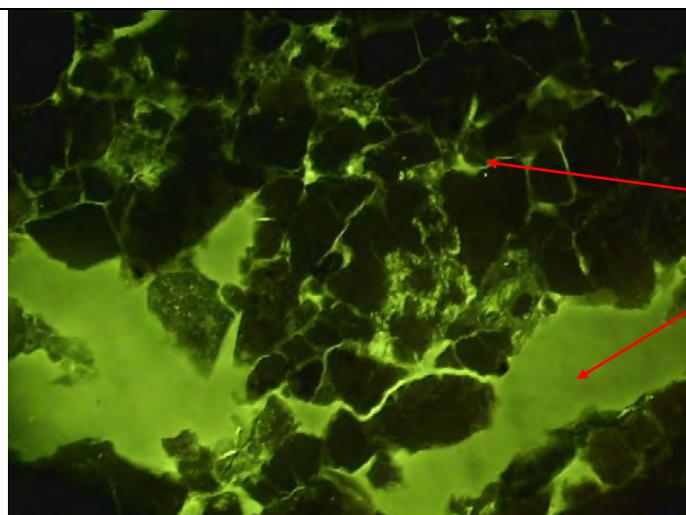
Foto M3  
Bohrkern 2 / Probe 1  
Erhöhte Kapillarporosität zwischen den Körner des Sandsteins  
Sackporen bis 3 mm lang im Sandstein vorhanden

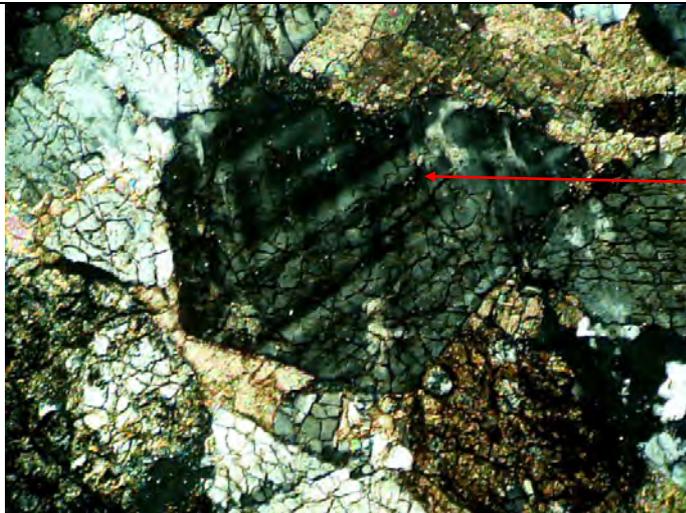
<p>Foto M5</p> <p>Bohrkern 5 / Probe 1</p> <p>Kalzitkristall</p> <p>Alle Körner zeigen Mikrorisse aus Gesteinsbildung auf.</p> <p>Bildbreite: 1 mm Polarisation</p>

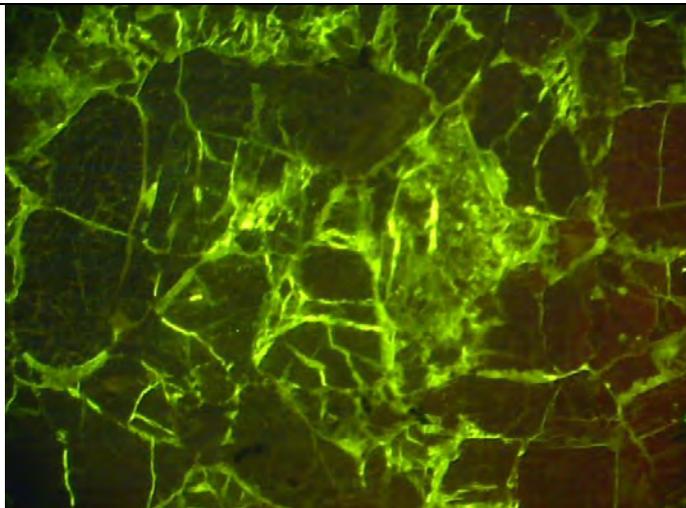
<p>Foto M6</p> <p>Bohrkern 5 / Probe 1</p> <p>Kapillarporen des Sandsteins erscheinen unter UV Licht in Dunkelgelb. Am Kontakt mit der Fuge ist der Stein wegen der Bearbeitung eher aufgelockert.</p> <p>Bildbreite: 2 mm UV-Fluoreszenzaufnahme</p>

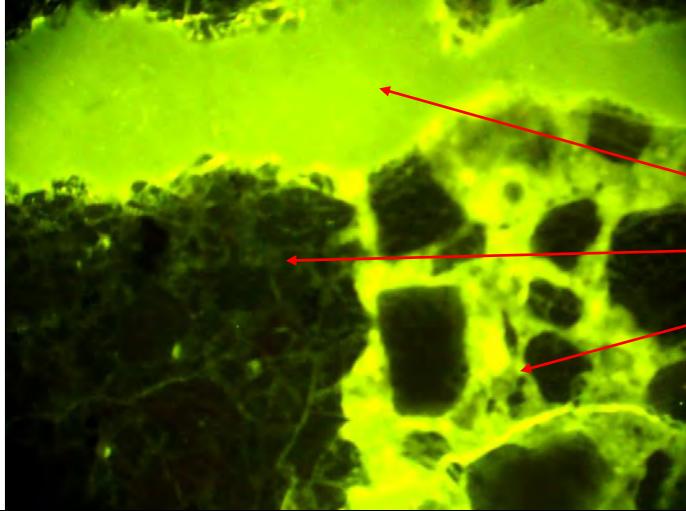
<p>Foto M10 Bohrkern 6 / Probe 1</p> <p>Riss, etwas 0.3 mm breit</p> <p>Sandstein weist auf niedrige Kapillarporosität hin</p> <p>Mörtel mit mittlere Kapillarporosität.</p> <p>Bildbreite: 2 mm UV-Fluoreszenzaufnahme</p>

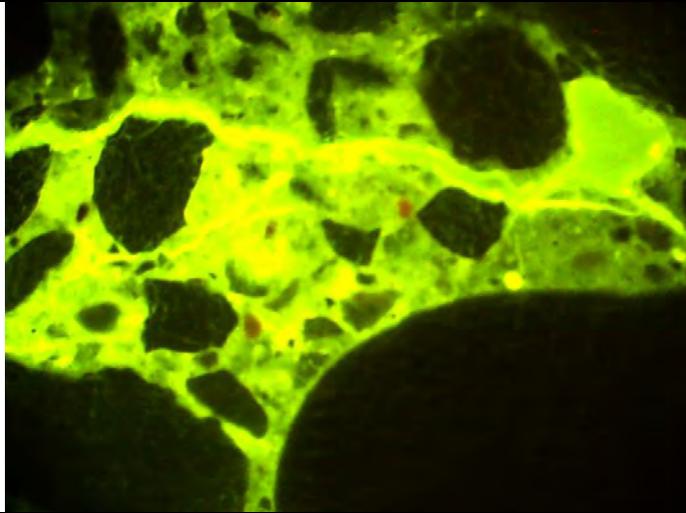
<p>Foto M13</p> <p>Bohrkern 9 / Probe 1</p> <p>Gerissene Körner im Sandstein</p> <p>Bildbreite: 2 mm UV-Fluoreszenzaufnahme</p>

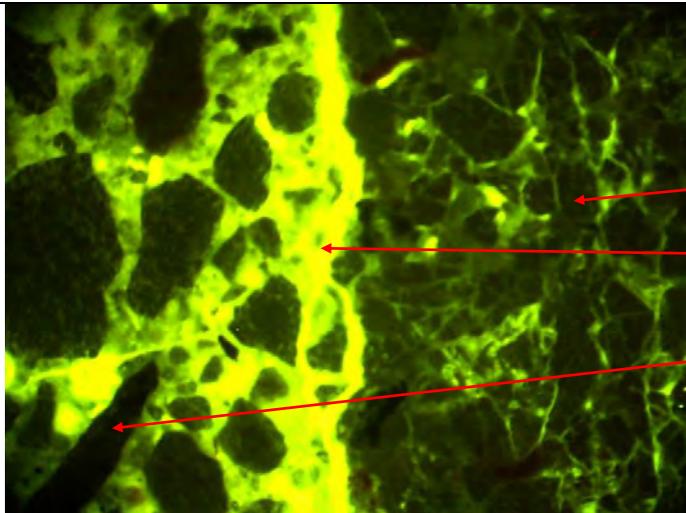
<p>Foto M14</p> <p>Bohrkern 9 / Probe 1</p> <p>Sandstein</p> <p>Mikroriss beim Kontakt zwischen Mörtel und Sandstein</p> <p>Mörtel</p> <p>Bildbreite: 2 mm UV-Fluoreszenzaufnahme</p>

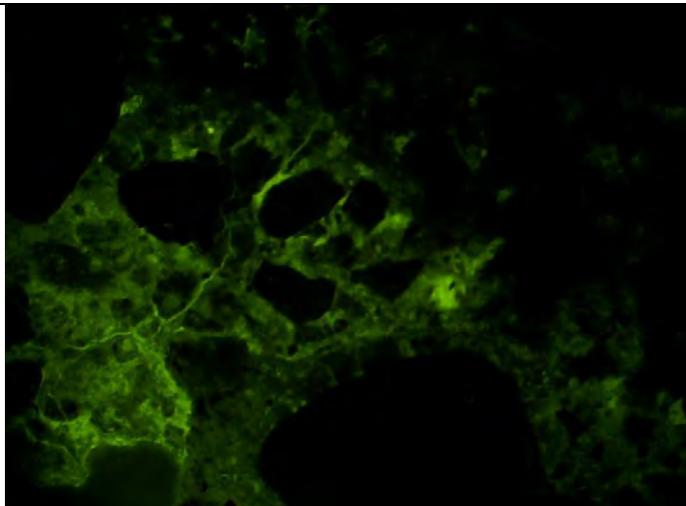
<p>Foto M15</p> <p>Bohrkern 10 / Probe 1</p> <p>Porosität des Betons erscheint niedrig zu sein. Vereinzelt Mikrorisse sind auch erkennbar</p> <p>Bildbreite: 2 mm UV-Fluoreszenzaufnahme</p>

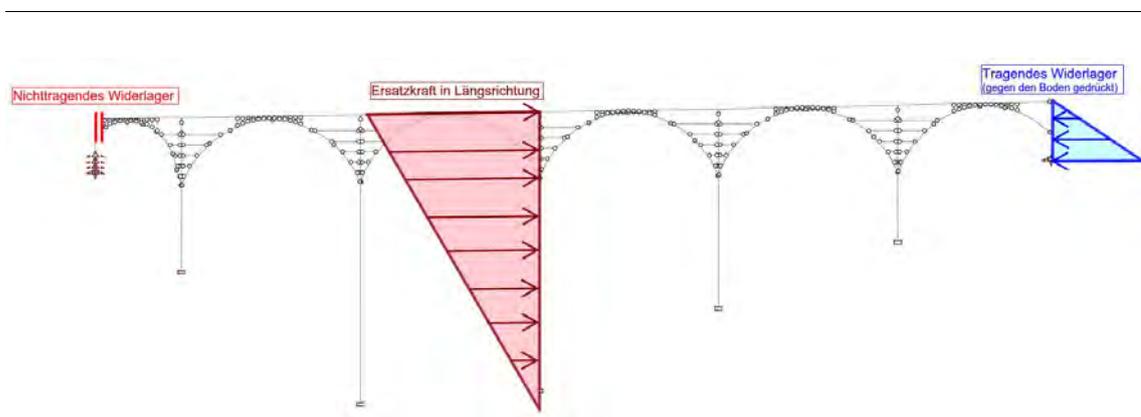
Weiterhin ist die Lorzentobelbrücke in Längsrichtung fest zwischen den Widerlagern eingeklemmt. Die durch das Erdbeben induzierten horizontalen Kräfte werden deshalb ohne grosse Verformungen über den Bogen am Rand und über das tragende Widerlager in den Baugrund eingeleitet (siehe Abbildung 5). Gleichzeitig erfährt die Brücke beim nichttragenden Widerlager „Zugkräfte“, die zu Rissen im Mauerwerk führen.

Abbildung 5: Konzeptionelle Kräfteverteilung beim Erdbebenfall in Längsrichtung
