Gemeinden Baar / Menzigen

Alte Lorzentobelbrücke BW 1704-0005

Auflageprojekt Instandsetzung Technischer Bericht

Plan-Nr.: 1704-0005.44
Datum: 15.11.2021
Rev.: -
Visum: Ams

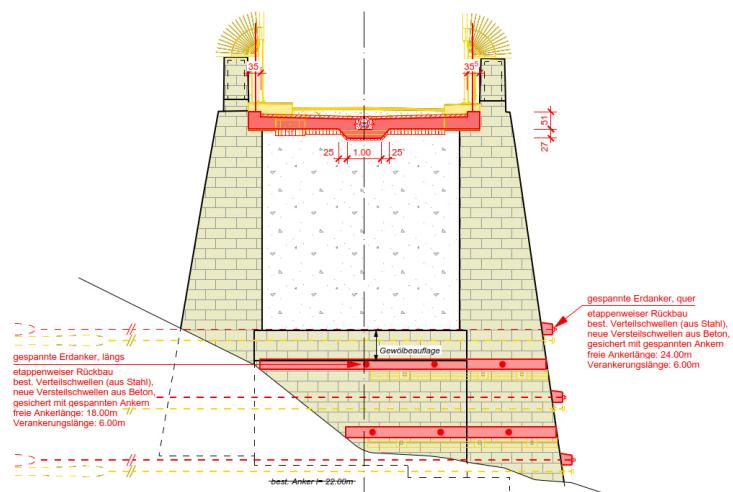
Abbildung 7: Ansicht Widerlager Ägeri

Die Problematik des Abgleitens des Widerlagers Ägeri wurde bereits in den Siebzigerjahren erkannt. Damals wurde das komplette Widerlager in Längs- und in Querrichtung mittels insgesamt 12 Stabankern und darunterliegenden Verteilschwellen aus Stahl gesichert. Die 6 Anker in Brückenquerrichtung wurden mit einer Länge von 22 m ausgeführt, die 6 Anker in Brückenlängsrichtung mit einer Länge von 16 m. Wie die Verschiebungsmessungen zeigen, hat sich das Sicherungskonzept bewährt. Da die damalige Sicherung jedoch nur als Provisorium bis zum Rückbau der Brücke gedacht war, wurde auf einen Korrosionsschutz verzichtet, wodurch der Tragwiderstand über die Jahre immer stärker abgenommen hat. Ein Konservieren der bestehenden Anker ist nicht möglich.

Eine Analyse verschiedener Sicherungsvarianten hat gezeigt, dass das damals gewählte Sicherungskonzept auch heute noch bezüglich Machbarkeit und Ausführungssicherheit als Bestvariante hervorgeht. Die einzige valable Option, das Widerlager in Brückenlängsrichtung vor einem Abgleiten zu sichern, ist, dieses mittels Erdankern, analog der bestehenden Sicherung, zu sichern. Da das Widerlager Ägeri auf der Unterwasserseite zu einem grossen Teil eingeschüttet ist und vermutet wird, dass die Fundation deutlich höher liegt als auf der Oberwasserseite kann das Widerlager in Querrichtung nicht einfach nur zusammengespannt werden, sondern muss ebenfalls mittels Erdankern gesichert werden.

Die neue Sicherung erfolgt mit vorgespannten Erdankern und Verteilschwellen aus Beton, welche im Vergleich zu Stahllongarinen einen geringeren Unterhaltsbedarf benötigen und gut am Untergrund angepasst werden können (Aktennotiz zur Projektsitzung 2, [30]). Die Verankerung der neuen Anker muss hinter den bestehenden Ankern erfolgen, da der bestehende Verankerungsbereich gestört ist. Dies führt in Längsrichtung zu Ankerlängen von insgesamt 24 m, wobei die Verankerung in den letzten 6 m erfolgt. In Querrichtung beträgt die Gesamtankerlänge 30 m, wobei die Verankerung ebenfalls in den letzten 6 m erfolgt.

Die bestehenden Anker werden vor dem Versetzen der neuen Erdanker lagenweise entspannt. Die bestehende Betonscheibe wird belassen. Verwitterte und geschädigte Steine werden durch Betonplomben ersetzt. Damit das Injektionsgut nicht in den Baugrund verläuft, werden Injektionsstrümpfe rund um die Anker versetzt. Zudem wird das Injektionsgut mittels Thixo 2 verdickt, so dass es zähflüssiger wird. Das Gemisch muss vor Ort bemustert werden um die optimale Zusammensetzung zu ermitteln.

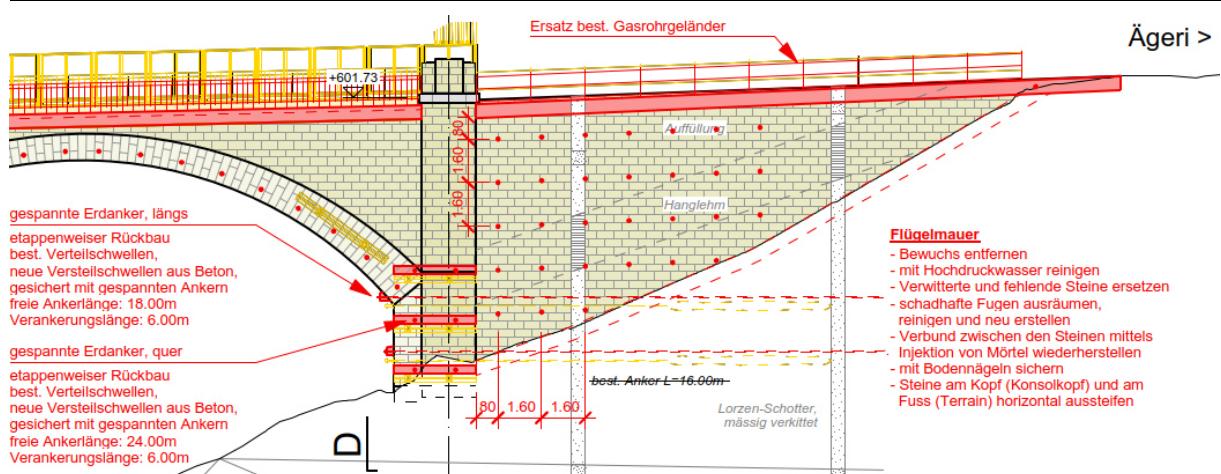
Abbildung 8: Ansicht Flügelmauer Ägeri

Aufgrund der vorhandenen Verformungen im hohen Flügelmauerbereich muss davon ausgegangen werden, dass die Flügelmauer durch langsamen Zerfall des Bindemittels im Fugenmörtel und in der Hinterfüllung geschwächt ist.

Die an das Widerlager angrenzende Flügelmauer wird mittels ungespannter Nadeln (mit Injektionsstrumpf) gegen ein weiteres Ausbauchen gesichert. Die Nadelanker werden in einem regelmässigen Abstand im Mauerwerk eingebaut. Die Ankerköpfe werden hinter der äussersten Schale der Natursteine «versteckt». Dazu werden die Natursteine für das Setzen der Anker lokal ausgebaut und anschliessend wieder versetzt. Der Ankerbereich wird, zwecks Kraftverteilung und Verhinderns von Ausbrüchen während des Bohrens, mittels Spritzbeton auf der Ebene hinter den Decksteinen lokal gesichert. Die Nadelanker werden in einem Raster von ca. 1.6 m x 1.6 m angeordnet, was zu einer Gesamtzahl von ca. 30 Nadelankern führt. Zusätzlich wird die Flügelmauer am Kopf durch die Ausbildung eines neuen Konsolkopfes in alle Richtungen gehalten. Um Konfliktstellen zwischen den bestehenden Ankern des Widerlagers und den Nadelankern der Flügelmauer zu vermeiden, werden die Bauarbeiten bei der Flügelmauer nach der Verstärkung des Widerlagers ausgeführt. Damit kein Spontanversagen der Flügelmauer während der Bauarbeiten eintreten kann, wird die Flügelmauer im Bauzustand abgestützt.

Ein Verzicht auf Anker kann, unter Berücksichtigung der SIA 269/6-1 im nicht ausgebauchten Stützmauerbereich, erfolgen. Dies ist dort der Fall, wo die Stützmauer in etwa eine Höhe von weniger als drei Metern aufweist.

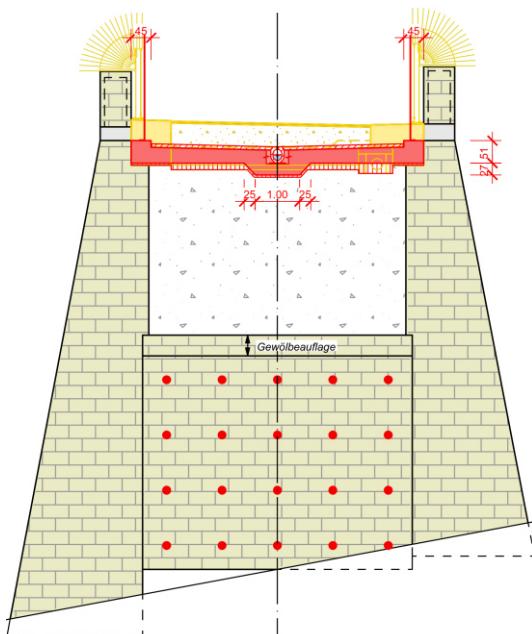
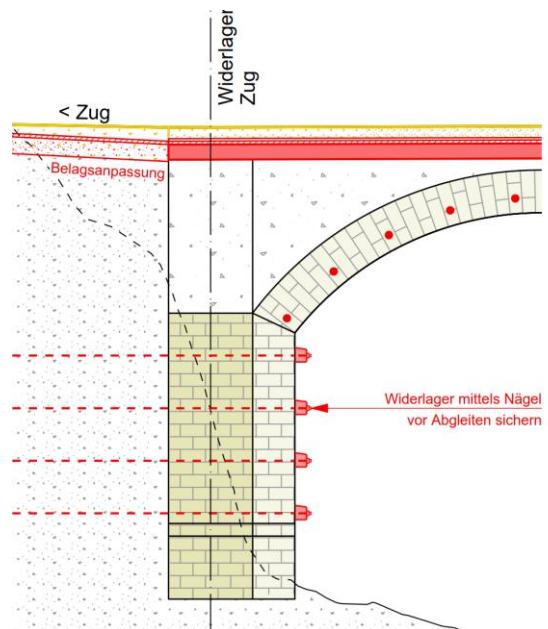
Abbildung 9: Ansicht Widerlager Zug

Das Rissbild beim Widerlager Zug deutet darauf hin, dass ein leichtes Abgleiten der Widerlagermauer stattfindet oder stattgefunden hat.

Die Widerlagermauer wird in Längsrichtung mittels ungespannter Nadeln gegen ein weiteres Abgleiten gesichert. Die Ankerköpfe werden versenkt. Fehlende und verwitterte Steine werden ersetzt. Da dieses Bauteil nicht gut einsehbar ist, wird der Steinersatz durch Betonplombe bewerkstelligt. Betonplombe sind bei sachgemässer Ausführung kaum von Natursteinen zu unterscheiden. Dadurch entfällt das aufwändige Behauen der Steine, zusätzlich entsteht ein guter Verankerungskörper für die Sicherung in Querrichtung.

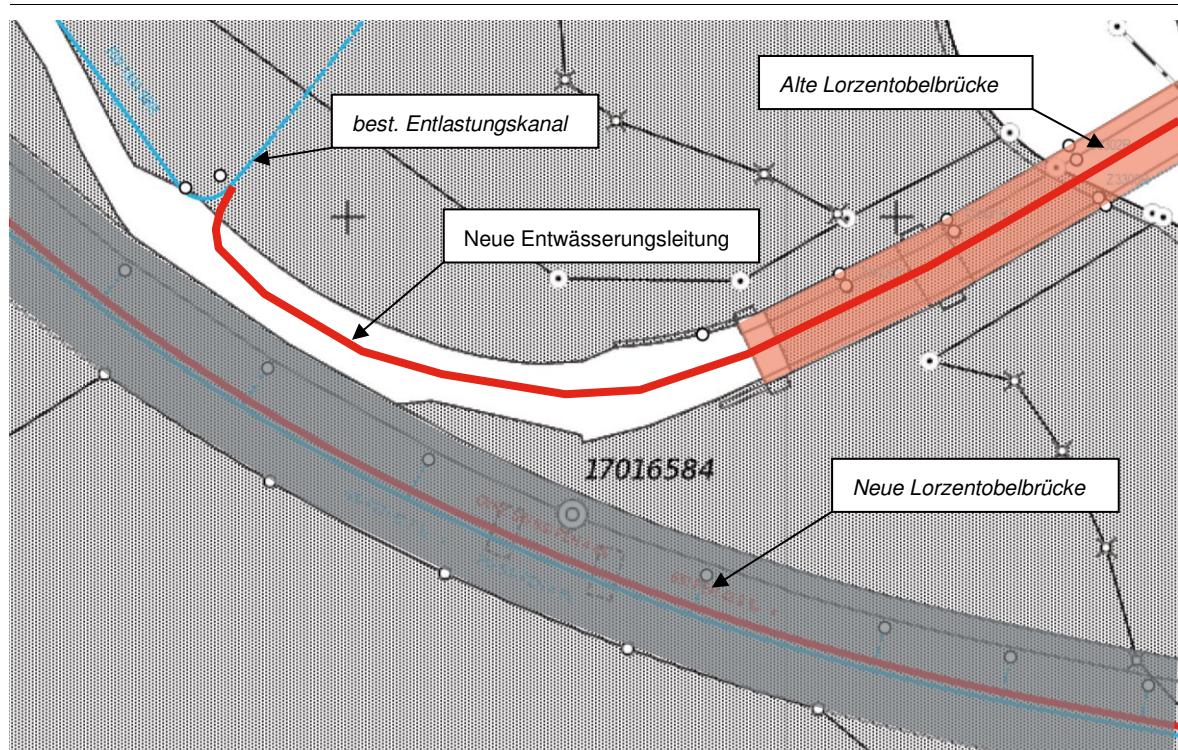
Abbildung 11: Vorhandene Entwässerungsleitungen

Bis anhin erfolgt die Entwässerung der Fahrbahnplatte über Speier. Da die Speier sehr kurz sind, verfrachtet der Wind das Wasser wieder an die Natursteinkonstruktion, was zu einem zusätzlichen Materialabtrag führt. Zusätzlich befindet sich die Lorzentobelbrücke zu einem Teil in Gewässerschutz-zonen, wo eine solche Lösung ohnehin nicht zulässig ist.

Im Rahmen der Instandsetzung wird vorgeschlagen, die Entwässerung über eine in die Fahrbahnplatte versetzte Polymerbeton-Rinne (mit Querstegen im Abstand von 5 cm als Schutz für Velofahrer) mit Fliessrichtung Zug zu lösen und anschliessend in den Hochwasserentlastungskanal in Richtung Lorze einzuleiten. Das Längsgefälle der Brücke von 2 % in Richtung Zug spricht für diesen Ansatz.
