Alte Lorzentobelbrücke

Auflageprojekt Instandsetzung

Geologische Baugrunduntersuchungen

**Menzingen / ZG. Instandsetzung der alten Lorzentobelbrücke
Geologische Baugrunduntersuchung im Bereich
des rechten (östlichen) Brückenwiderlagers**

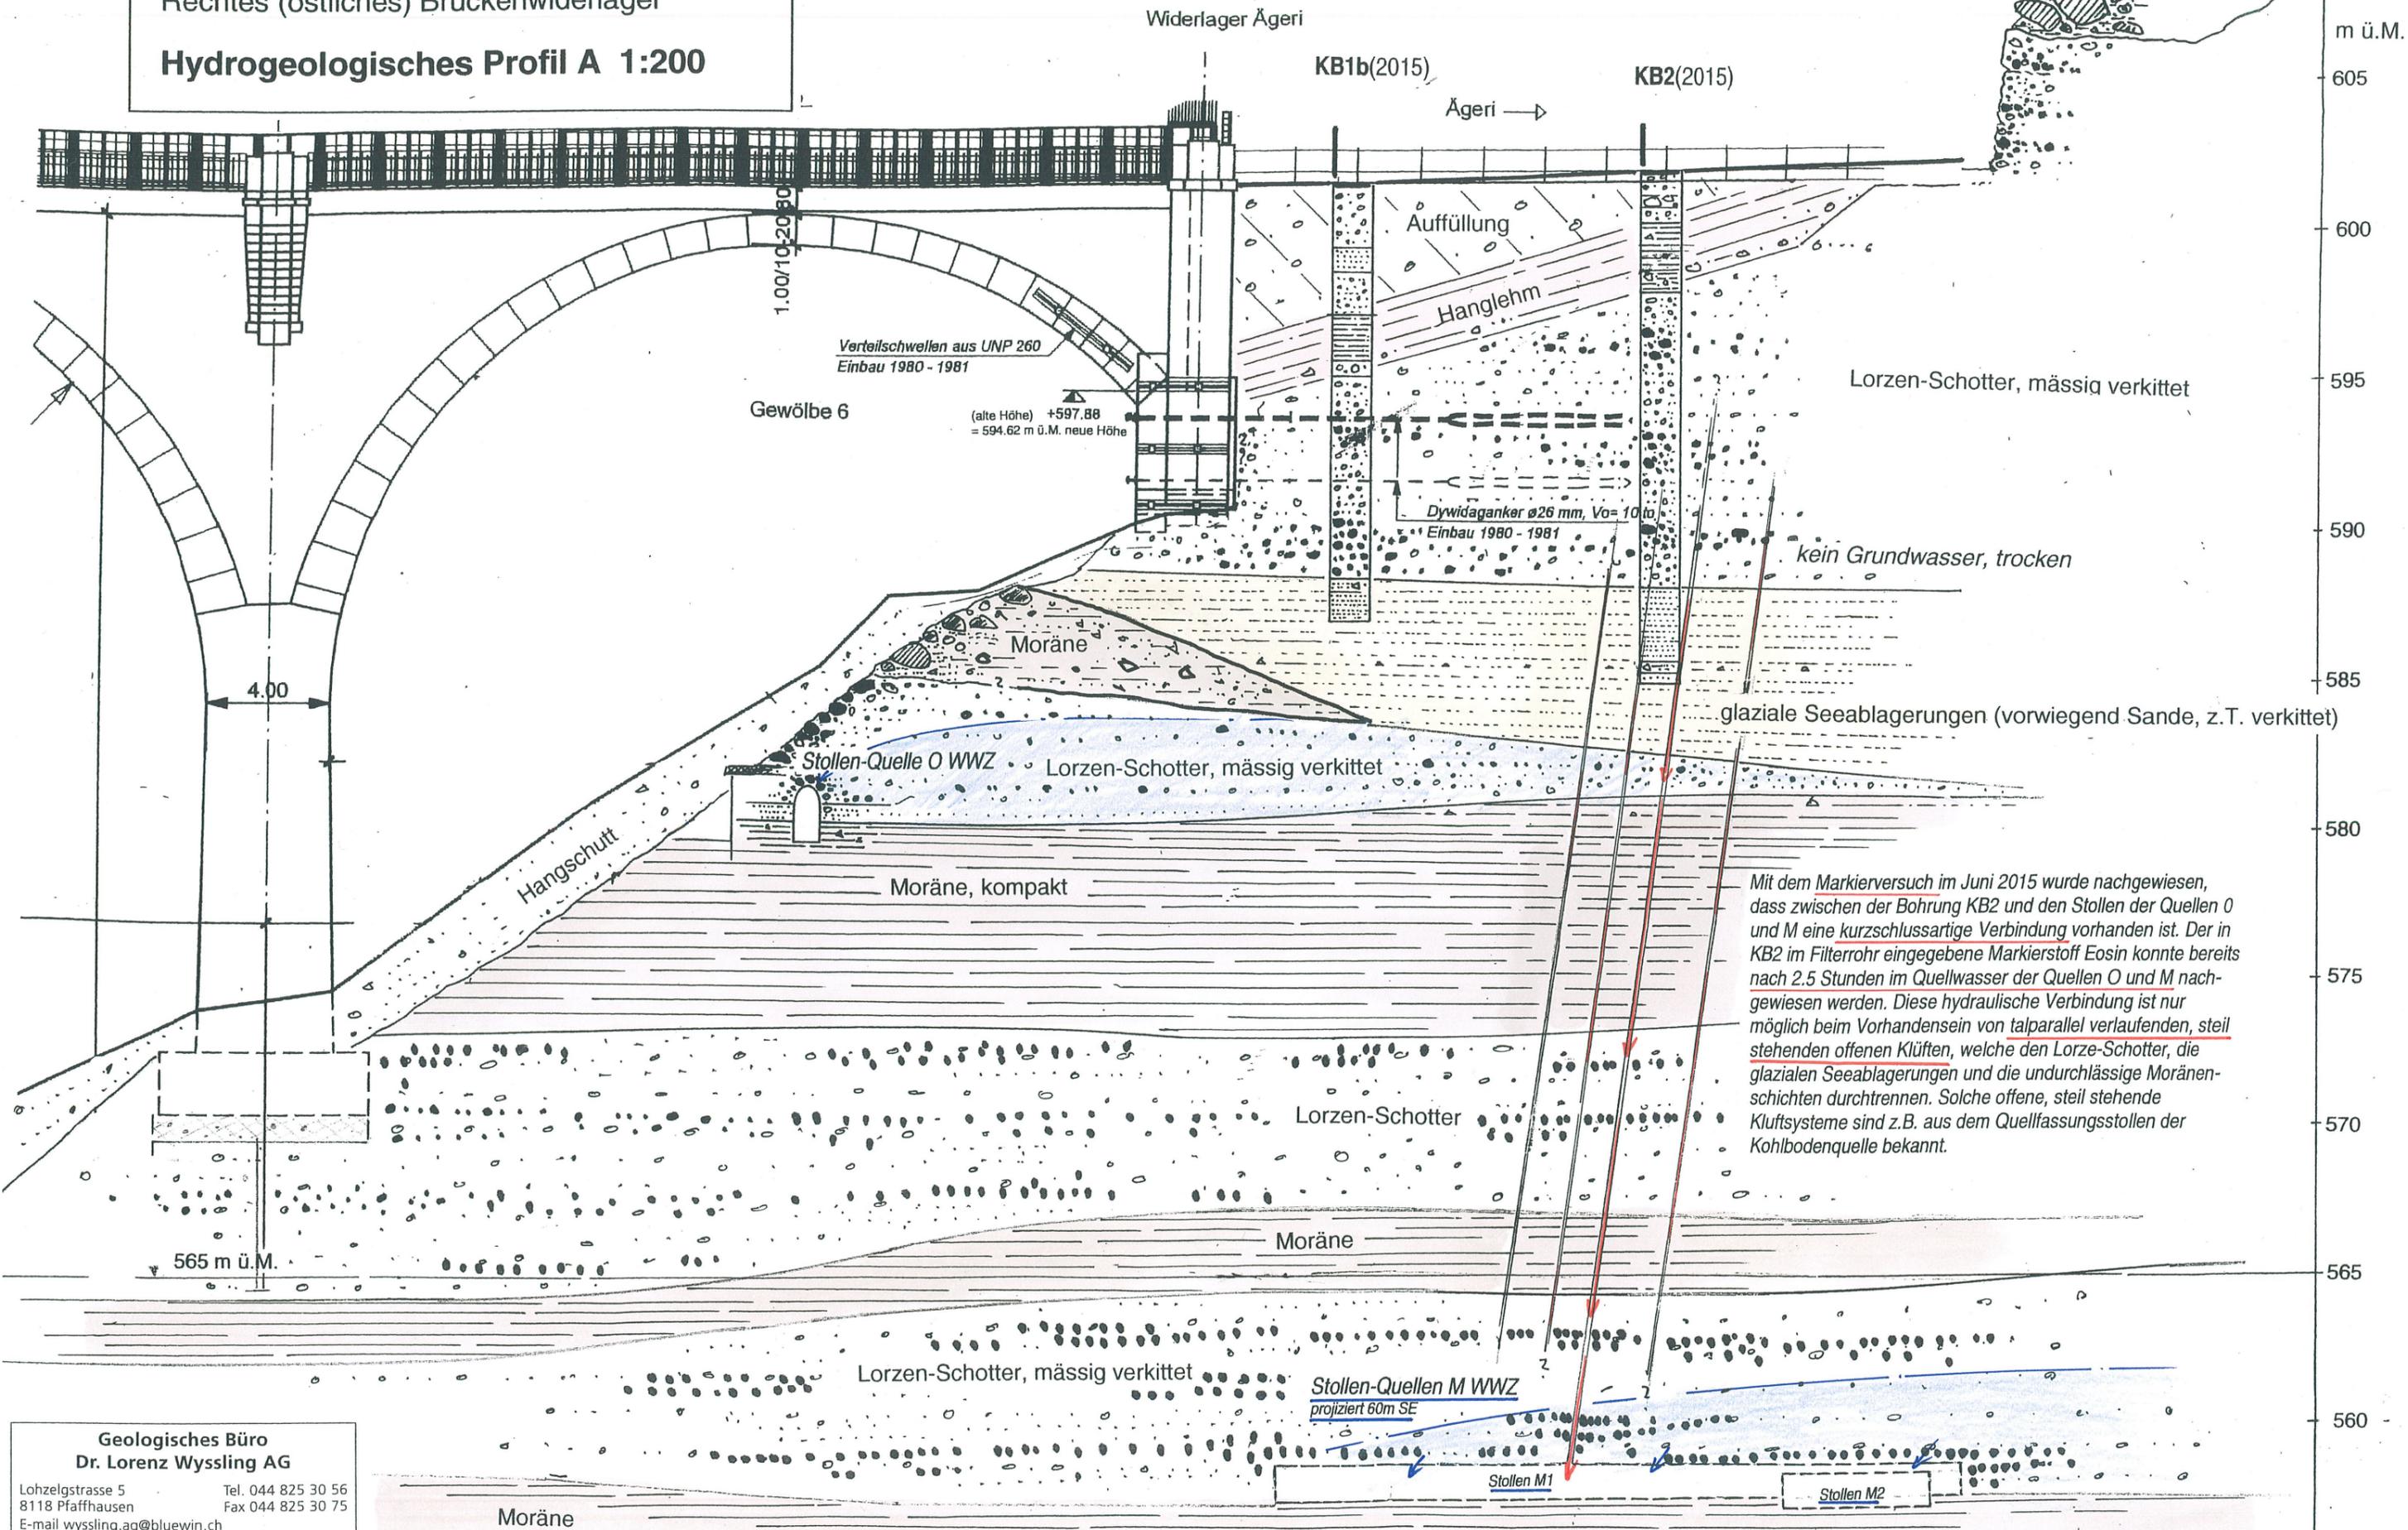
Hydrogeologisches Profil A 1:200

Der geologische Schichtaufbau in der rechten Lorzentobel-Flanke beim Widerlager der alten Lorzentobelbrücke ist im hydrogeologischen Profil 1:200, **Beilage 2** dargestellt. Die geologische Grundlage für das hydrogeologische Profil bilden die neuen Bohrungen KB1(2015) und KB2(2015), örtliche Baugrundbefunde (Ref.1, 2), Aufnahmen der Quelfassungstollen (Ref.4), hydrogeologische Untersuchungen im Zusammenhang mit der Ausscheidung der Grundwasserschutzzonen für die Quellen im Lorzentobel (Ref.3) und unsere geologischen Feldaufnahmen vom Mai und Juni 2015. Die geologischen Bohrprofile der Bohrungen KB1b, KB2 und KB3, mit Auswertung der Standard Penetration Tests SPT und den durchgeführten Einspülversuchen sind in den Beilagen 5.1 bis 5.3 dokumentiert. Bei den im Übersichtsplan „Alte Lorzentobelbrücke BW414.06“ (Ref.5) angegebenen Höhenkoten handelt es sich um die alten Höhen, welche verglichen mit den neuen (aktuellen) Koten entsprechend um 3.26m zu hoch sind. Die Höhenlage der Lorzentobelbrücke haben wir im Profil den neuen Höhenkoten angepasst.

Das nächst tieferliegende, durch eine nur gering durchlässige Schicht aus glazialen Seeablagerungen und Moräne vom obersten Grundwasserstockwerk getrennte Grundwasserstockwerk im Lorzen-Schotterkomplex beherbergt die Stollenfassung O der WWZ. Zum Schutz des genutzten Grundwassers wurden die beiden Bohrungen KB1b(2015) und KB2(2015) nicht bis in dieses tieferliegende Stockwerk der Quelle O abgeteuft, sondern im Niveau der darüber liegenden, praktisch undurchlässigen Schicht aus glazialen Seeablagerungen und Moräne eingestellt. Siehe Hydrogeologisches Profil A, Beilage 2.

Mit dem Markerversuch im Juni 2015 wurde nachgewiesen, dass zwischen der Bohrung KB2 und den Stollen der Quellen O und M eine kurzschlussartige Verbindung vorhanden ist. Der in KB2 im Filterrohr eingegebene Markierstoff Eosin konnte bereits nach 2.5 Stunden im Quellwasser der Quellen O und M nachgewiesen werden. Diese hydraulische Verbindung ist nur möglich beim Vorhandensein von talparallel verlaufenden, steil stehenden offenen Klüften, welche den Lorze-Schotter, die glazialen Seeablagerungen und die undurchlässige Moränenschichten durchtrennen. Solche offene, steil stehende Kluftsysteme sind z.B. aus dem Quellfassungsstollen der Kohlbodenquelle bekannt.

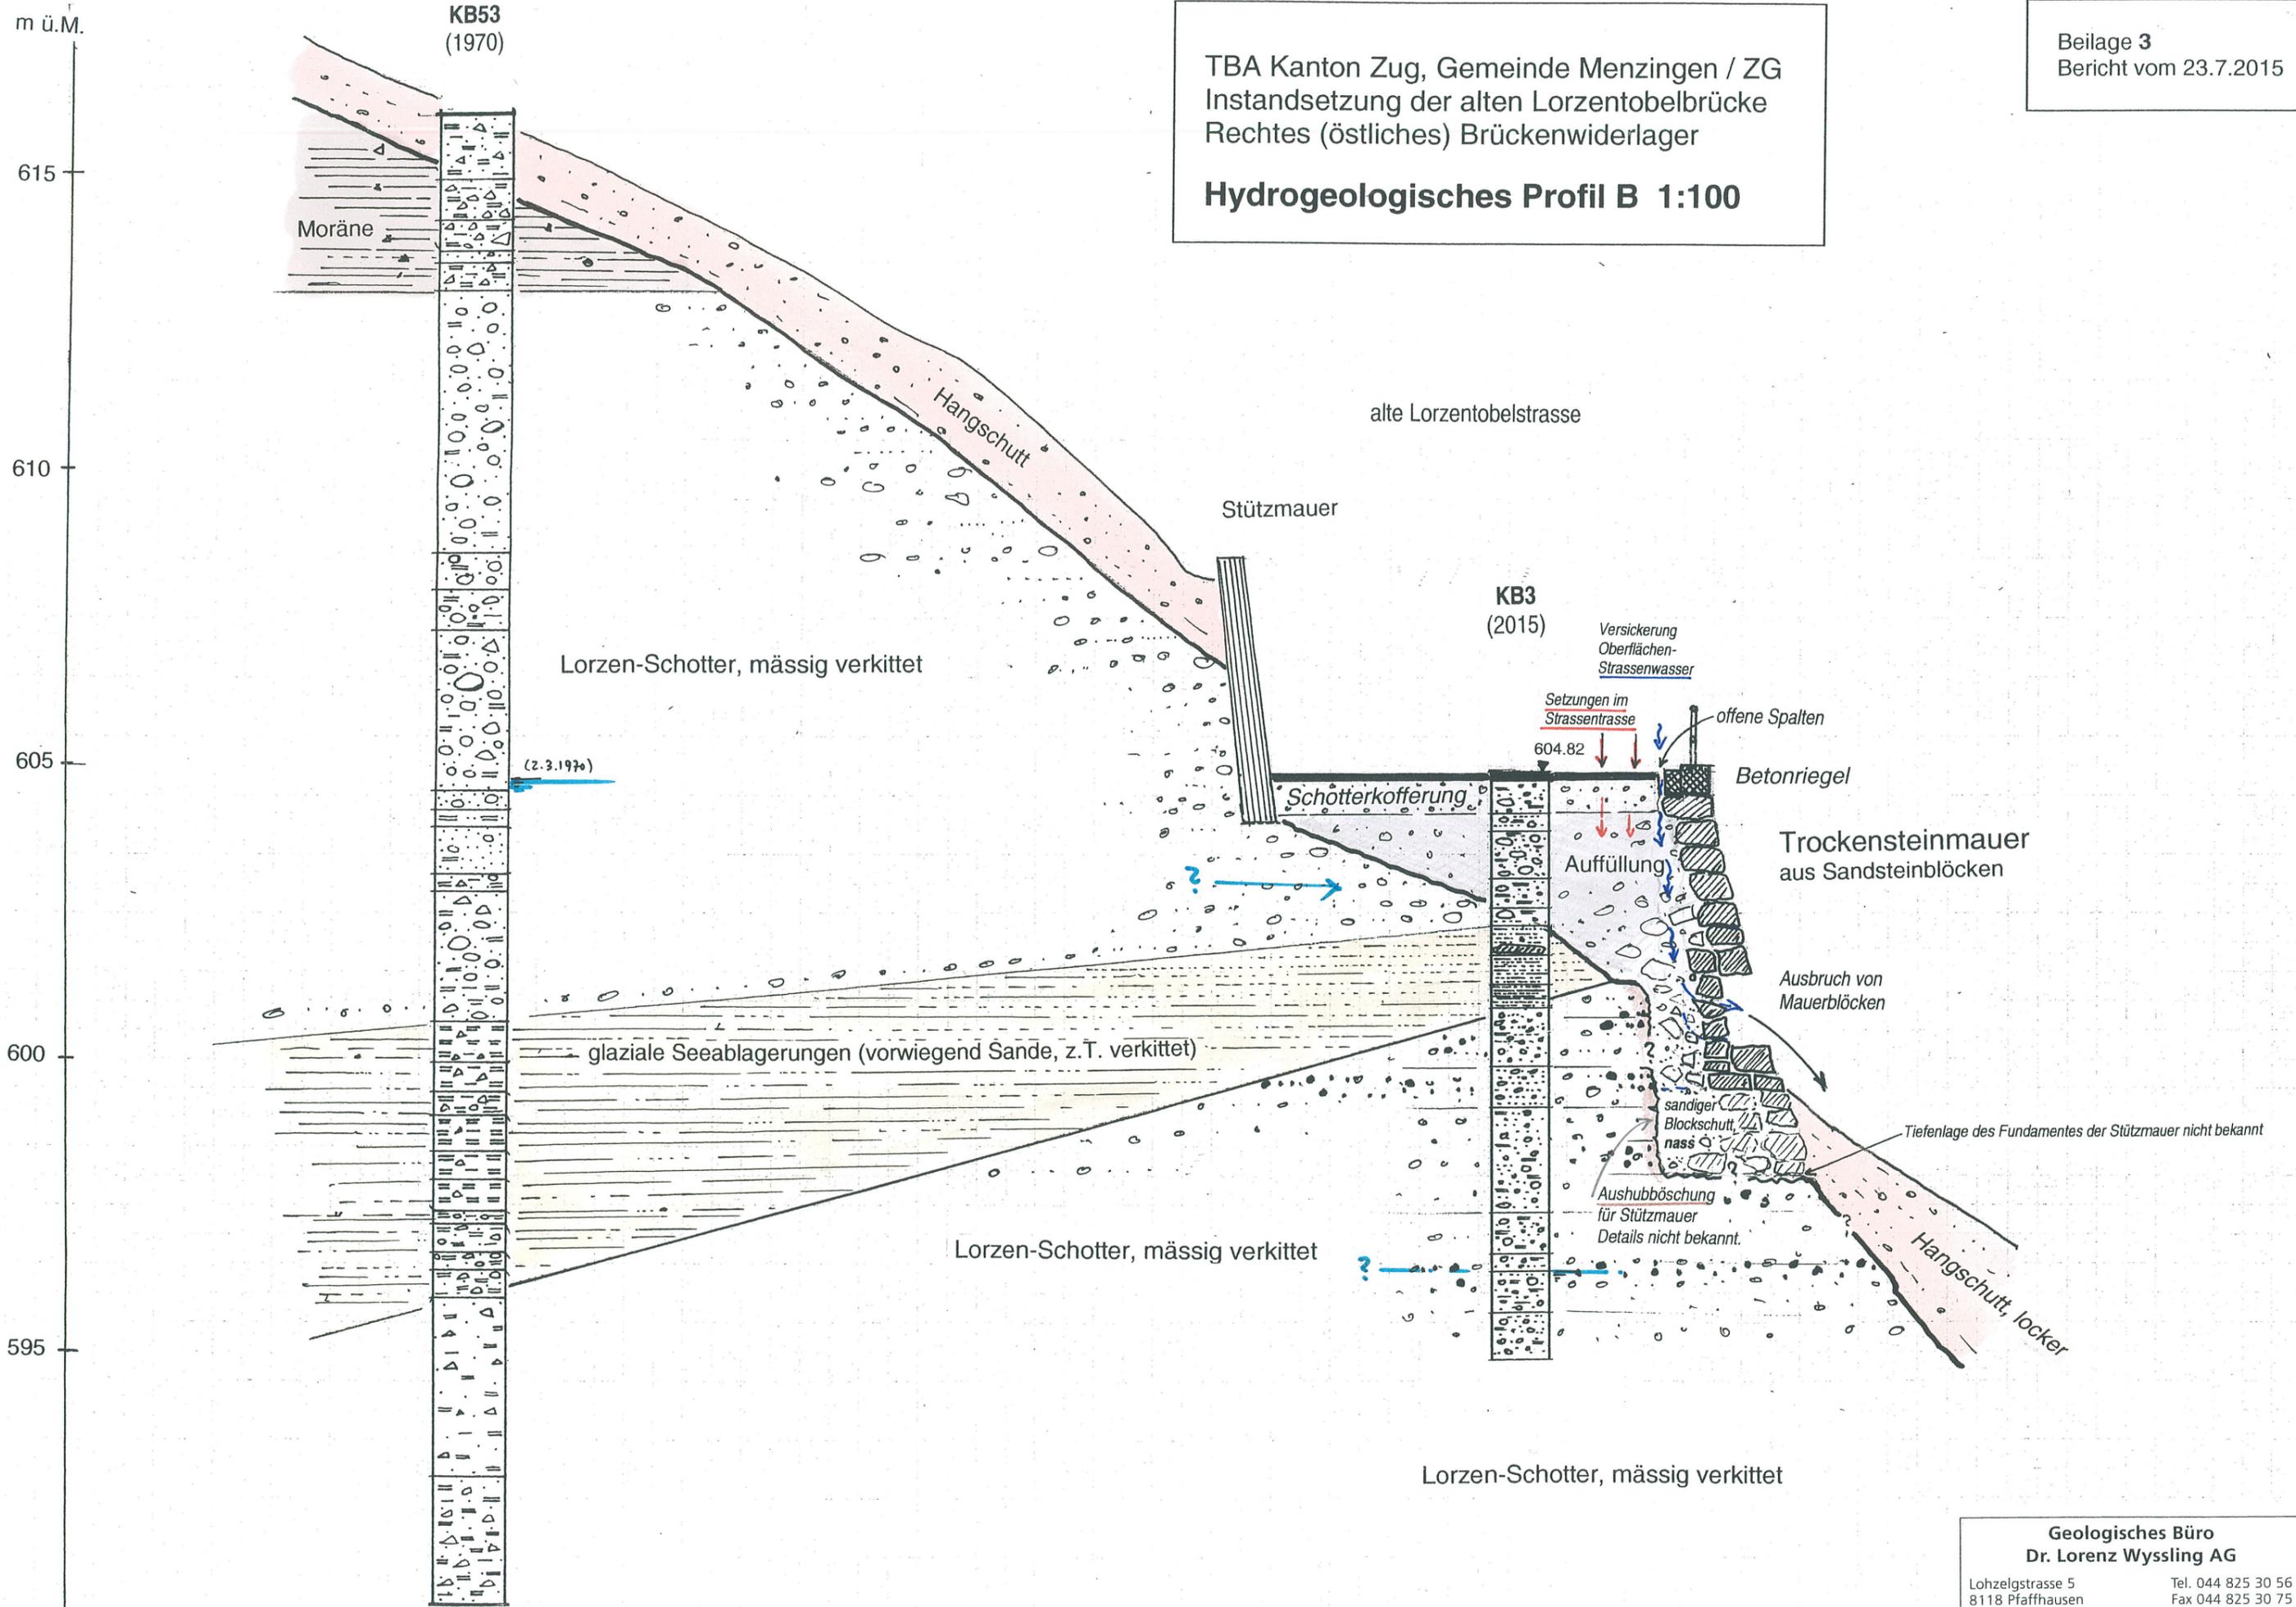
Hydrogeologisches Profil B 1:100

100m strassenaufwärts des rechten Brückenwiderlagers ist der Fuss der tobelseitigen Strassenstützmauer instabil. Einzelne Mauerblöcke sind bereits ausgebrochen. Zur Beurteilung der geologischen Untergrundverhältnisse wurde im Trasse der alten Lorzentobelstrasse die Bohrung KB3(2015) ausgeführt. Details vgl. hydrogeologisches Profil B, Beilage 3 und Bohrprofil KB3 in Beilage 5.3

Die talseitige Stützmauer ist mit Sandsteinblöcken aufgemauert, ohne Mörtelzwischenlagen. Bei der Ausbruchstelle der äusseren Mauerblöcke ist die Hinterfüllung erkennbar. Es handelt sich um grobblockigen Schutt mit einer sandigen Matrix. Der Sand ist feucht bis nass.

Die bergseitige Aushubböschung der Stützmauer ist nicht sichtbar. Vermutlich dürfte die Böschungsmauer steil abgebösch im wenig bis mässig verkitteten Lorzen-Schotter angelegt worden sein. Ob das Fundament im Niveau des standfesten Lorzen-Schotters, oder teilweise im lockergelagerten, instabilen Hangschutt angelegt worden ist, ist nicht bekannt.

Die Ausbrüche aus der Mauer, dürften höchstwahrscheinlich in ursächlichem Zusammenhang stehen mit den offenen Spalten und Rissen zwischen Strassenbelag und talseitigem Betonriegel. Ein Teil des abfliessenden Oberflächenwassers von der Strasse versickerte hier im Untergrund und gelangte hinter der Trockenmauer in die Mauerhinterfüllung aus sandigem Blockschutt. Aus Ausbruch erfolgte vermutlich durch Frostsprengung.

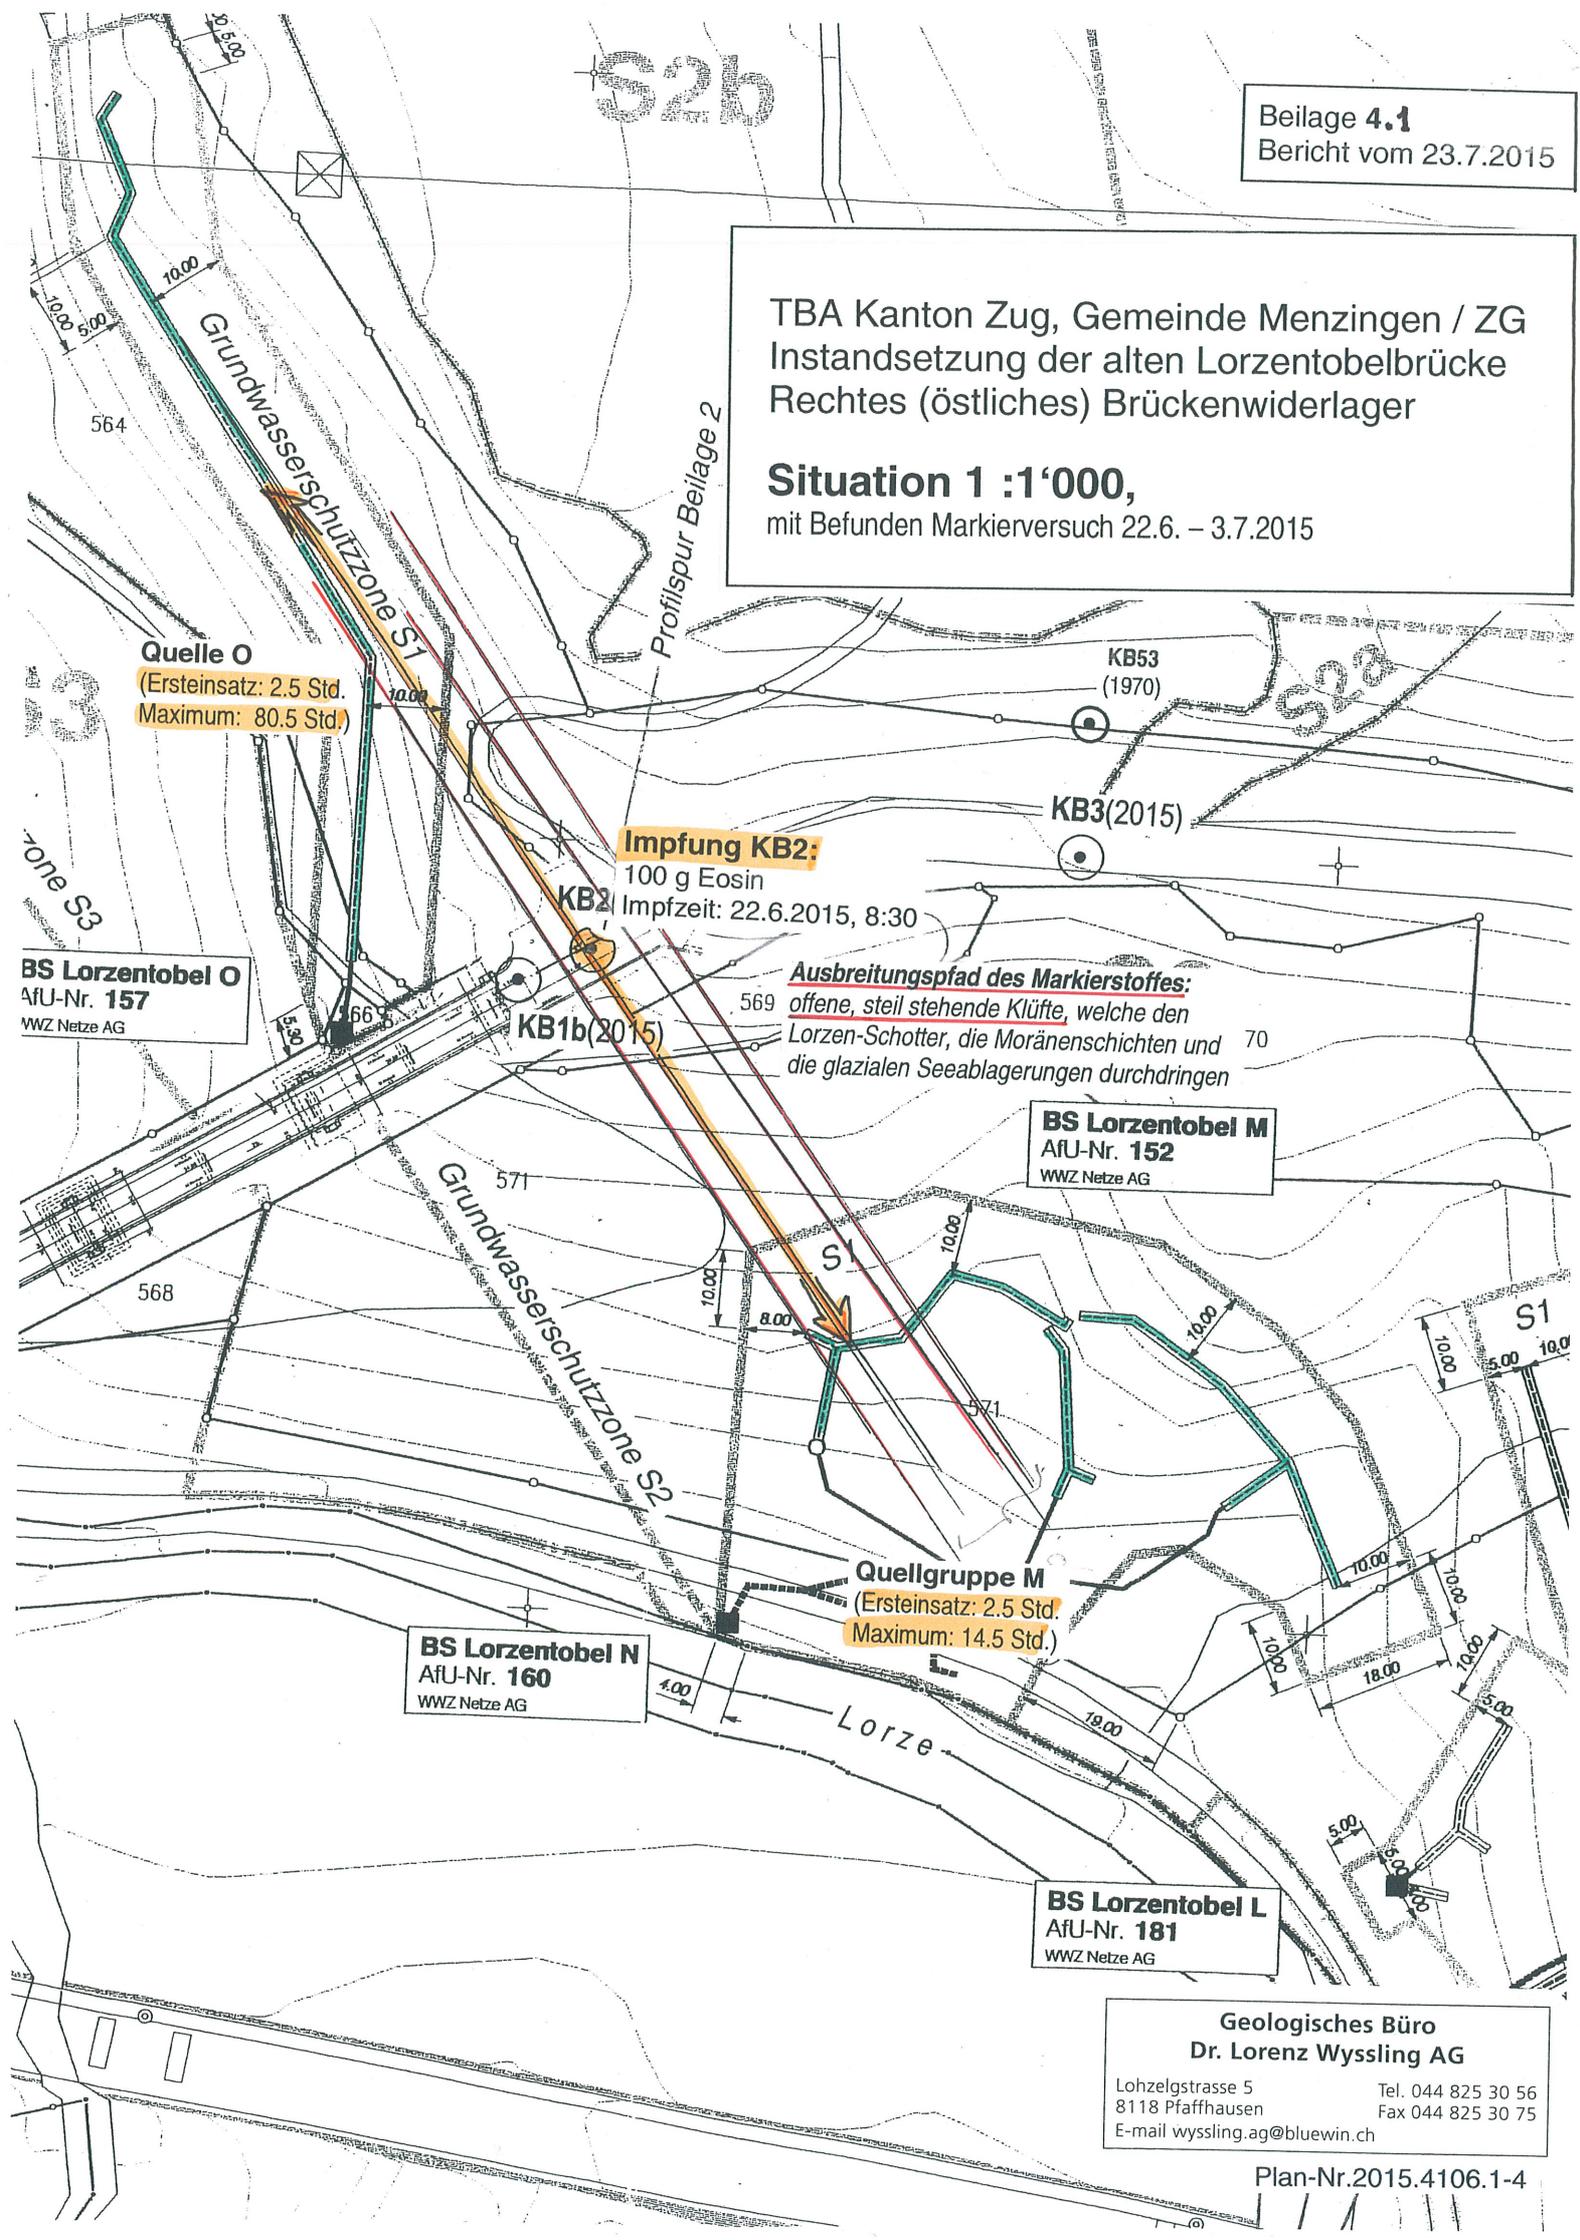
Situation 1 :1'000,
mit Befunden Markierversuch 22.6. – 3.7.2015

Resultat des Markierversuches: Bereits in der ersten Probe, d.h. **2.5 Stunden** nach Beginn des Markierversuches konnte der eingegebene Markierstoff in hoher Konzentration sowohl in der Quelle O wie auch im Gesamtabfluss der Quellen Lorzentobel, enthaltend Quelle M, nachgewiesen werden (vgl. Diagramm in Beilage 4.2). Bis zum Ende des zweiwöchigen Markierversuches konnten 82% des eingegebenen Markierstoffes nachgewiesen werden. Der sehr schnelle Ersteinsatz und die hohe Farbstoffkonzentration zeigen, dass zwischen der Eingabestelle und den beprobten Quellen eine kurzschlussartige Verbindung mit sehr schnellen Fließwegen vorhanden sein muss. Derartig schnelle Fließwege lassen sich nur mit **offenen Kluftsystemen** erklären. Solche talparallel verlaufende, steil stehende Kluftsysteme sind im Lorzentobel z.B. aus der 300m langen Kohlbodenfassung bekannt. Es muss deshalb gefolgert werden, dass auch hier beim rechten Widerlager der Lorzentobelbrücke im Untergrund talparallel verlaufende, steil stehende, offene Klüfte vorhanden sind, welche den verkitteten Lorzen-Schotter, die glazialen Seeablagerungen und die kompakten Moränenschichten durchtrennen.
