Gemeinde Risch

Kurzbericht zu vorgezogenen Massnahmen W.10 und W.11

Hochwasserschutzprojekt Rot- kreuz

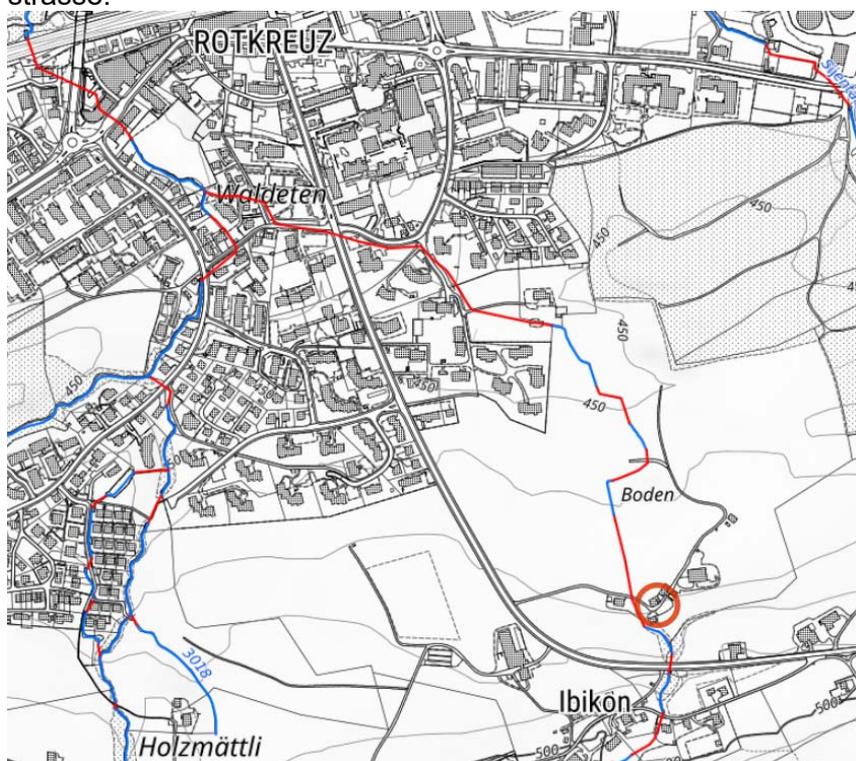
Abbildung 1: Standort der Eindolung (roter Kreis)

Die bestehende Eindolung beginnt ca. 60 m nördlich nach dem Durchlass unter der Kantonsstrasse.

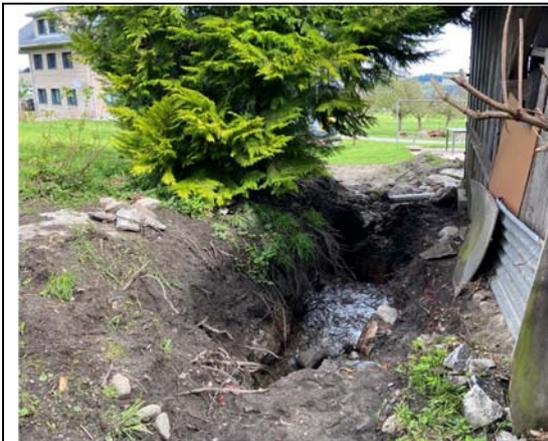
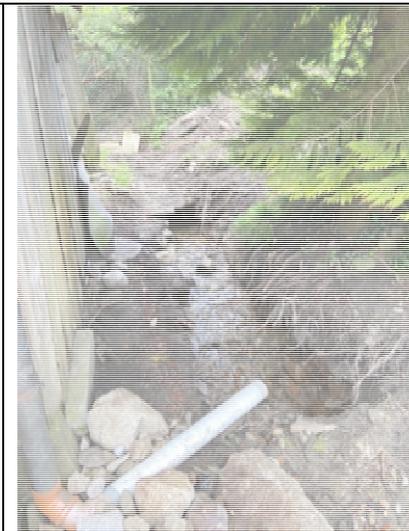
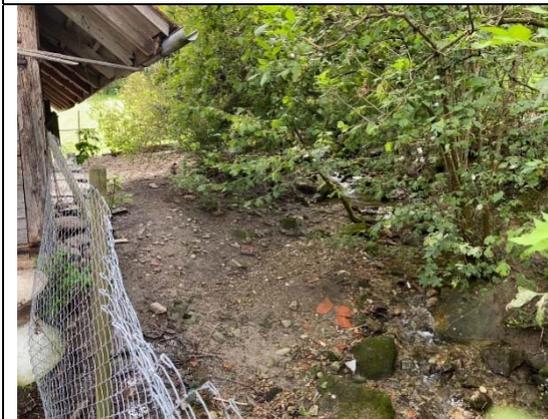
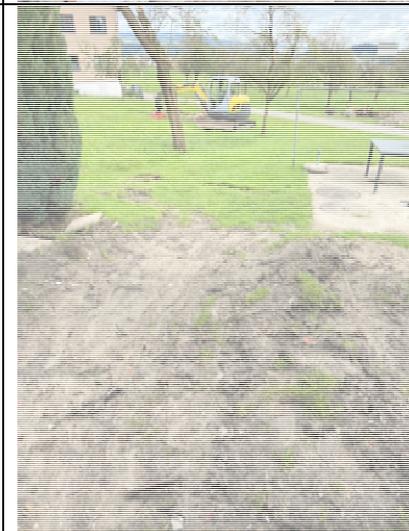
5. Fotodokumentation

Datum visuelle Zustandsaufnahme	06.08.2021
Eigentum:	Privat
Zuständigkeit:	Privat
Schäden:	<ul style="list-style-type: none"> ▪ Eindolung war auf ca. 3-5m mit Geschiebe gefüllt und verstopft ▪ Einlaufbereich Steindole beschädigt
Zustandsbeurteilung:	<input type="checkbox"/> gut <input type="checkbox"/> annehmbar <input type="checkbox"/> schadhaft <input checked="" type="checkbox"/> schlecht <input type="checkbox"/> alarmierend
Empfohlene Sofortmassnahme:	<ul style="list-style-type: none"> ▪ Freilegen des unmittelbaren Einlaufbereiches und Beseitigung Auflandungen/Geschiebe (erfolgt)
Empfohlene Massnahmen:	<ul style="list-style-type: none"> ▪ Offenlegung des Bachdurchlasses bis zur Zufahrtsstrasse zum Bodenhof (ca.45 m) gemäss vorliegendem Bauprojekt "Hochwasserschutzprojekt Rotkreuz)
Dinglichkeit:	sofort / kurzfristig

Empfohlen bis:	Mai 2022 (Beginn Unwettersaison)
Geschätzte Kosten:	CHF 78'000.-
Nächste Inspektion:	unbekannt
Bemerkungen zur Zugänglichkeit	Die Eindolung ist nicht begehbar. Inspektion mittels Kanal-TV nicht möglich (Steindole).

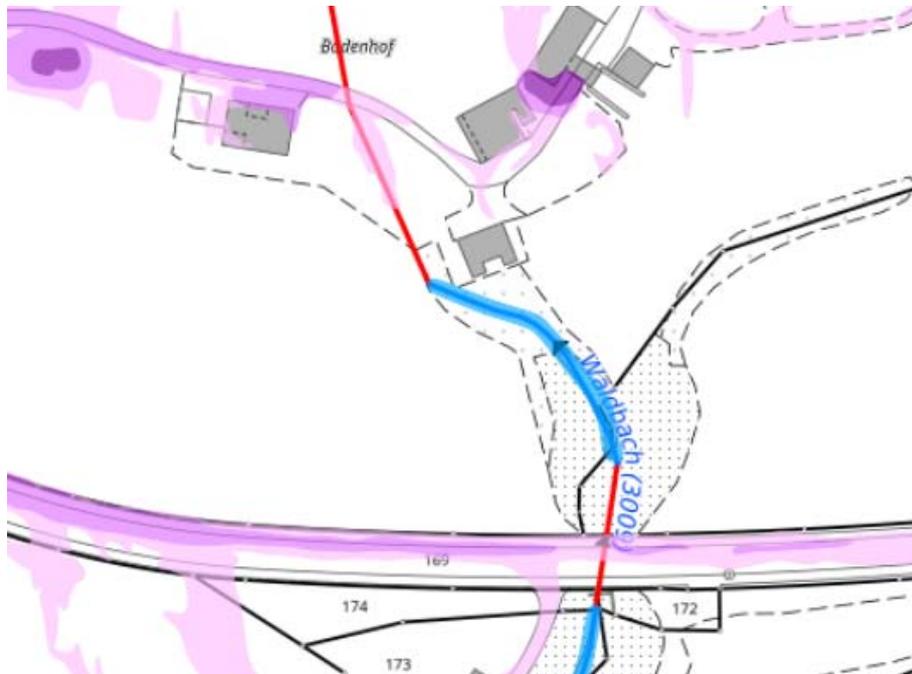
Abbildung 12: Gefahrenkartenauszug Oberflächenabfluss BAFU

Ein Blick auf die Gefährdungskarte Oberflächenabfluss des BAFU (Abbildung 12: Gefahrenkartenauszug Oberflächenabfluss BAFU) sowie die Kartierung der Unwetterereignisse der HOLINGER AG (Abbildung 13: Kartierung Unwetter HOLINGER AG) zeigt die zu erwartenden und auch beobachteten Fliesswege. Das Wasser suchte sich den Weg über die Felder und Geländemulden und über die Meierskappelerstrasse ins Zentrum von Rotkreuz.
