## Nachhaltige Gestaltung von Verkehrsräumen im Siedlungsbereich **Gerzensee Dorfstrasse**

# 1 Beschreibung des Verkehrsraumes

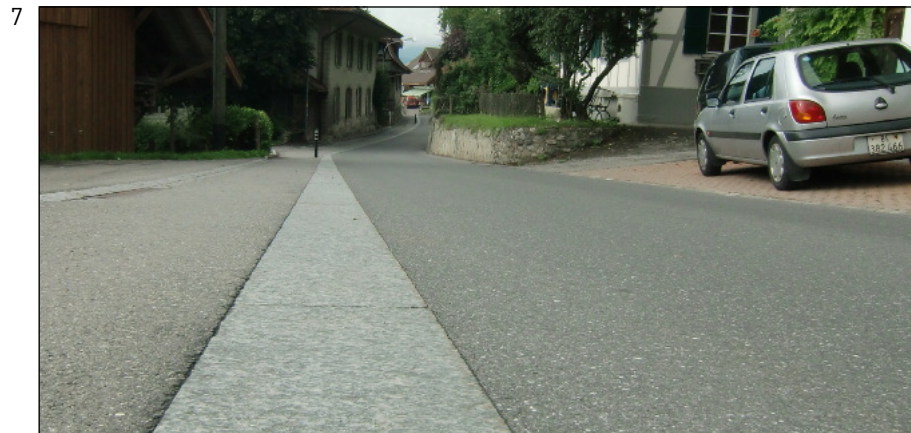
Die heutigen Verhältnisse wurde im Jahr 2006 fertig gestellt. Der betriebliche Zustand baut dabei auf dem zuvor erprobtem Provisorium auf. Zur optischen Gliederung des Strassenraumes wurde ein Steinband aus Granit verlegt. Es teilt den Strassenraum in einen Bereich für den motorisierten Verkehr und einen Bereich für Fussgänger. Das Granitband ist 30cm breit, die Fahrbahn 350cm. Den Fussgängern steht eine Raum von 90 bis 200cm zur Verfügung. Dieser Bereich muss im Begegnungsfall von Fahrzeugen unter entsprechender Rücksichtnahme befahren werden. Mit der optischen Gliederung des Strassenraumes wird den Fussgängern Bewegungsraum und Führungshilfe trotz beengter Platzverhältnisse zur Verfügung gestellt.

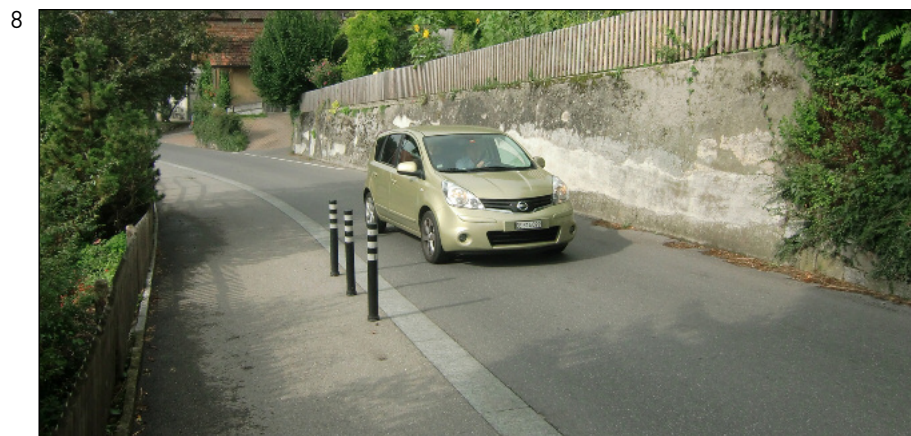
Die Ausgestaltung des Strassenraumes erfolgt niveaufrei, also ohne vertikale Absätze. Dies erlaubt eine einfache Entwässerung der Strasse und erleichtert die Reinigung und Schneeräumung (Vgl. Abb. 7). Beim Fussgängerbereich handelt es sich aufgrund der fehlenden vertikalen Trennung und der regelmässigen Nutzung durch den motorisierten Verkehr nicht um ein Trottoir (SN 640 200). In unregelmässig folgenden Abständen sind Pollergruppen zu je drei Pollern angeordnet, welche die optische Gliederung des Strassenraumes im Querschnitt unterstützen (Vgl. Abb. 8). Sie sollen den Fussgängern Schutzbereiche signalisieren und den motorisierten Verkehrsteilnehmern ihren Bereich zuweisen. Zudem schränken die Pollergruppen ein gleichzeitiges Passieren von Fahrzeugen zusätzlich ein. Sie erzwingen bei Gegenverkehr in der Regel auch einen Stop des Fahrzeugs und verhindern ein befahren des Fussgängerbereichs über längere Distanzen. Die Poller sind aus Hartgummi und damit biegsam, sie erscheinen jedoch wie Pfosten aus Metall. Die flexiblen Poller üben im Querprofil als auch im Längsprofil des Strassenraumes eine wichtige Funktion aus. Die Positionierung und der Abstand der Pollergruppen ist dabei so gewählt, dass auch längere Fahrzeuge auf den Seitenbereich ausweichen können.

Die niveaufreie Ausgestaltung ohne Kanten und Absätze bietet Vorteile im Strassenunterhalt bei Reinigung und Schneeräumung. Beim Strassenunterhalt hat sich die Verwendung der Poller als weniger günstig erwiesen, da sie die Schneeräumung einschränken. Der Platz für einen konventionellen Schneepflug ist hinter den Pollern nicht ausreichend; eine manuelle Räumung von Schnee auf dem Fussgängerbereich ist jedoch prinzipiell möglich. Gängige Praxis in der Winterperiode ist es, die Poller für eine einfache Räumung mit grösseren Schneepflügen zu entfernen. Das Entfernen einzelner Pollergruppen kann im Sinne eines effizienten Unterhalts im Winter vertretbar sein, denn nicht alle Poller sind zwingend sicherheitsrelevant. Eine vollständige Demontage aller Poller ist jedoch zu hinterfragen.

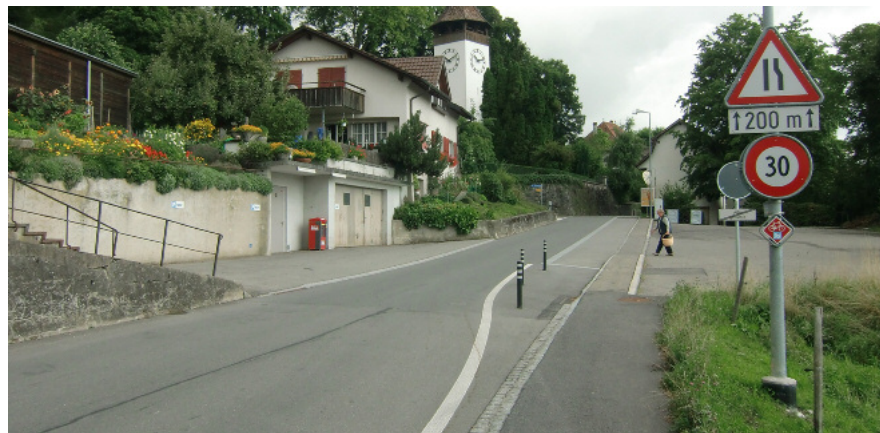
9

Aus baulicher Sicht zeigen sich Probleme mit dem verwendeten Granitband. An den massiven Granitblöcken kommt es zur Fugenbildung, Lockerung und Anhebung der Steine. Beim Befahren führt dies wiederum zu Lärmentwicklung und es entstehen Stolperkanten für Fussgänger und

Benutzer von fahrzeugähnlichen Geräten. Auf der Dorfstrasse sind somit immer wieder Erneuerungsarbeiten notwendig, insbesondere an den Stellen häufiger und starker Belastungen (Kreuzungen, Einmündungen). Zudem kam es bereits zu einem Unfall von einem Benutzer fahrzeugähnlicher Geräte (Skateboard), der über einen angehobenen Granitstein stürzte.

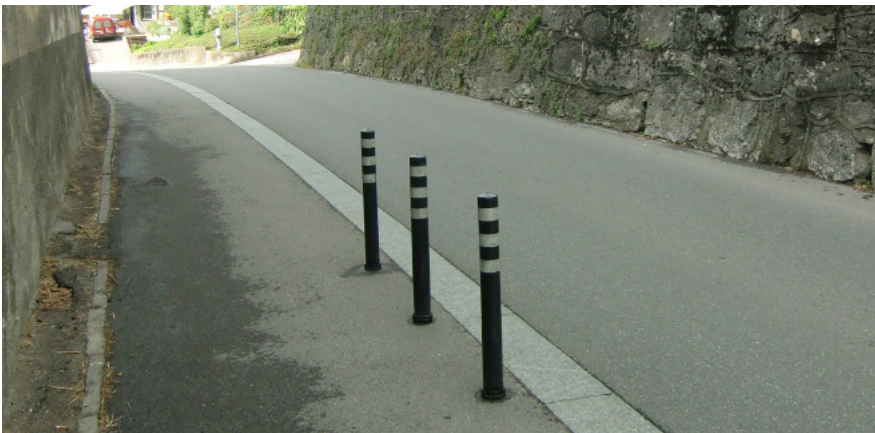
14

Sicht ist die Lösung mit dem Granitsteinband zu befürworten. Die Nutzung der Anlage zeigt jedoch auch Probleme mit mangelnder Stabilität des Steinbandes und einem hohen Aufwand durch Korrektur- und Ausbesserungsarbeiten. Als Schlussfolgerung ergab sich für Gerzensee, dass sie zwar das Prinzip der räumlichen Gliederung auch in anderen Strassen anwenden wird. Auf die Lösung mit einem Steinband wird die Gemeinde aus den genannten Gründen zugunsten einer Strukturmarkierung verzichten.
