Wirkungsanalyse

Umgestaltung Ortsdurchfahrt Rubigen

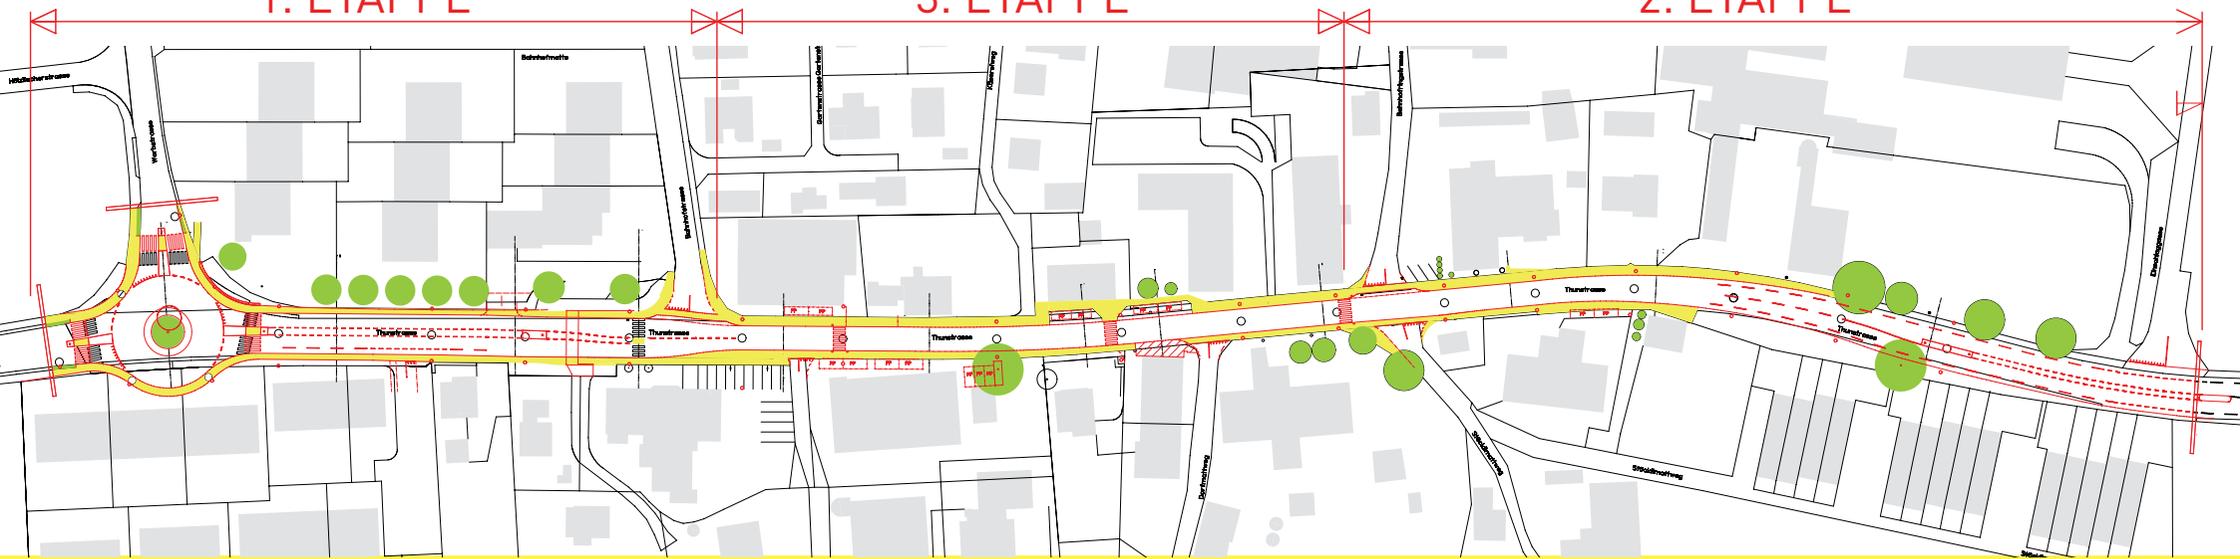
1. ETAPPE

3. ETAPPE

2. ETAPPE

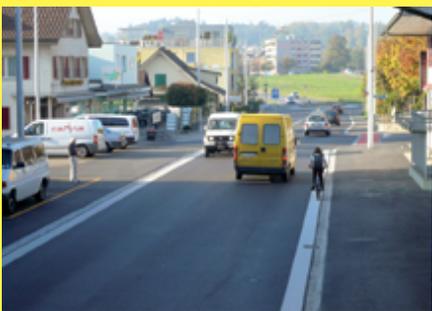
Durchgezogenes Trottoir (Bahnstrasse)

Das rote «durchgezogene Trottoir» hat im Dorf einige Kontroversen ausgelöst. Abgesehen von den jüngeren Kindern, wird das «Trottoir» nicht oft benützt. Die meisten Passanten queren auf der Höhe des ehemaligen Fussgängerstreifens. Sowohl auf den Videoaufnahmen, als auch bei Gesprächen wurde deutlich, dass das Trottoir nicht immer als solches wahrgenommen wurde. Die rote Markierung wurde teilweise als optischer Hinweis auf die unterschiedlichen Verhältnisse (Haupt-/nebenstrasse) wahrgenommen. Trotz diesen Unklarheiten zeigten die Videoaufnahmen keine gefährlichen Szenen. Die jüngeren Kinder werden durch die Verkehrsinstruktoren gut auf die Situation vorbereitet und können mit ihr umgehen. Zudem wird das Bahnhofquartier neu in eine Tempo 30-Zone umgewandelt. Die Geschwindigkeit wird folglich noch weiter gesenkt.

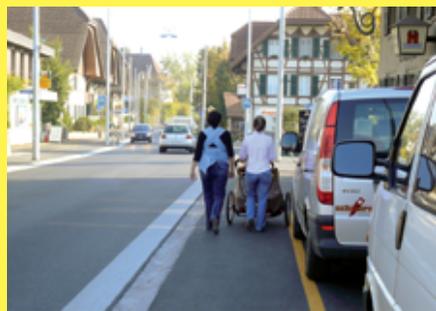
Hellgrauer Streifen Thunstrasse

Die optische Verengung der Thunstrasse durch die Anbringung von hellgrauen Streifen am Fahrbahnrand hat sich bewährt. Wie die Geschwindigkeitsmessungen gezeigt haben, hat sich das Tempo durch die Entfernung der Holzpoller nicht erhöht. Der weiche Trottoirübergang ermöglicht den Velofahrenden bei Bedarf ein Ausweichen nahe an den Trottoirrand. Zu prüfen wäre lediglich, ob der Streifen auf der Höhe der Fussgängerstreifen etwas breiter angeordnet werden sollte. Dem Fussgängerstreifen sind Poller vorgelagert. Diese könnten leicht übersehen werden wenn der graue Streifen geradeaus geführt wird.
