Gemeinden Baar / Menzigen

Alte Lorzentobelbrücke BW 1704-0005

Auflageprojekt Instandsetzung Projektbasis

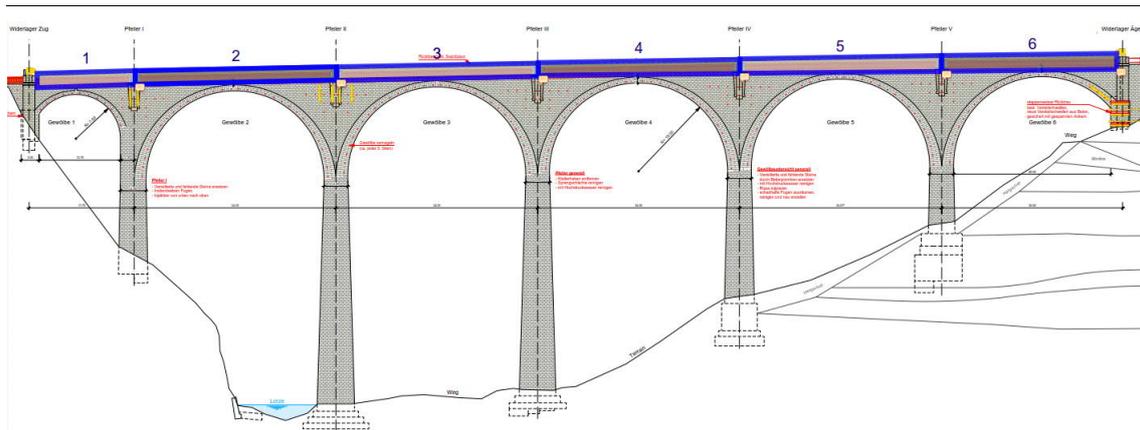
Abbildung 1: Längsschnitt

Tragwerksmodell der Fahrbahnplatte

Die bestehende Fahrbahn wird durch eine Ortsbetonfahrbahnplatte ersetzt. Die Ortsbetonplatte wird fugenlos erstellt und in den Stirnwänden verankert (horizontale Halterung der Stirnwände).

In Quertragrichtung ist die neue Fahrbahnplatte auf den Stirnwänden starr gelagert. Zwischen den Stirnwänden wird eine elastische Lagerung auf der Innenfüllung berücksichtigt.

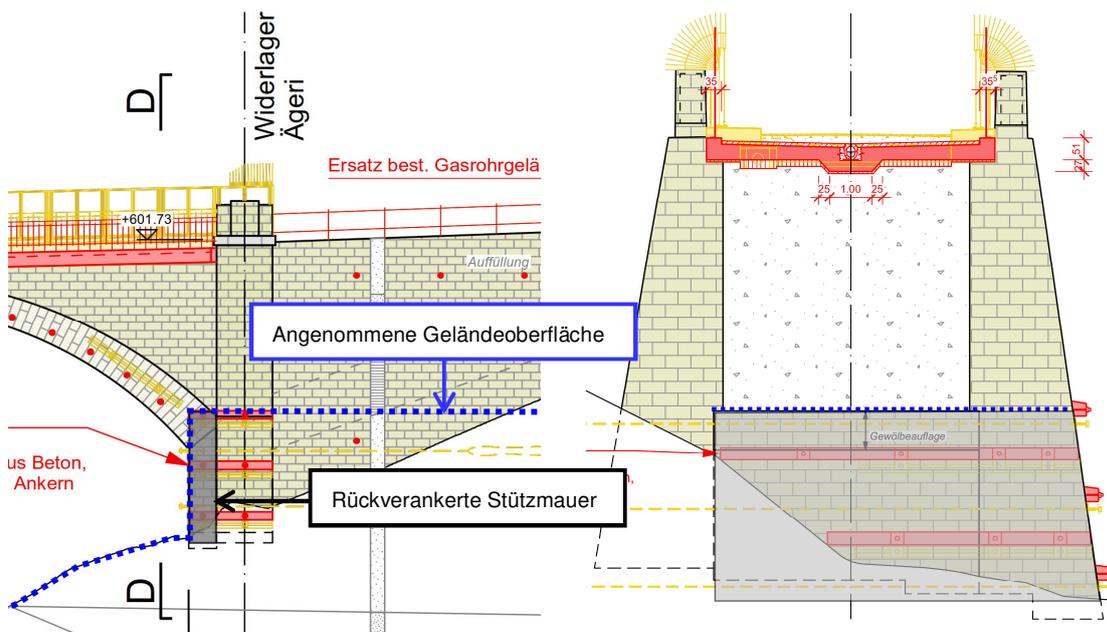
Abbildung 2: Annahmen im Längsschnitt

Tragwerksmodelle des Widerlagers Ägeri

Die bestehende Sicherung des Widerlagers wird mittels neuen Longarinen aus Beton und neuen Stabankern ersetzt. Die bestehenden Anker bleiben bis zum Einbau der neuen Verstärkung erhalten, sodass keine komplexen Bauzustände entstehen.

Die neue Verstärkung dient zur Lagesicherung des kompletten Widerlagers: sie soll die Tragsicherheit des Widerlagers sowie die Standsicherheit des Hanges gewährleisten.

Die Problemstellung wird längs und quer zur Brücke als ebener Verformungszustand betrachtet, sodass gewisse Tragreserven aus der dreidimensionalen Gewölbewirkung im Boden vorhanden bleiben.

Weiterhin werden

- die zusätzliche horizontale Halterung des Widerlagers durch das Gewölbe (längs und quer),
- sowie die günstig wirkenden Kräfte aus dem Brückeneigengewicht

(auf der sicheren Seite liegend) vernachlässigt.

Abbildung 3: Annahmen in der Ansicht

In einem ersten Schritt wird der erforderliche Vorspanngrad der neuen Erdanker ermittelt, sodass die Standsicherheit des Widerlagers in Längs- und in Querrichtung gewährleistet ist. Hierfür wird das Widerlager im Larix 7 als Standsicherheitsmodell untersucht.

Anschliessend wird das Widerlager als Baugrubenmodell im Larix 7 und als Stabmodell im Statik 7 für die Tragsicherheit der neuen Bauteile untersucht (Schub und Biegung der Longarinen, Ankerkräfte). Im Baugrubenmodell werden die Abstützkräfte der Longarinen ermittelt.

Diese Abstützkräfte werden anschliessend in den Stabmodellen der unteren und oberen Longarine übernommen, womit die erforderliche Aufteilung der Anker sowie die Ausbildung der Longarinen dimensioniert werden können.

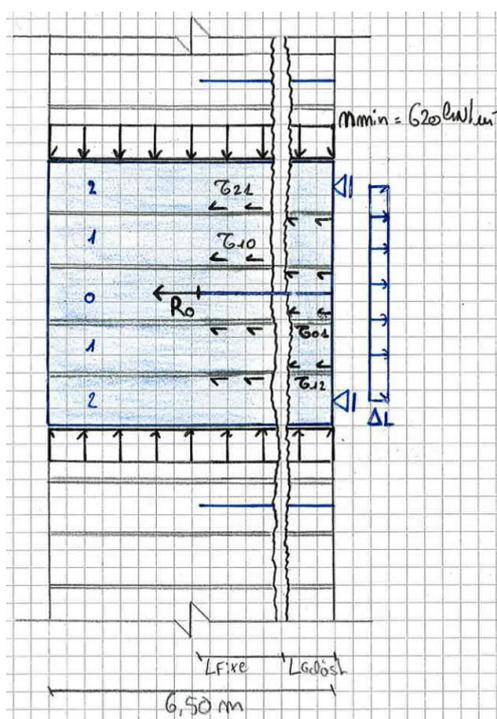
Abbildung 6: Tragwerksmodell bei einer Rissöffnung (Untersicht Gewölbe)

Tragwerksmodell der Gewölbesicherung

Die Gewölbe werden im Bereich der (in Längsrichtung) bestehenden Risse mittels Nadeln gesichert. Durch diese Nadeln soll ein Wegdriften der Stirnkranzbereiche von den Gewölben verhindert werden.

Gemäss den Rissaufnahmen der generellen Überprüfung sind die breiten Längsrisse ($t \geq 1 \text{ mm}$) ca. 1.40 bis 2.60 m vom äusseren Brückenrand entfernt. Diese Risse sind hauptsächlich wegen dem Steifigkeitsunterschied zwischen dem Stirnbereich und dem mittleren Bereich der Gewölbe entstanden. Die rissführenden Kräfte sind mit vertretbarem Aufwand nicht nachvollziehbar, weshalb die Anordnung der Nägel vor allem konstruktiv erfolgt. Im Bereich der zu sichernden Längsrisse wird jeder 5. Stein gesichert.

Das nachfolgende Tragwerksmodell zeigt den Grundgedanken der bei der Anordnung der Nägel verfolgt wurde. Es wurde davon ausgegangen, dass die Steine des Gewölbes oberhalb und unterhalb der bestehenden Risse (in Querrichtung) unbeweglich sind. Weiterhin wurde allein der Wirkungsbereich eines Nagels im rechnerischen Nachweis berücksichtigt, mit der Annahme, dass die anderen Ankerbereiche keine Verformungen erfahren.

- n_{\min} : Minimale Druckkraft im Gewölbe (Siehe Anhang D, Seite 7)
- τ_{01}, τ_{12} : Mobilisierbarer Schubwiderstand zwischen dem rückverankerten Stein und den darüber/darunter liegenden Steinen
- τ_{21}, τ_{10} : Mobilisierbarer Schubwiderstand zwischen den fixen Steinen des mittleren Bereiches und dem Stein, wo der Nagel rückverankert ist
- R_0 : Zugwiderstand des Nagels
- $L_{\text{Fixe}} \geq L_b$
- $L_{\text{Gelöst}} = 1.40 \text{ bis } 2.60 \text{ m} \geq L_b$

Zukünftige Rissöffnungen bzw. ein weiteres Wegdriften der gelösten Bereiche führen zu einer Zugbeanspruchung der eingebauten Nägel. Die durch die Nägel gehaltenen Steine werden in den fixen (mittleren) Steinen direkt rückverankert, die darüber bzw. darunter liegenden Steine werden über Reibung (= Schub τ_{01} und τ_{12}) indirekt zurückgehalten. Damit das statische System im Gleichgewicht bleibt, muss der mittlere Bereich die vom Anker induzierten Kraft R_0 über Schub (τ_{10} und τ_{21}) in die fixen Steine darüber bzw. darunter einleiten.

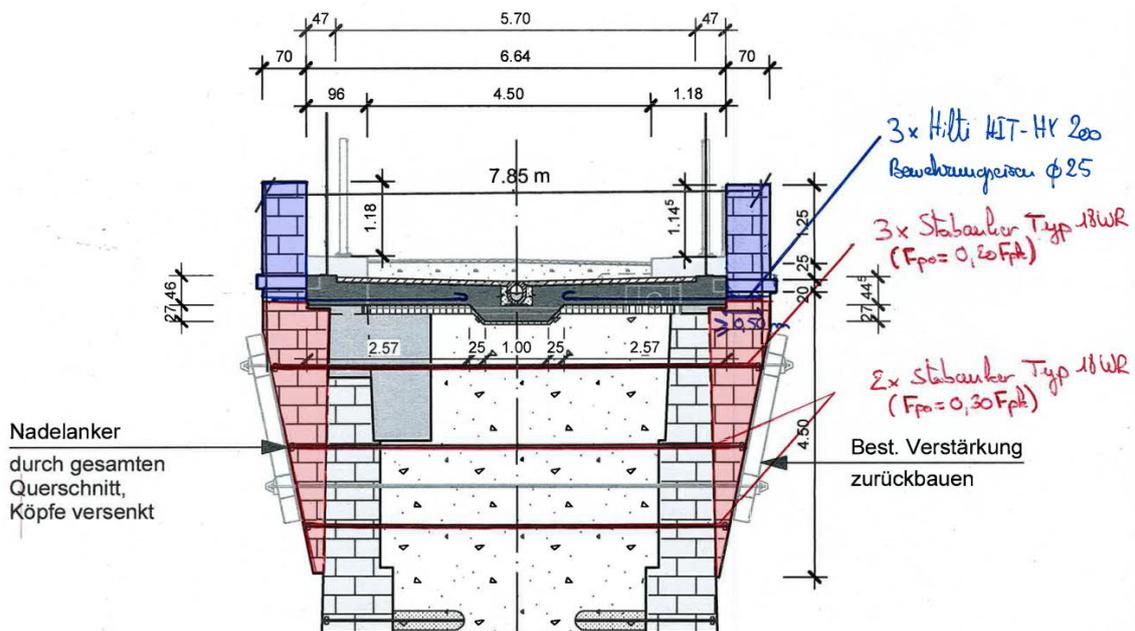
Abbildung 7: Modell zur Sicherung der Kanzeln

Tragwerksmodell der Natursteinkanzeln

Der obere Teil der Kanzeln wird vertikal mittels Dübel gesichert. Diese Dübel werden 50 cm tief in die Kanzeln eingeklebt und in die neue Ortsbetonplatte verankert.

Der darunter liegende Teil der Kanzeln wird horizontal und vertikal mittels durchgehender Stabanker gesichert. Die Stabanker werden vorgespannt, sodass das Eigengewicht der Kanzeln über Reibung mit den Stirnwänden abgetragen wird. Die Spannkraft wird über 200 x 200 mm grosse Stahlplatten in die Bauteile eingeleitet. Die Verteilplatten und die Ankerköpfe werden in das Mauerwerk versenkt.

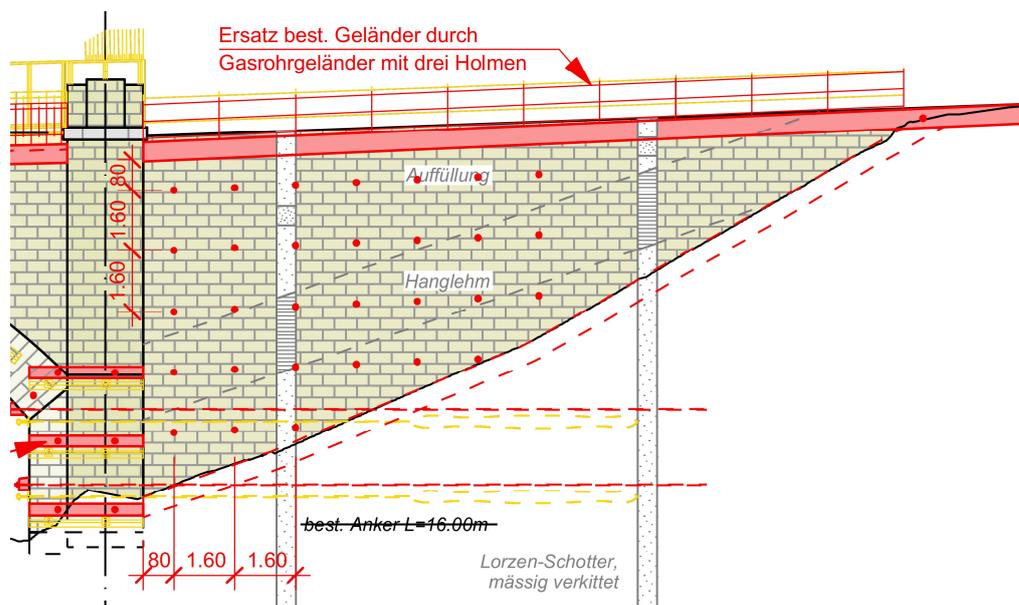
Abbildung 8: Annahmen zur Verstärkung mittels versenkten Nagelanker

Tragwerksmodell der Flügelmauer

Die Flügelmauer beim Widerlager Ägeri wird aufgrund der Alterserscheinungen und den damit verbundenen Ausbauchungen mittels Bodennägeln gesichert. Um Stabilitätsprobleme im oberen Bereich der Flügelmauer zu vermeiden, wird diese Flügelmauer vor dem Abbruch der bestehenden Fahrbahnplatte verstärkt. Um Konfliktpunkten zwischen den bestehenden Ankern des Widerlagers und den Nagelankern der Flügelmauer zu vermeiden, werden die Bauarbeiten bei der Flügelmauer nach der Verstärkung des Widerlagers ausgeführt.

Die Verstärkung der Flügelmauer dient zur Lagesicherung der gesamten Flügelmauer. Die Problemstellung wird als Nagelwand mit lokaler Kräfteinleitung um die Ankerkopfbereiche betrachtet. Zur Stabilisierung der Mauerkrone wird die Stützmauer mittels Konsolkopf horizontal gehalten.

Zur Erstellung des Tragwerksmodells der Flügelmauer werden folgende Annahmen getroffen:

- die Flügelmauer ist mindestens 1.20 m dick (Vorsatzschale ca. 40 cm dick);
- es wirkt aktiver Erddruck auf die Flügelmauer ein;
- die Fugen des Natursteinmauerwerkes können keine Zugkräfte aufnehmen.

Da sich gezeigt hat, dass sich nur derjenige Teil der Stützmauer deformiert, welcher höher als 2.5 m ist, wird der tiefere Stützmauerbereich nicht verstärkt.
