Gefahrenkarte Wasserprozesse Gemeinde Risch

Technischer Bericht

Hünenberg, 28. April 2020

Projekt: Erstellung Gefahrenkarte Wasserprozesse Gemeinde Risch

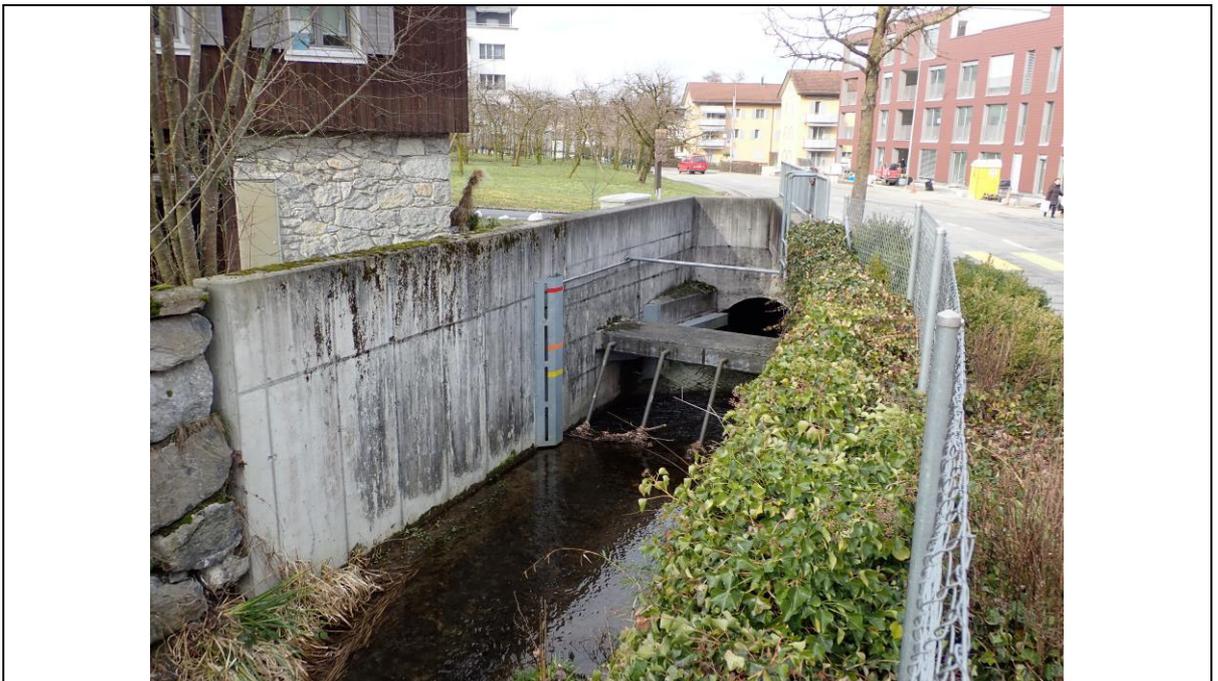
Titelbild: Eindolung und Einlauf Hochwasserentlastung bei der Waldetenstrasse in Rotkreuz

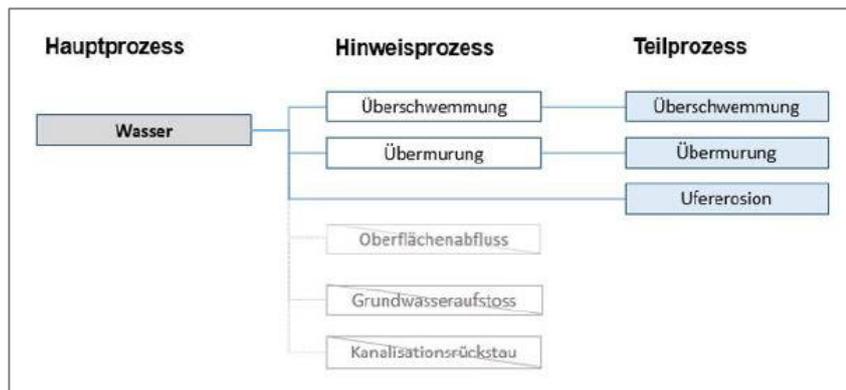
Abbildung 1: Untersuchte Prozesse in der Überarbeitung der Gefahrenkarte Zug

Die Erstellung der Gefahrenkarte erfolgt ausschliesslich für den Hauptprozess Wasser bzw. die drei in hellblau ausgewiesenen Teilprozesse in Abbildung 1.

Der Prozess Oberflächenabfluss ist wie in Abbildung 1 ersichtlich ein Hinweisprozess und wird im Kanton Zug im Rahmen der Gefahrenbeurteilung standardmässig nicht untersucht. Er ist somit nicht Teil der vorliegenden Gefahrenkartierung. Da die Thematik in Rotkreuz jedoch hochrelevant ist, wird im Kapitel 5.4 präziser darauf eingegangen. Zusätzlich ist die Gefährdungskarte Oberflächenabfluss des Bundes für das Siedlungsgebiet in Rotkreuz im **Fehler! Verweisquelle konnte nicht gefunden werden.** einsehbar.

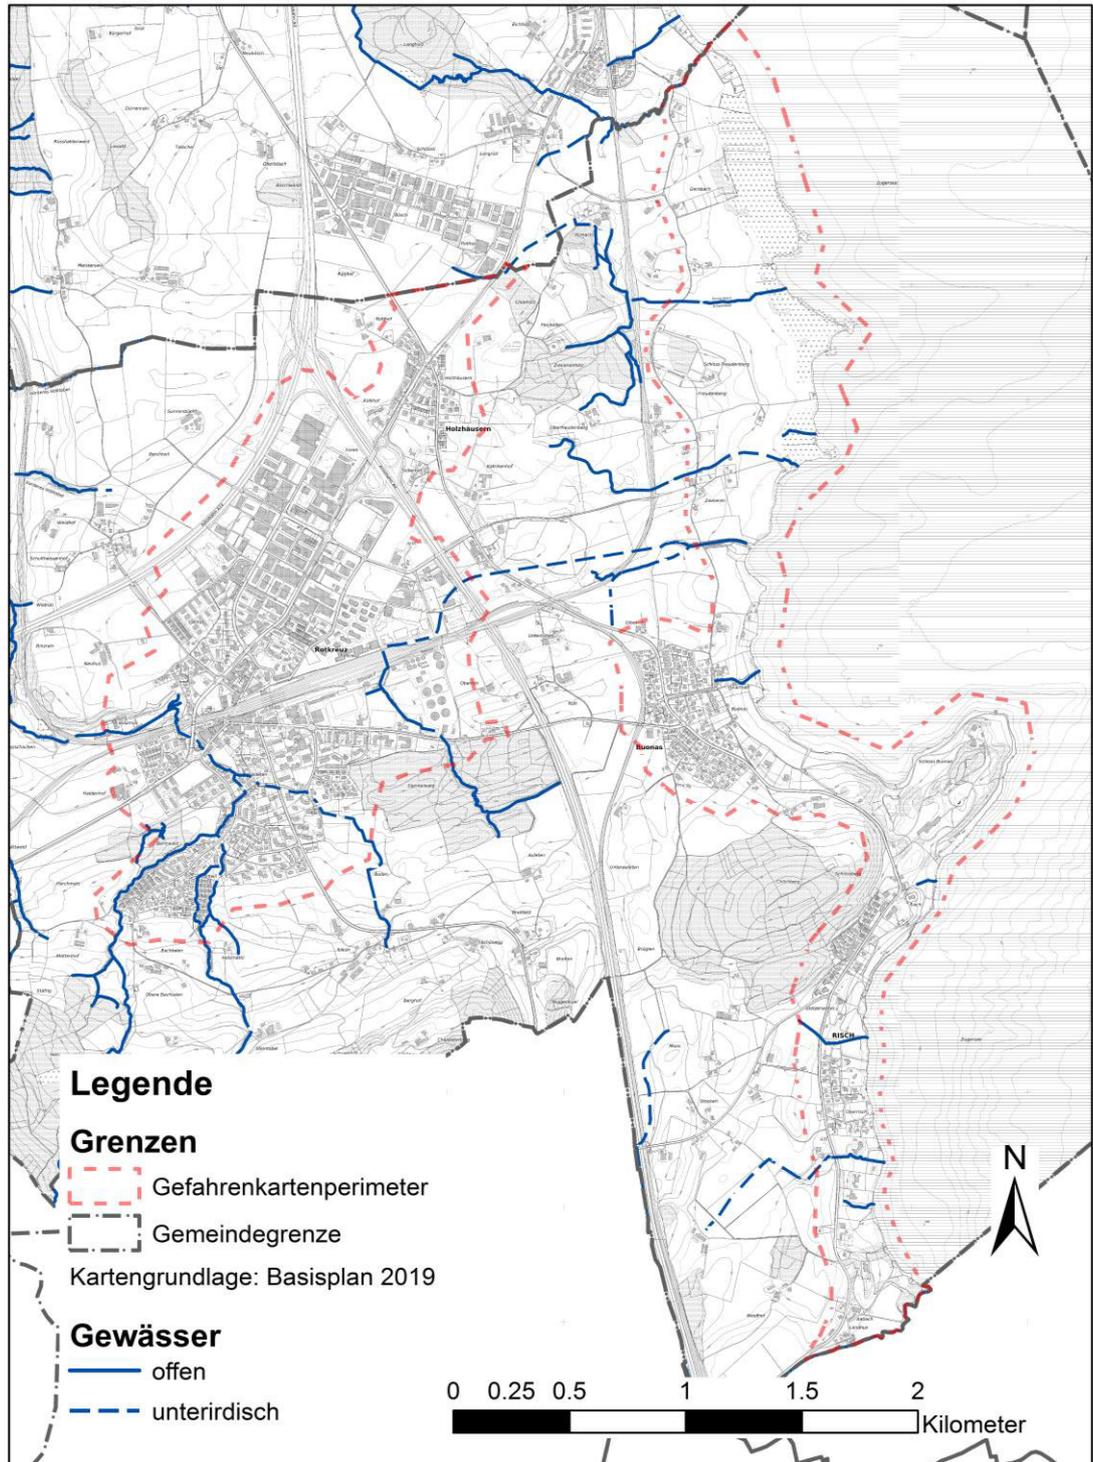
Abbildung 2: Perimeter Gefahrenkartierung Wasserprozess

Der Gefahrenkartenperimeter für den Wasserprozess ist in Abbildung 2 dargestellt. Der Perimeter umfasst die ganze Bauzone sowie das gesamte Seeufer auf Gemeindegebiet bis und mit Kantonsstrasse.

Der Projektperimeter des Hochwasserschutzprojektes Rotkreuz umfasst insgesamt vier Bäche, den Chüntwilerbach (3008) (etwa 1'260 m Länge), den Steintobelbach (3010) (etwa 550 m Länge) den Waldbach (3009) (etwa 1'180 m Länge) und einen Abschnitt des Sijentalbachs (1009) südlich der SBB Linie (etwa 450 m Länge).

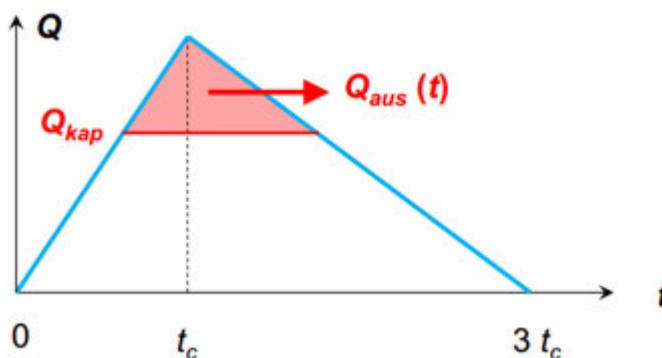
Abbildung 4: Schematische Darstellung einer Dreiecksganglinie mit ansteigendem Ast t_c und abfallendem Ast $2 t_c$

Bei statischen Überflutungen, wie sie im Dorfkern von Rotkreuz auftreten können, hängen die ermittelten Wassertiefen hauptsächlich von der Wasserfracht ab. Diese ergibt sich aus dem zeitlichen Verlauf der Hochwasserganglinie und der Kapazität Q_{kap} . Diese wird vereinfacht als Dreiecksganglinie festgelegt, wie Abbildung 4 schematisch zeigt. Die Zeitdauer des ansteigenden Astes entspricht dabei der Konzentrationszeit t_c und die gesamte Ereignisdauer entspricht der dreifachen Konzentrationszeit $3t_c$. Für die kleinen Einzugsgebiete wird erfahrungsgemäss eine Konzentrationszeit von einer Stunde angenommen. Mit Hilfe von HAKESCH, wo Konzentrationszeiten zwischen 50 bis 70 Minuten resultiert haben, konnte diese Annahme verifiziert werden. Die Austrittswassermenge wird durch die Differenz $Q(t) - Q_{kap}$ ermittelt.

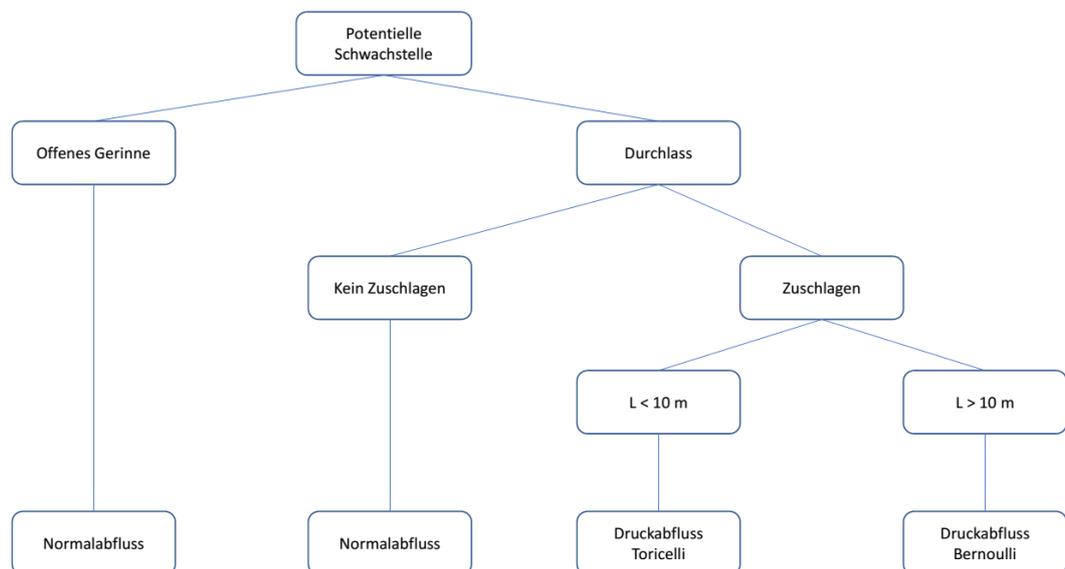
Abbildung 5: Flussdiagramm zur Fallunterscheidung bei der Berechnung der Abflusskapazität

Für die Gebiete ausserhalb des Projektperimeters wird die Abflusskapazität auf Grundlage der in der Feldbegehung aufgenommenen Querprofile berechnet. Im Flussdiagramm in Abbildung 5 werden die Methoden zur Bestimmung der Abflusskapazität festgelegt. Grundsätzlich wird die Abflusskapazität unter Annahme von Normalabflussbedingungen festgelegt. Falls es bei Brücken und Rohrdurchlässen zum Einstau kommt, wird der Abfluss nach Bernoulli, bzw. Toricelli für kurze Durchlässe für Abflüsse unter Druck berechnet. Als massgebende Überstauhöhe wird dabei der einfache Grenzwasserspiegel, ab dem es zum Ausbruch kommt, berücksichtigt. Die resultierenden Kapazitäten verstehen sich als Maximalabflüsse (Reinwasser) unter der Berücksichtigung eines Freibords nach der Methode der KOHS [6]. Bei Rohrdurchlässen wird kein Freibord nach KOHS berücksichtigt, sondern nach einem bei der Siedlungsentwässerung gängigen Ansatz mit einer Teilfüllung von 85% gerechnet. Bei Verklausungen nimmt die Kapazität ab. Dies wurde bei der Szenarienbildung (Kapitel 4.4) berücksichtigt und in den entsprechenden Faktenblättern vermerkt.

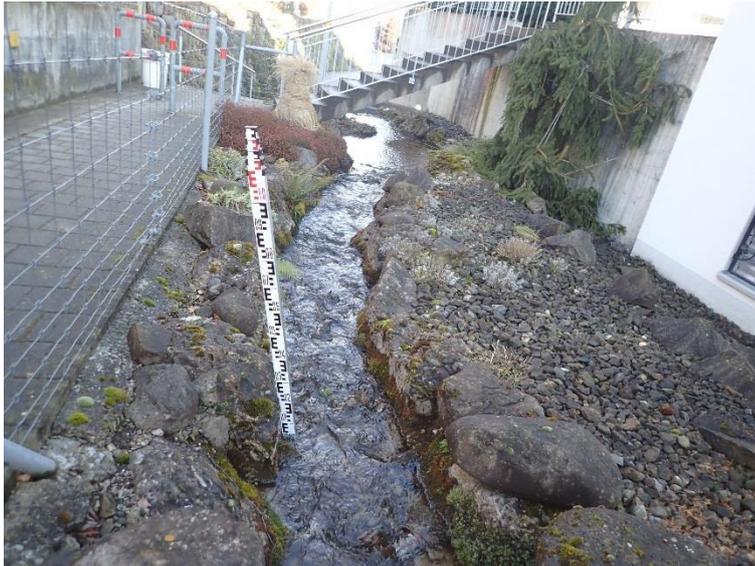
Abbildung 6: Bachlauf des Sagibachs im Quartier Weihermatt

Der Sagibach wird direkt oberhalb des Siedlungsgebietes vom Steintobelbach abgezweigt und als Mittelwassergerinne durch das Quartier Weihermatt geführt. Der Abfluss wird bei der Fassung am Steintobelbach dotiert. Somit ist die Gerinnegeometrie (Abbildung 6) entsprechend auf diesen dotierten Mittelwasserabfluss dimensioniert.

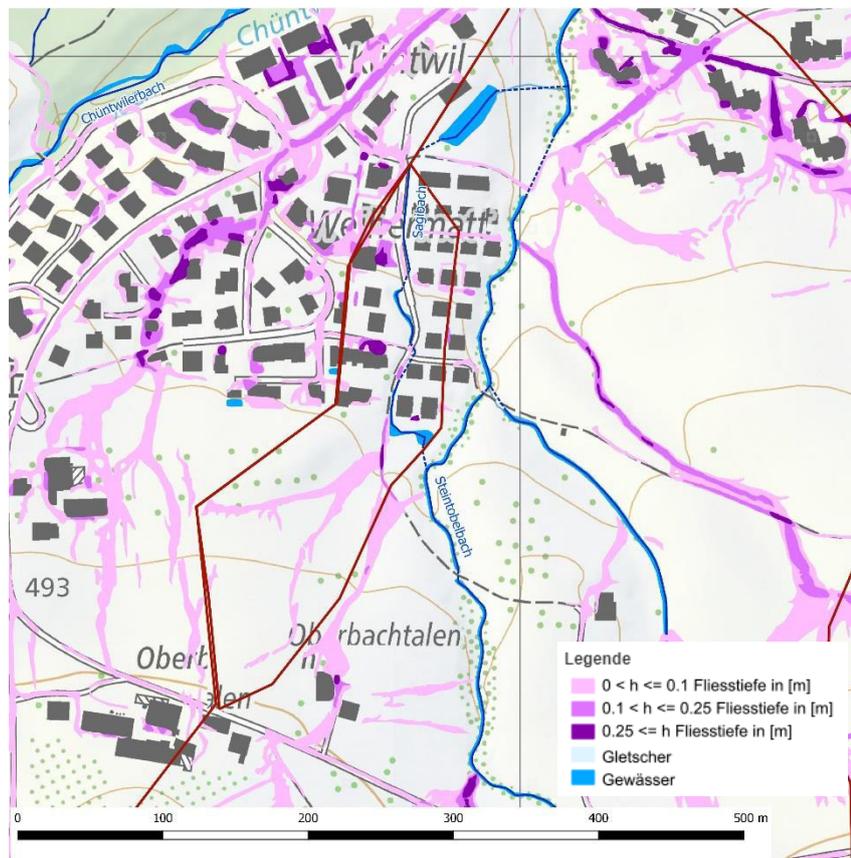
Abbildung 7: Topographisches Einzugsgebiet des Sagibachs und Gefährdung Oberflächenabfluss (Quelle: map.geo.admin.ch)

Abbildung 7 zeigt die Gefährdungskarte Oberflächenabfluss für das Gebiet oberhalb des Sagibachs. Zudem ist das approximative Einzugsgebiet eingezeichnet. Aus diesem Gebiet zufließendes Oberflächenwasser fließt aufgrund der Topografie nicht ins Gerinne, sondern in Richtung Strasse "Weihermatt". Von dort aus kann es in die Tiefgaragen der Überbauung gelangen.

Eine erste Einschätzung der Topografie beim Sagibach zeigt, dass eine Gefährdung vorhanden ist. Es ist nicht bekannt, ob die vorhandene Siedlungsentwässerung das anfallende Wasser bei einem Starkregenereignis abzuführen vermag. Wir empfehlen, basierend auf den Grundlagen der Siedlungsentwässerung und den Topografiedaten (mit Ergänzung einer Vermessung der Bruchkanten/Randsteinhöhen) eine Betrachtung des Gebietes "Weihermatt" zu machen.

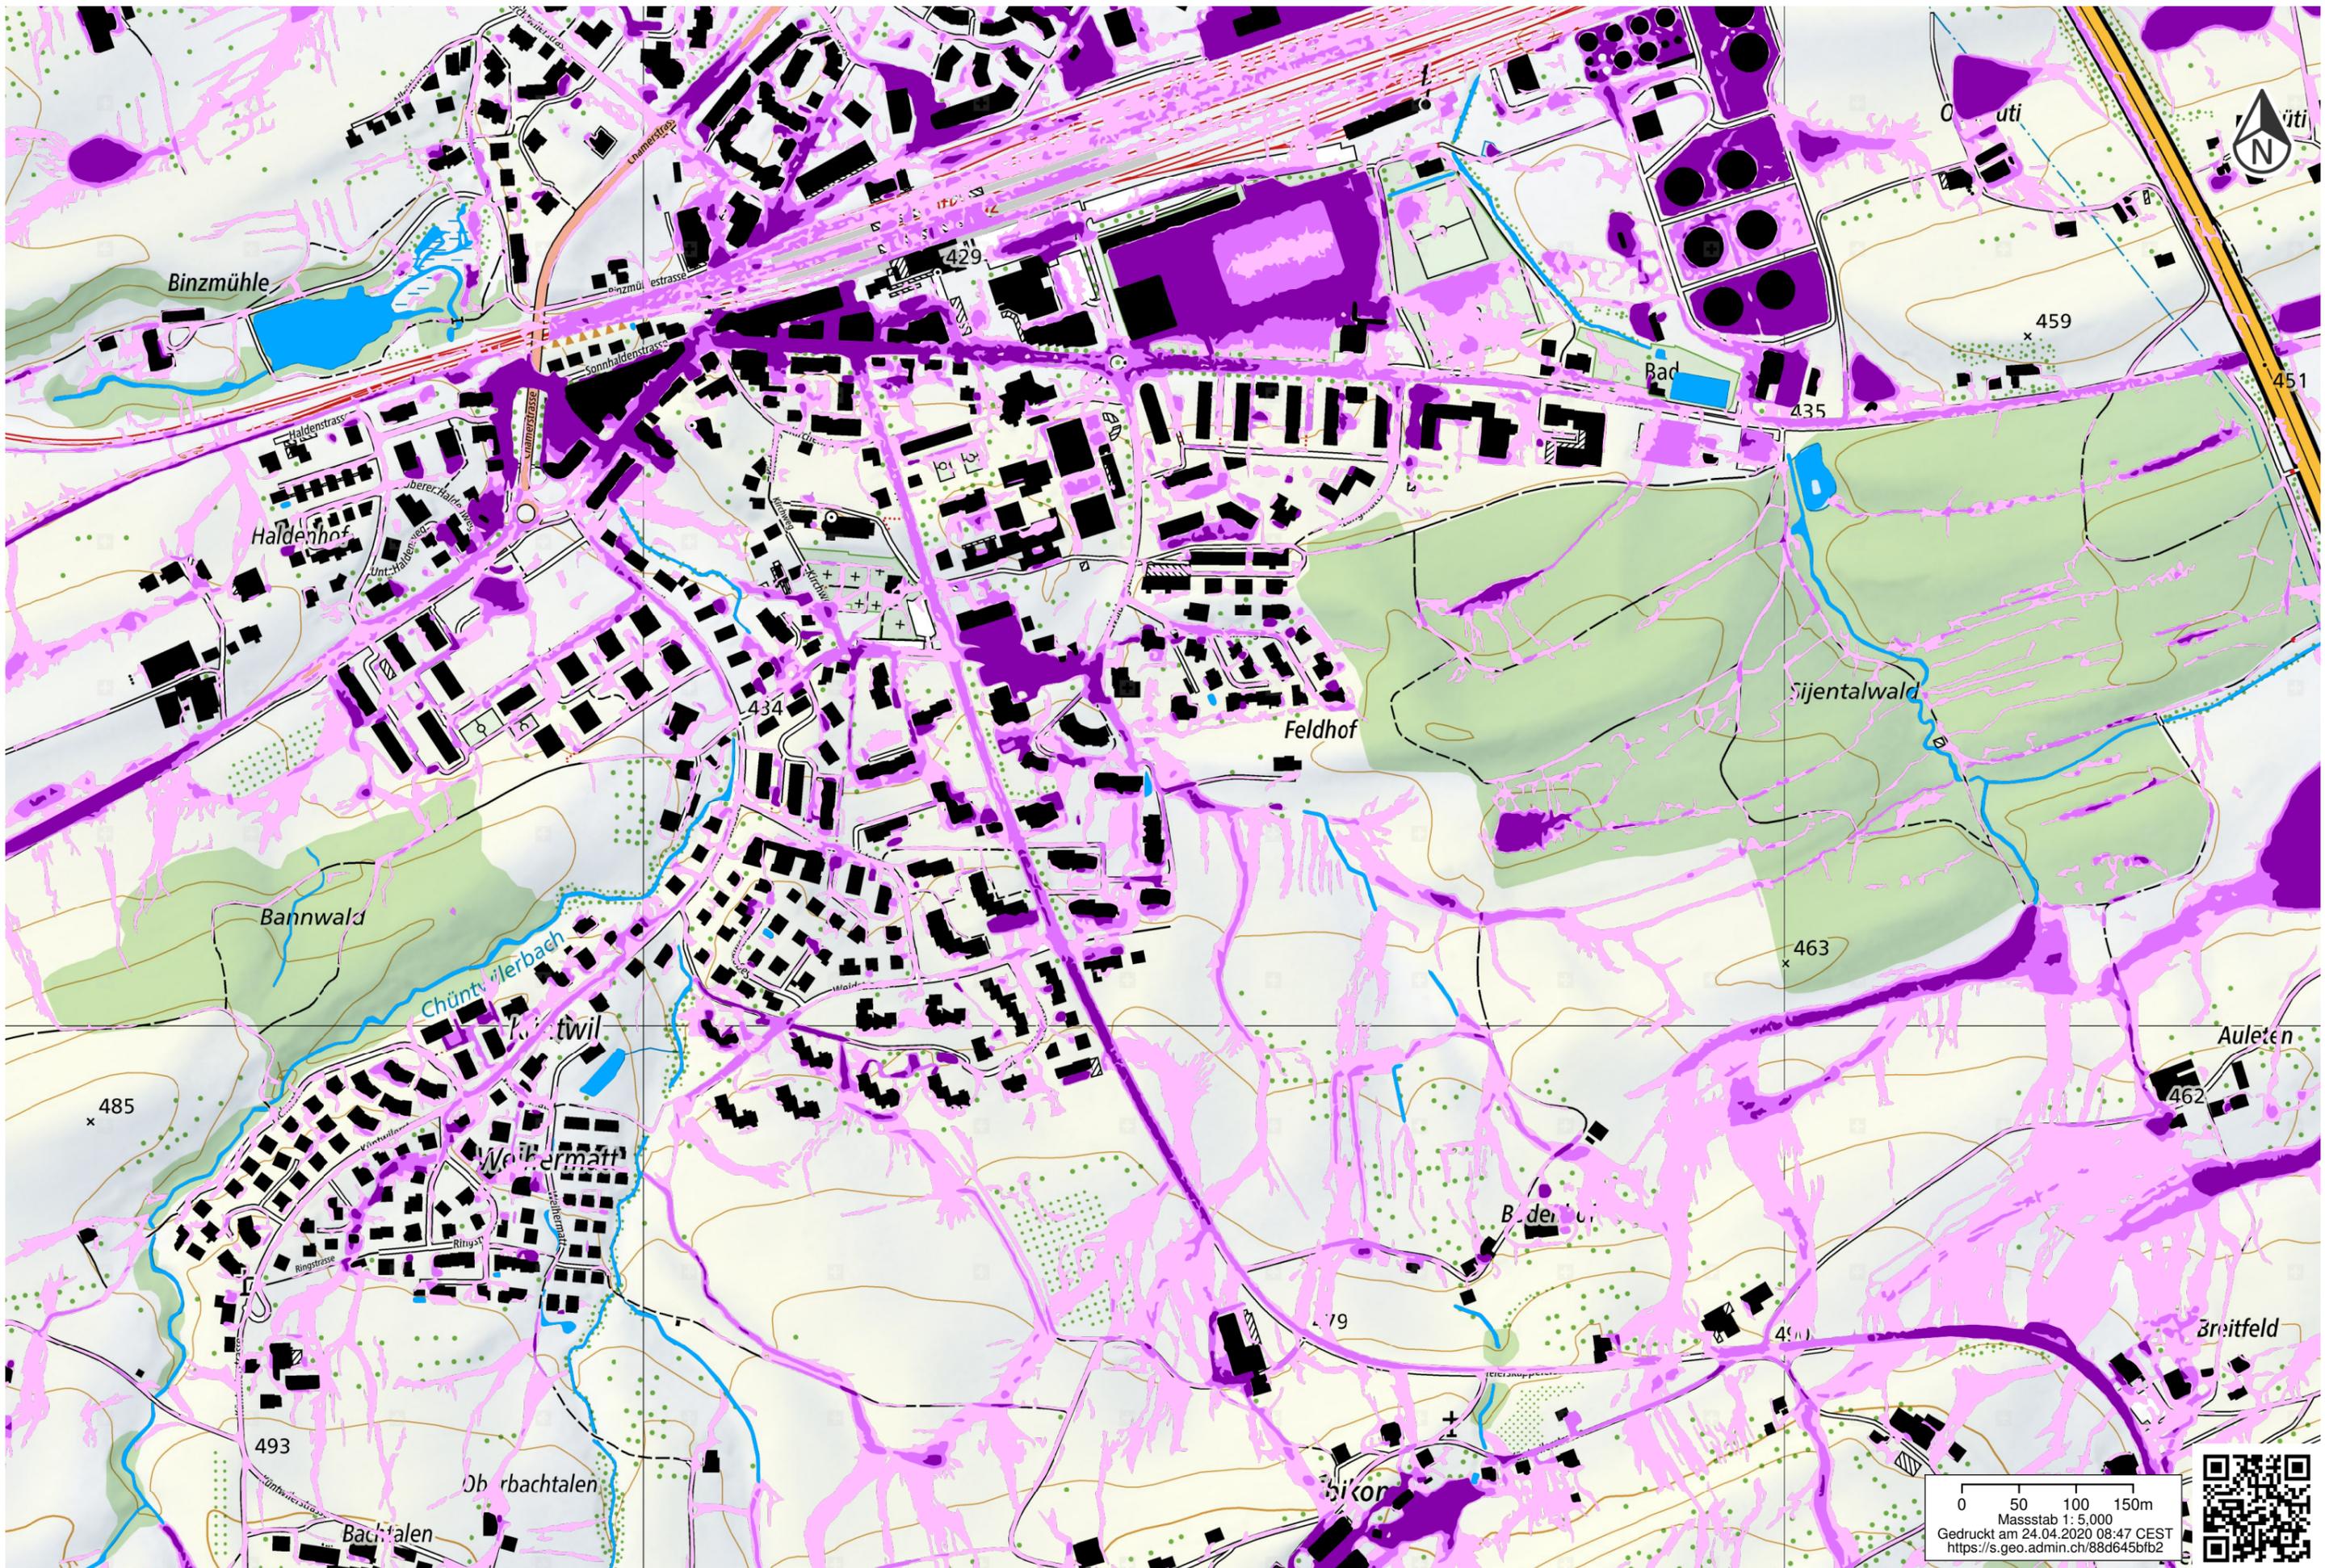
ANHANG 2

GEFÄHRDUNGSKARTE OBERFLÄCHENABFLUSS ROTKREUZ

Zudem gibt es auf der Gefährdungskarte Oberflächenabfluss weitere Gebiete in Rotkreuz, wo sich eine solche Betrachtung anbieten würde, damit zukünftige Schäden gemindert werden können.

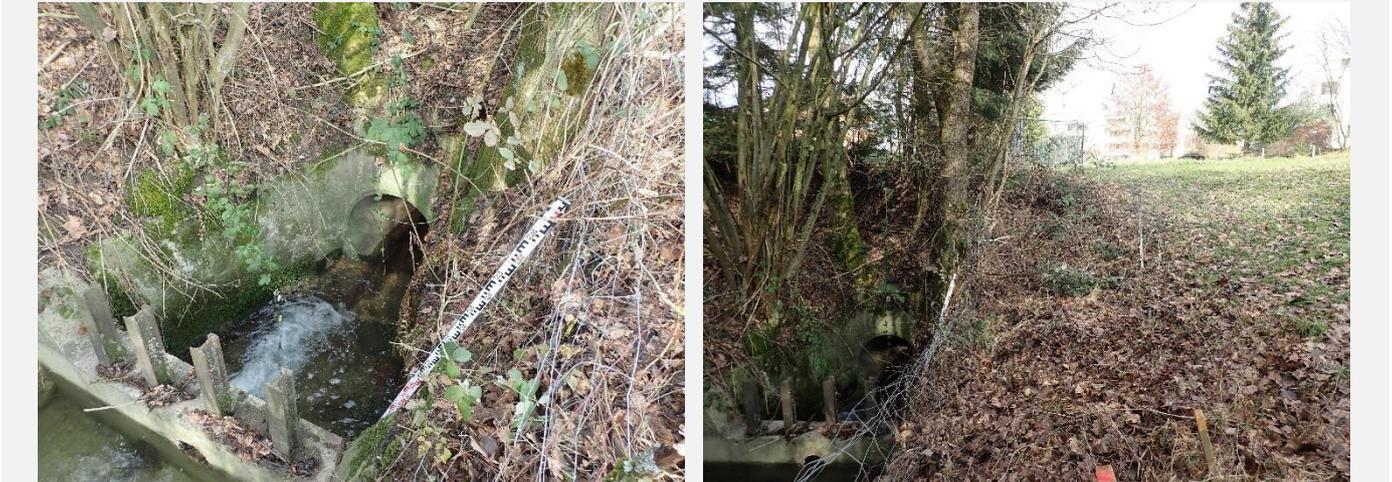
Kote [m ü.M.]:	457	Koordinaten (X/Y):	2'675'001/1'220'902
Art der Schwachstelle:	Durchlass Weidstrasse		
Freibord [m]	Keines		
Abflusskapazität bordvoll [m³/s]:	5.3 m³/s		
baulicher Zustand / Unterhalt:	gut

Ereignisfrequenz	häufig 1-30 Jahre	selten 30-100 Jahre	sehr selten 100-300 Jahre	EHQ >>300 Jahre
Beschreibung des Szenarios	Ausuferung, keine Verklausung und Auflandung	Ausuferung, keine Verklausung und Auflandung	Ausuferung, keine Verklausung und Auflandung	Ausuferung, keine Verklausung und Auflandung
Minderung Abflusskapazität durch Verklausung [%]:	-	-	-	-
Minderung Abflusskapazität durch Auflandung [%]:	-	-	-	-
Ausbrechende Wassermenge: Spitze [m³/s] und Volumen [m³]:	1.0 m³/s 900 m³	3.0 m³/s 5'900 m³	5.2 m³/s 13'900 m³	7.15 m³/s 26'000 m³
Bemerkungen:	- Übernahme der Szenarien aus [2] - Ausuferung ab einem häufigen Ereignis. - Seitenerosion linksufrig direkt oberhalb des Duchlasses.

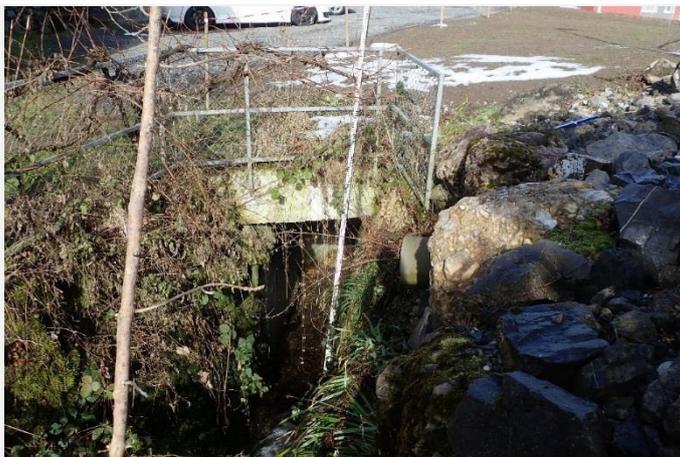
Freibord [m]: *Keines*

baulicher Zustand /
Unterhalt: *verwachsen*

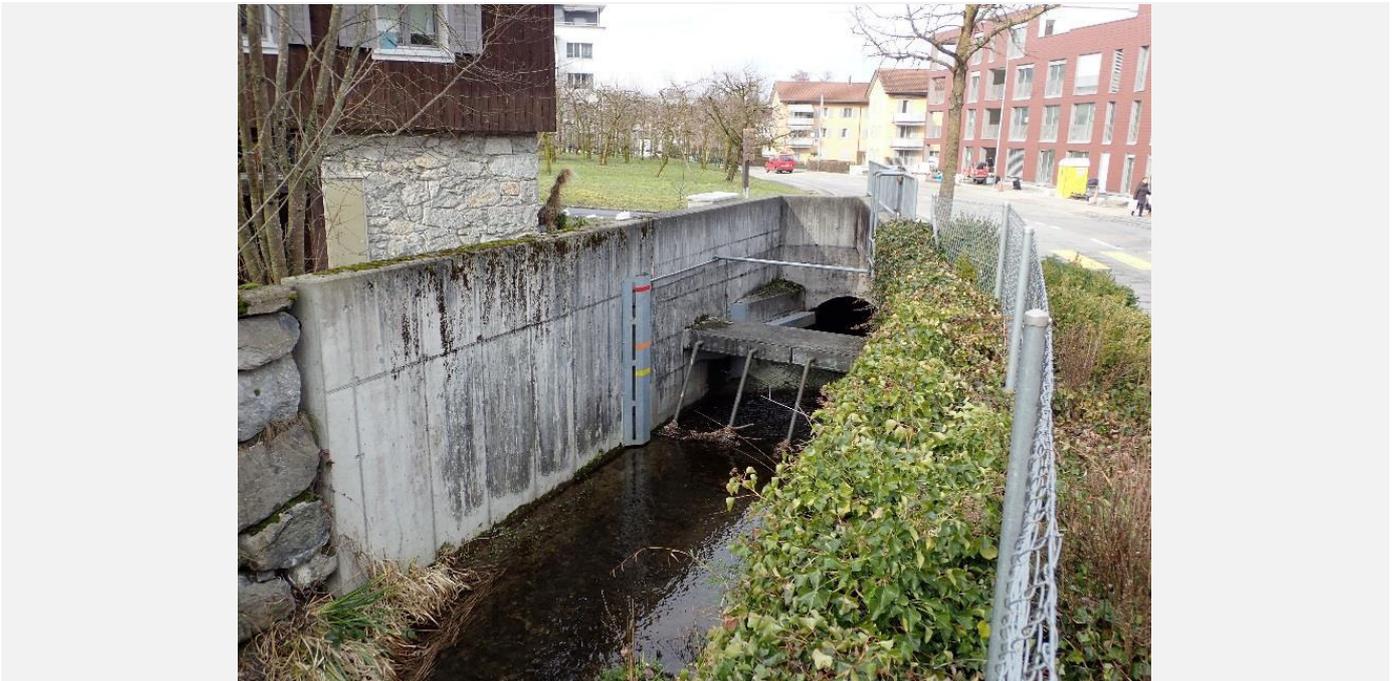
Kote [m ü.M.]:	433 m. ü. M.	Koordinaten (X/Y):	2'675'078/1'221'252
Art der Schwachstelle:	Eindolung Waldegg		
Abflusskapazität bordvoll [m³/s]:	15.4 m³/s 11.6 m³/s Entlastungsstollen und 3.8 m³/s gedrosselt		
Freibord [m]	Keines		
baulicher Zustand / Unterhalt:	Gut

Ereignisfrequenz	häufig 1-30 Jahre	selten 30-100 Jahre	sehr selten 100-300 Jahre	EHQ >>300 Jahre
Beschreibung des Szenarios	keine Ausuferung, Geschiebesammler und Schwemmholtzrechen wirksam	keine Ausuferung, Geschiebesammler und Schwemmholtzrechen wirksam	Ausuferung Geschiebesammler und Schwemmholtzrechen wirksam	Ausuferung Geschiebesammler und Schwemmholtzrechen wirksam
Minderung Abflusskapazität durch Verklausung [%]:		-	-	
Minderung Abflusskapazität durch Auflandung [%]:	-	-	-	
Ausbrechende Wassermenge: Spitze [m³/s] und Volumen [m³]:	-	-	2.8 m³/s 2'300 m³	6.35 m³/s 10'000 m³
Bemerkungen:	- Übernahme der Szenarien aus [2] - Ausuferung ab einem sehr seltenen Ereignis

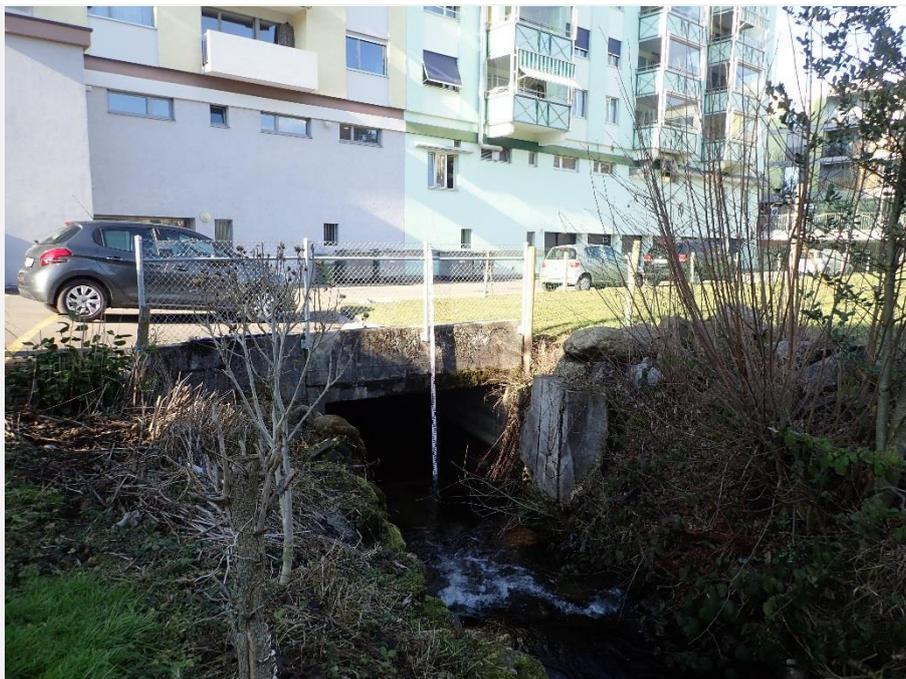
Kote [m ü.M.]:	425 m. ü. M.	Koordinaten (X/Y):	2'674'979/1'221'452
Art der Schwachstelle:	Eindolung SBB		
Abflusskapazität bordvoll [m³/s]:	7.5 m³/s		
Freibord [m]	Keines		
baulicher Zustand / Unterhalt:	Gut

Ereignisfrequenz	häufig 1-30 Jahre	selten 30-100 Jahre	sehr selten 100-300 Jahre	EHQ >>300 Jahre
Beschreibung des Szenarios	Ausuferung, keine Verklausung und Auflandung	Ausuferung, keine Verklausung und Auflandung	Ausuferung, keine Verklausung und Auflandung	Ausuferung, keine Verklausung und Auflandung
Minderung Abflusskapazität durch Verklausung [%]:	-	-	-	-
Minderung Abflusskapazität durch Auflandung [%]:	-	-	-	-
Ausbrechende Wassermenge: Spitze [m³/s] und Volumen [m³]:	1.8 m³/s 1'900 m³	2.4 m³/s 3'100 m³	3.9 m³/s 7'200 m³	7.35 m³/s 10'000 m³
Bemerkungen:	- Übernahme der Szenarien aus [2] - Ausuferung ab einem häufigen Ereignis - Durch die Entlastung bei der Eindolung Waldegg, ist der Zufluss aus dem Chüntwilerbach nahezu konstant.

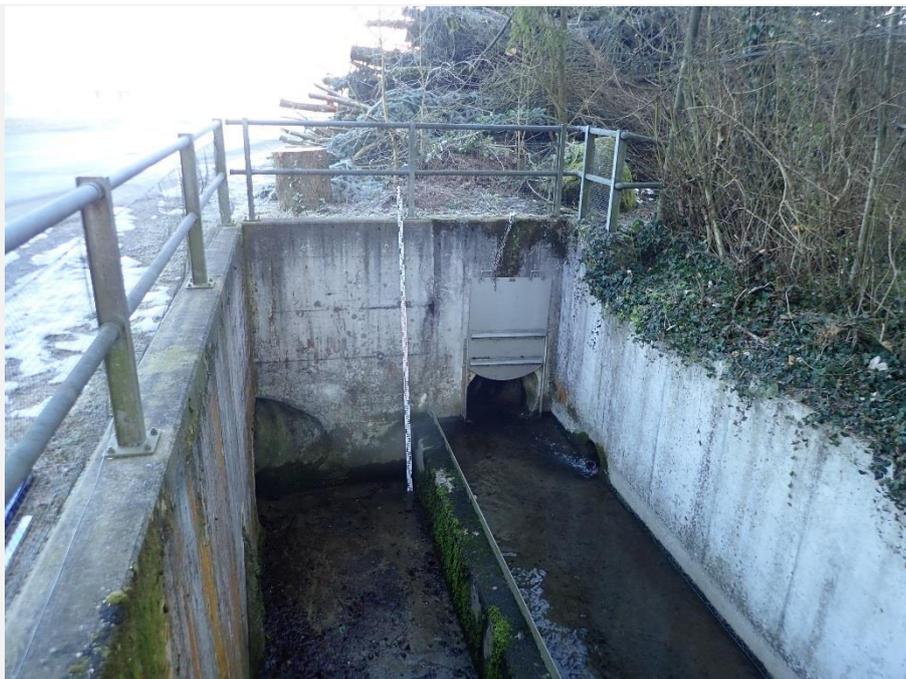
Kote [m ü.M.]:	433	Koordinaten (X/Y):	2'676'004/1'221'493
Art der Schwachstelle:	Durchlass oberhalb Kantonsstrasse		
Abflusskapazität bordvoll [m³/s]:	7 m³/s		
Freibord [m]	Keines		
baulicher Zustand / Unterhalt:	Gut

Ereignisfrequenz	häufig 1-30 Jahre	selten 30-100 Jahre	sehr selten 100-300 Jahre	EHQ >>300 Jahre
Beschreibung des Szenarios	Kapazität ausreichend	Teilverklausung da der obenliegende Rechen nicht voll wirksam ist. Geschiebesammler ist wirksam.	Teilverklausung da der obenliegende Rechen nicht voll wirksam ist. Geschiebesammler ist wirksam.	Teilverklausung da der obenliegende Rechen nicht voll wirksam ist. Geschiebesammler ist wirksam.
Minderung Abflusskapazität durch Verklausung [%]:	-	40	55	70
Minderung Abflusskapazität durch Auflandung [%]:	-	-	-	-
Ausbrechende Wassermenge: Spitze [m³/s] und Volumen [m³]:	-	2.6 m³/s 5'000 m³	3.9 m³/s 9'600 m³	8.4 m³/s 35'000 m³
Bemerkungen:	- Ausuferung ab einem seltenen Ereignis

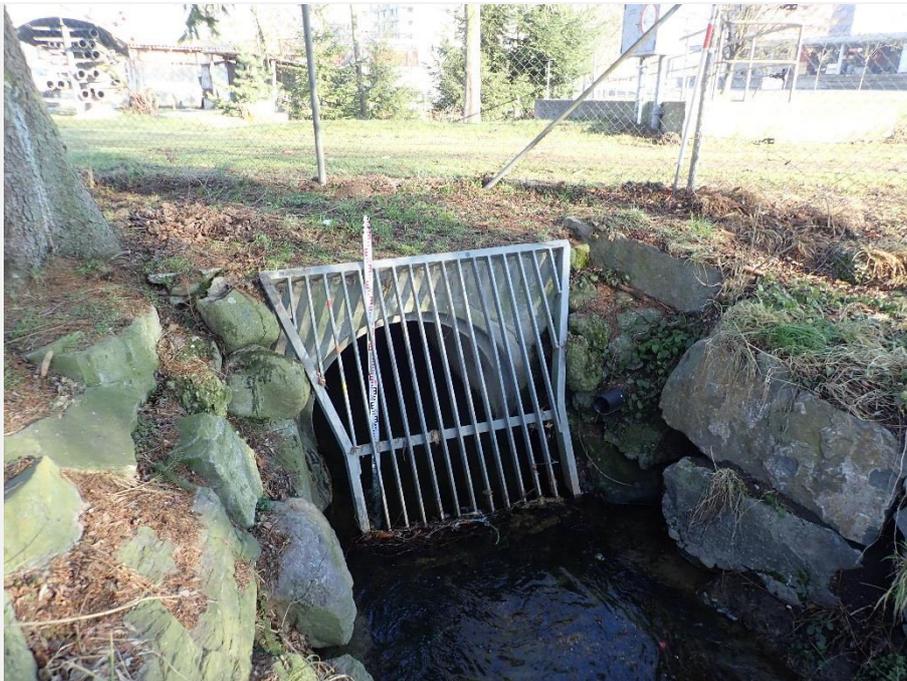
Kote [m ü.M.]:	427	Koordinaten (X/Y):	2'675'709/1'221'763
Art der Schwachstelle:	Durchlass Jungwacht		
Abflusskapazität bordvoll [m³/s]:	7.0 m³/s		
Freibord [m]	Keines		
baulicher Zustand / Unterhalt:	Gut

Ereignisfrequenz	häufig 1-30 Jahre	selten 30-100 Jahre	sehr selten 100-300 Jahre	EHQ >>300 Jahre
Beschreibung des Szenarios	leichte Verklausung durch Äste	Verklausung, Ausuferung	Verklausung, Ausuferung	Verklausung, Ausuferung
Minderung Abflusskapazität durch Verklausung [%]:	25	50	50	50
Minderung Abflusskapazität durch Auflandung [%]:	-	-	-	-
Ausbrechende Wassermenge: Spitze [m³/s] und Volumen [m³]:	-	3.5 m³/s 9'500 m³	4.8 m³/s 15'000 m³	875 m³/s 25'200 m³
Bemerkungen:	- Ausuferung ab einem seltenen Ereignis

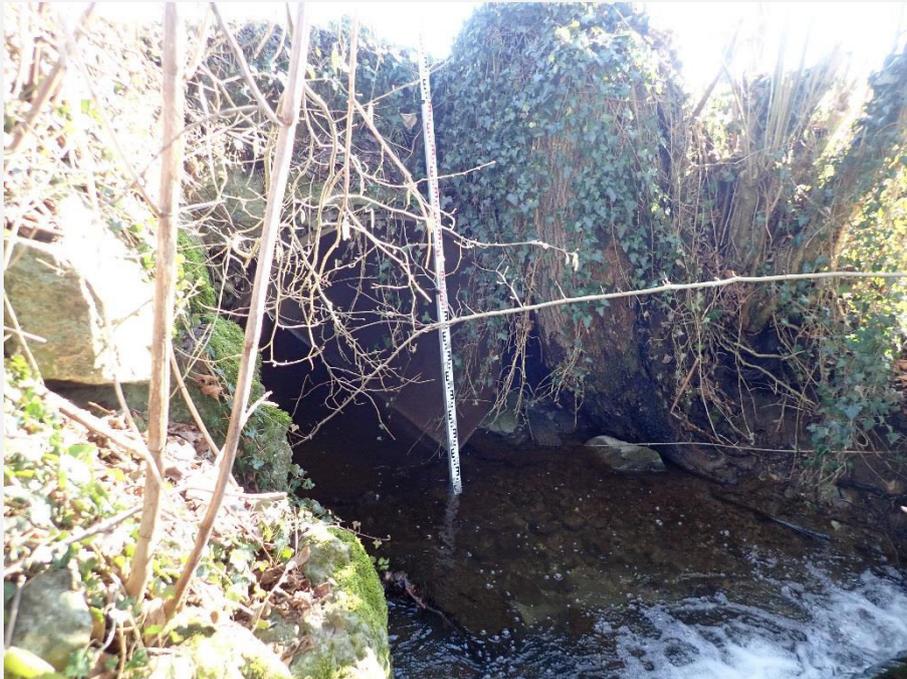
Kote [m ü.M.]:	419	Koordinaten (X/Y):	2'676'965/1'224'360
Art der Schwachstelle:	Durchlass (rostiges Stahlrohr)		
Abflusskapazität bordvoll [m³/s]:	Unter Druck 7.5 m³/s		
Freibord [m]	Keines		
baulicher Zustand / Unterhalt:	gut

Ereignisfrequenz	häufig 1-30 Jahre	selten 30-100 Jahre	sehr selten 100-300 Jahre	EHQ >>300 Jahre
Beschreibung des Szenarios	Ausuferung, Teilverklausung durch Äste	Ausuferung, Teilverklausung	Ausuferung, Teilverklausung	Ausuferung, Teilverklausung
Minderung Abflusskapazität durch Verklausung [%]:	25	50	75	75
Minderung Abflusskapazität durch Auflandung [%]:	-	-	-	-
Ausbrechende Wassermenge: Spitze [m³/s] und Volumen [m³]:	2 m³/s	5.45 m³/s	9.5 m³/s	11.9 m³/s
Bemerkungen:	- Ausuferung ab einem häufigen Ereignis. - Ausuferung links über den Weg Richtung Gartenhaus, Wasser fließt zurück ins Gerinne nach dem Durchlass. - Kein Schadenpotenzial vorhanden.

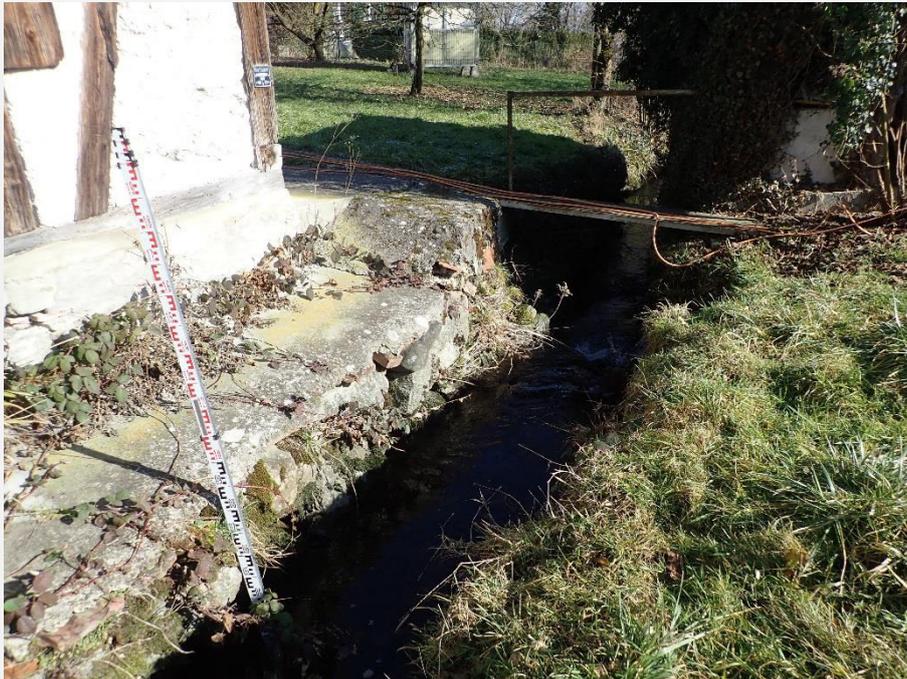
Freibord [m] *keines*

baulicher Zustand /
Unterhalt: *linksseitige Ufermauer (Gemeindegebiet Hünenberg) in schlechtem Zustand*

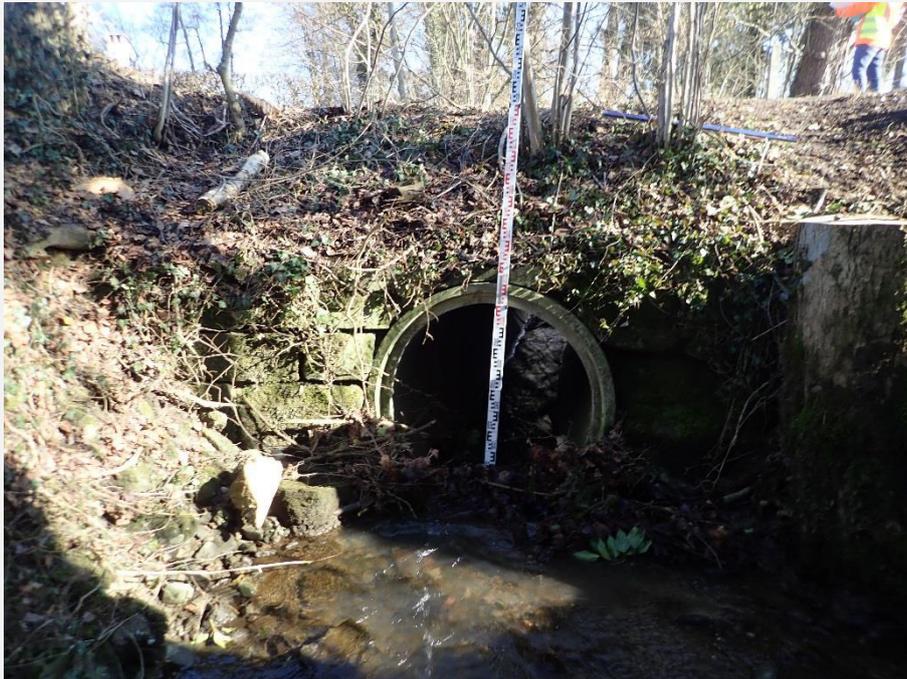
Kote [m ü.M.]:	415	Koordinaten (X/Y):	2'677'085/1'224'493
Art der Schwachstelle:	Durchlass Betonrohr		
Abflusskapazität bordvoll [m³/s]:	Unter Druck: 3.8 m³/s		
Freibord [m]	Keines		
baulicher Zustand / Unterhalt:	gut

Ereignisfrequenz	häufig 1-30 Jahre	selten 30-100 Jahre	sehr selten 100-300 Jahre	EHQ >>300 Jahre
Beschreibung des Szenarios	Ausuferung, Teilverklausung	Ausuferung, Teilverklausung	Ausuferung, Teilverklausung	Ausuferung, Teilverklausung
Minderung Abflusskapazität durch Verklausung [%]:	25	50	75	75
Minderung Abflusskapazität durch Auflandung [%]:	-	-	-	-
Ausbrechende Wassermenge: Spitze [m³/s] und Volumen [m³]:	3.9 m³/s	5.4 m³/s	7.6 m³/s	12.8 m³/s
Bemerkungen:	- Ausuferung ab einem häufigen Ereignis - Ausserhalb Bauzone - Kein Schadenpotenzial vorhanden

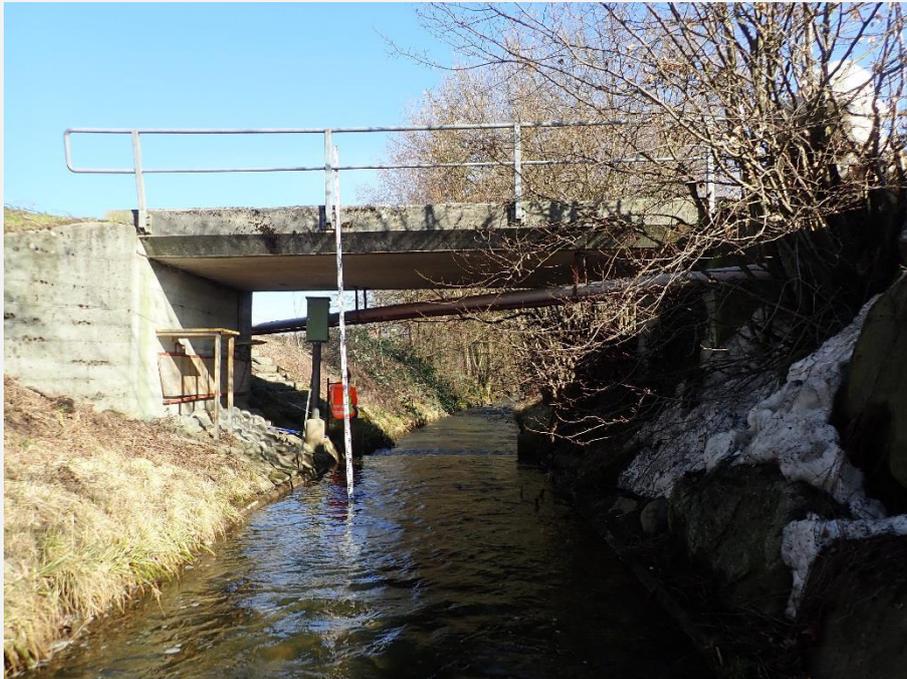
Kote [m ü. M.]:	419	Koordinaten (X/Y):	2'677'561/1'218'847
Art der Schwachstelle:	Durchlass		
Abflusskapazität bordvoll [m³/s]:	57 m³/s (bis zu Leitung)		
Freibord [m]	keines		
baulicher Zustand / Unterhalt:	Gut

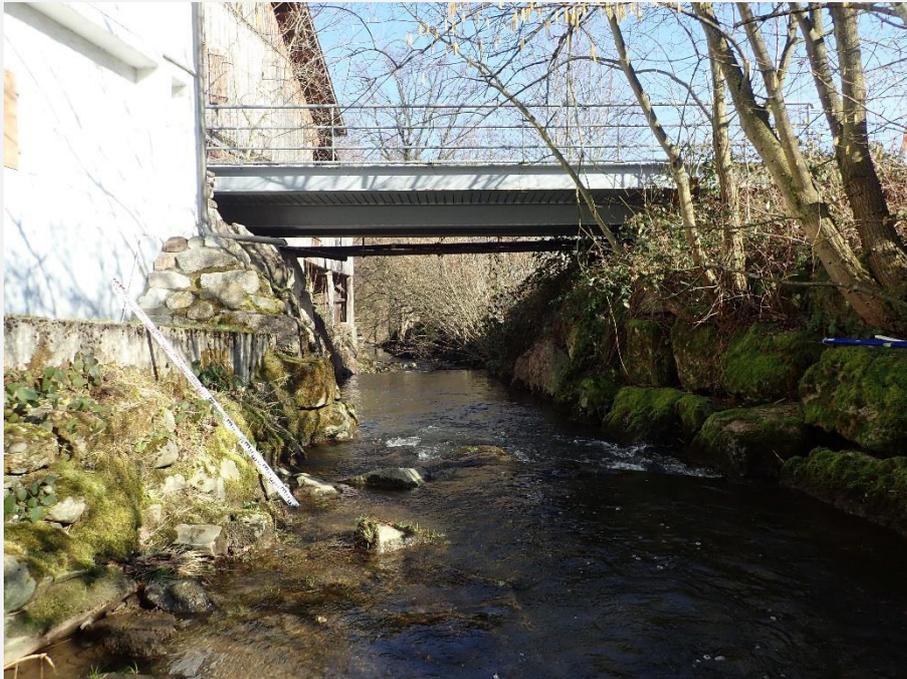
Kote [m ü.M.]:	416	Koordinaten (X/Y):	2'677'730/1'218'897
Art der Schwachstelle:	Offenes Gerinne		
Abflusskapazität bordvoll [m³/s]:	31 m³/s (linkes Ufer zu Gebäude hin)		
Freibord [m]	keines		
baulicher Zustand / Unterhalt:	Gut
