Knoten Matten Hünenberg

Markus Geiser
Bern, 2022

Road Safety Inspection
124745

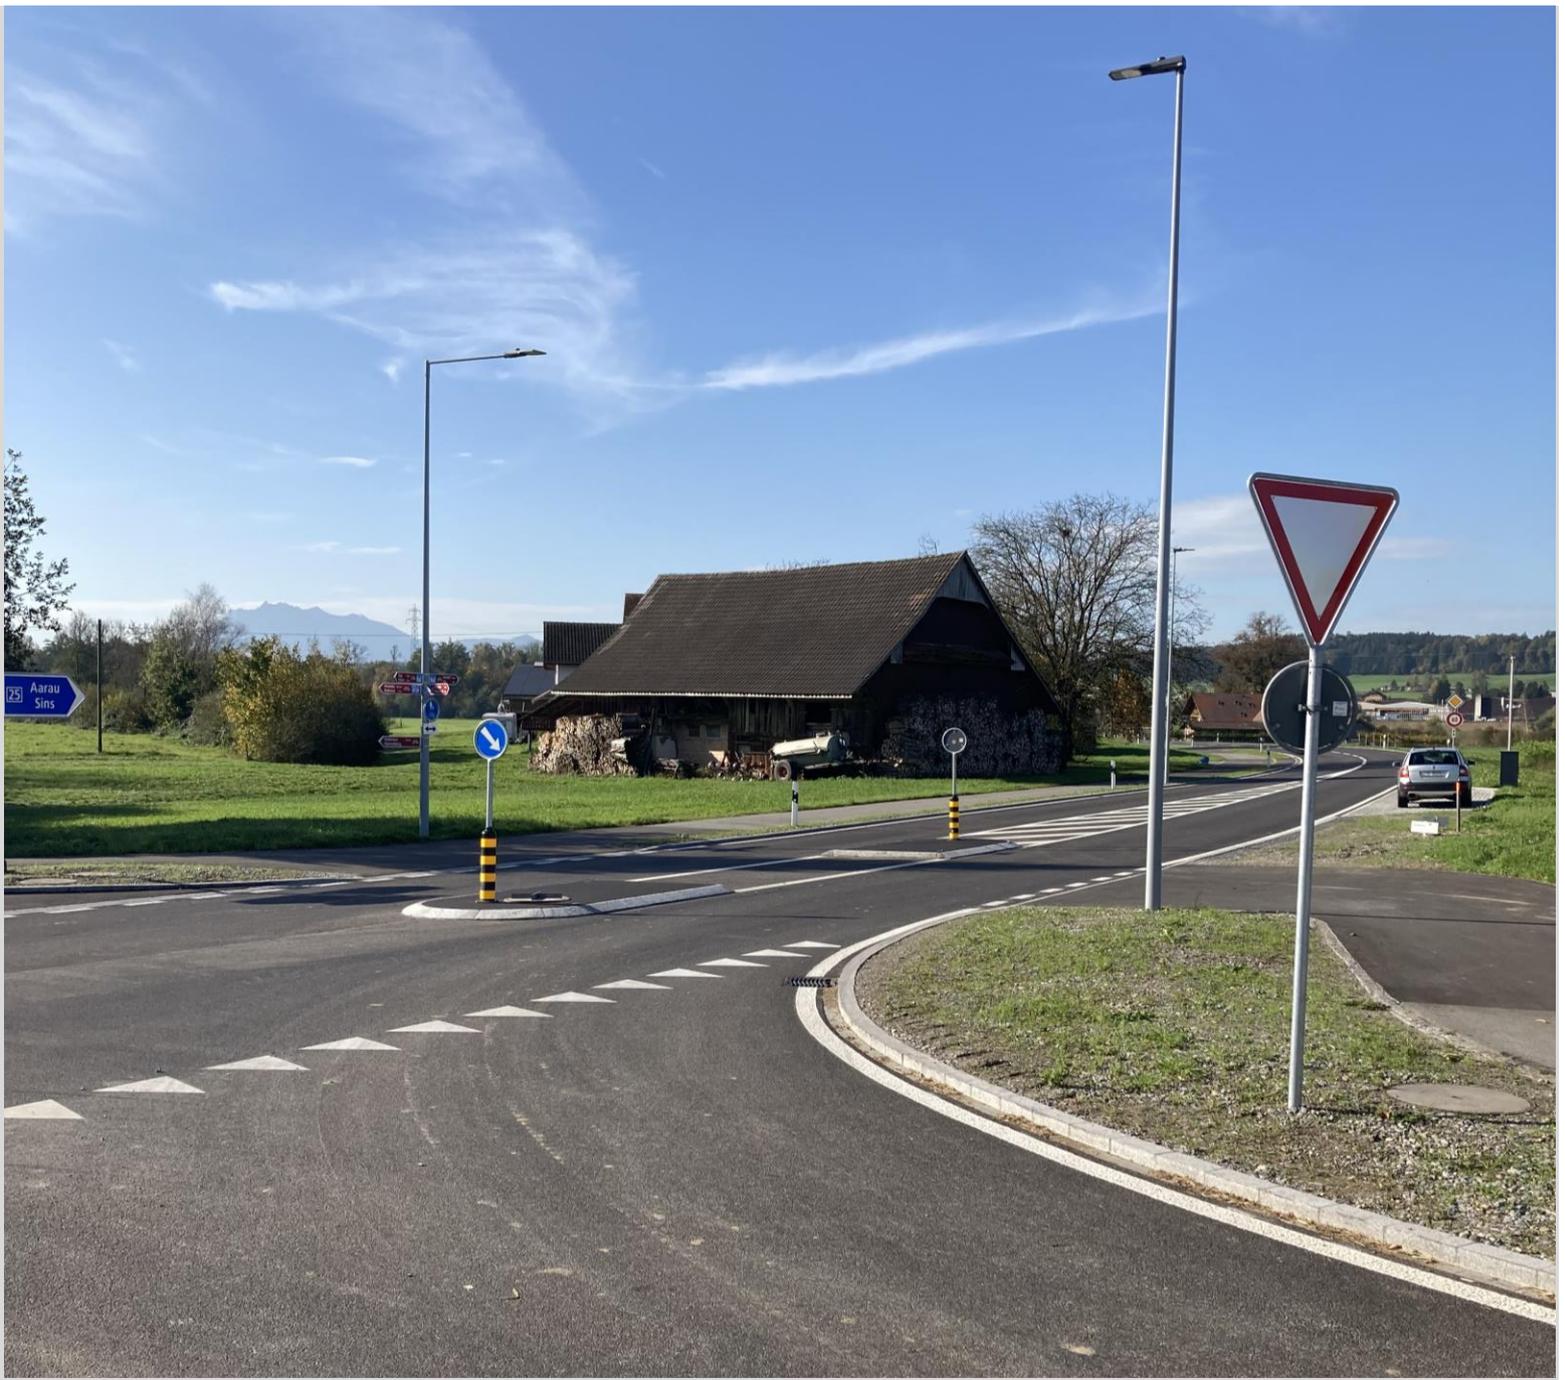
Die Querungsstelle wird im heutigen Zustand mit einer Fussgängerschutzinsel ohne Fussgängerstreifen gesichert. Im unmittelbaren Bereich der Querungsstelle befinden sich einzelne Gebäude. Die Anordnung der Querungsstelle ermöglicht Sichtweiten, welche mehr als 100 m in beide Richtungen, aus beiden Annäherungsbereichen auf das Trottoir vor der Querungsstelle betragen.

Bei der Querungsstelle über die Sinslerstrasse im Knoten Matten soll aus Sicherheitsgründen kein Fussgängerstreifen markiert werden. Dies gilt für die IST-Situation (Titelbild) sowie für die geforderte Situation mit Fussgängerstreifen. Mit der Querungshilfe (Mittelinsel) wird die bestmögliche Sicherheit auch für Fussgänger und mögliche, querende Zweiradfahrer erzielt. Die Mittelinsel soll dabei zwischen den Inselköpfen baulich ertastbar ausgeführt sein (Hindernisfreiheit gemäss VSS 40 075).

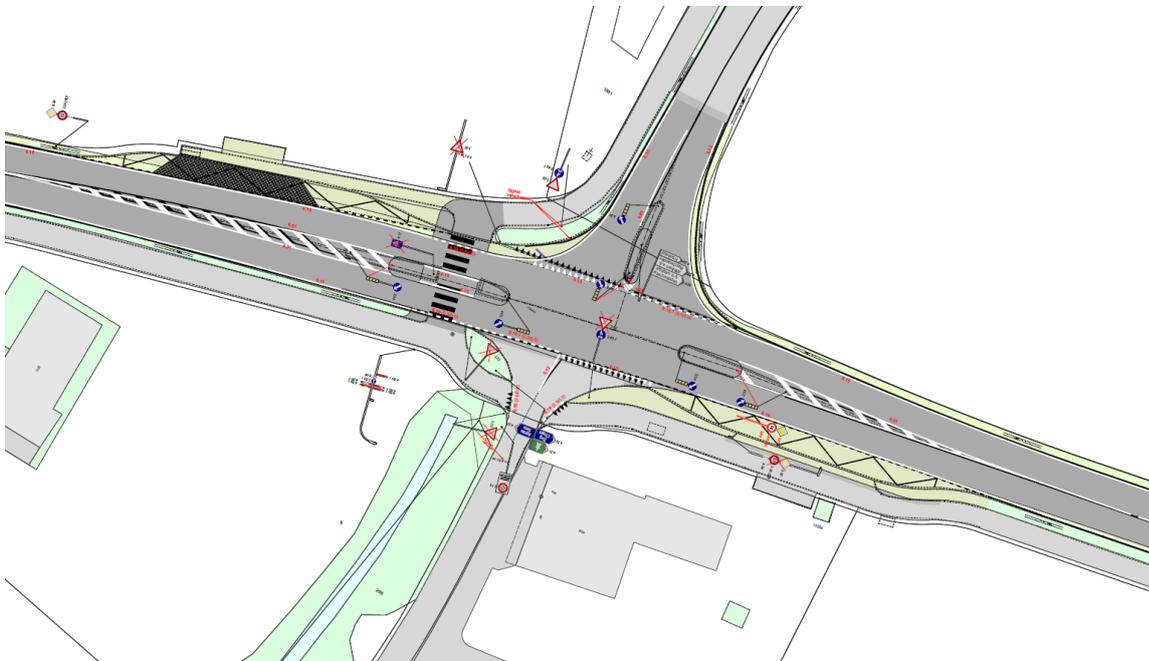
Abbildung 1: Projektperimeter

Die BFU beurteilt in ihrer Stellungnahme die Verkehrssicherheit der Sinslerstrasse im Bereich Knoten Matten (Abbildung 1). Dies betrifft die Querungsstelle für den Fussverkehr und die Veloführung. Zu weiteren verkehrstechnischen Anordnungen nimmt die BFU im Rahmen dieses Berichts keine Stellung.

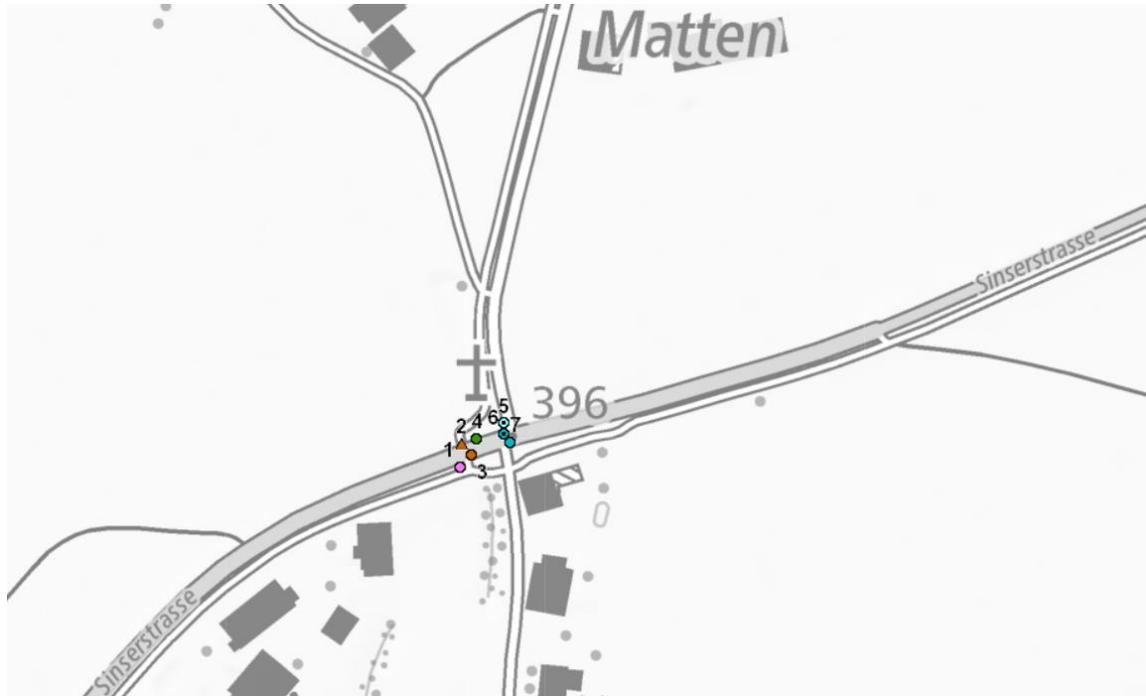
Abbildung 2: Unfallgeschehen «Knoten Matten» in Hünenberg von 01. Januar 2017 bis 31. Dezember 2021

Die Unfallstatistik wurde mit VUGIS über den Zeitraum vom 01. Januar 2017 bis 31. Dezember 2021, also fünf Jahre betrachtet. In diesem Zeitraum haben sich im Bereich der Querungsstelle sieben Unfälle ereignet (siehe Abbildung 2):

- Ein Personenwagen ist auf schneebedeckter Strasse mit einer Signalisationstafel auf der rechten Fahrbahnseite beim Fahren Richtung Cham kollidiert. Es entstand ein Sachschaden.

- Ein Velo überquerte den Fussgängerstreifen Richtung Süden und kollidierte mit einem in Richtung Sins fahrenden Personenwagen. Es gab einen Leichtverletzten.

- Ein Velo überquerte den Fussgängerstreifen Richtung Süden und kollidierte nach der Mittelinsel mit einem in Richtung Cham fahrenden Personenwagen. Es handelte sich dabei um einen Unfall mit einem Kind auf dem Schulweg. Es entstand ein Sachschaden.

- Ein Personenwagen fuhr einem vor ihm in Richtung Sins fahrenden Personenwagen auf, als dieser einem querenden Fussgänger auf dem Fussgängerstreifen den Vortritt gewährte. Es entstand ein Sachschaden.

- Ein Personenwagen fuhr auf der Sinslerstrasse Richtung Cham und wollte im Knoten Matten nach links abbiegen, dabei übersah der Lenker einen in Richtung Sins fahrenden Personenwagen, und es kam zur Kollision. Es entstand ein Sachschaden.

- Ein Personenwagen fuhr auf der Maschwanderstrasse Richtung Sinslerstrasse und wollte im Knoten Matten nach links Richtung Cham abbiegen, dabei missachtete der Lenker einen in Richtung Sins fahrenden Personenwagen und es kam zur Kollision. Es entstand ein Sachschaden.

- Ein Personenwagen fuhr auf der Maschwanderstrasse Richtung Sinslerstrasse und wollte im Knoten Matten nach links Richtung Cham abbiegen, dabei missachtete der Lenker einen in Richtung Cham fahrenden Personenwagen und es kam zur Kollision. Es entstand ein Sachschaden.

Aufgrund der Unfallhergänge kann kein massgebender Unfalltyp festgestellt werden. Auf das Unfallgeschehen wird im weiteren Verlauf des Berichts nicht mehr eingegangen.

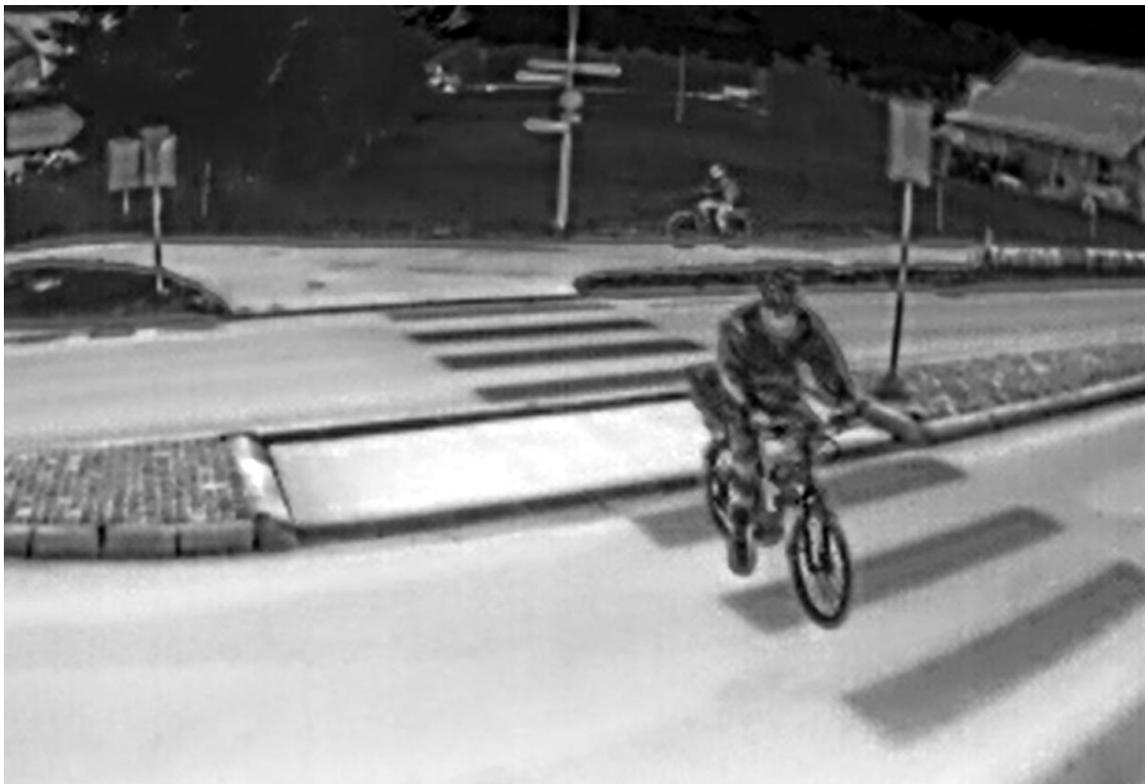
Abbildung 3: Fehlverhalten

Bei der Videoanalyse war bei den Velofahrenden ein Fehlverhalten festzustellen; ein grosser Anteil der Velos überquert den Fussgängerstreifen fahrend (Abbildung 3).

Aus der Erhebung aus dem Jahr 2021 geht zudem hervor, dass an einem durchschnittlichen Tag in den 5 meistbegangenen Stunden ca. 13 Personen zu Fuss und ca. 52 Velofahrende queren. Es ist davon auszugehen, dass ca. die Hälfte der Velofahrenden fahrend queren und darum nicht als Fussgänger zählen. Die Fussgängerfrequenz beträgt in den 5 meistbegangenen Stunden 39 Fussgänger (wobei 13 Personen zu Fuss und 26 Personen, die das Velo schieben).

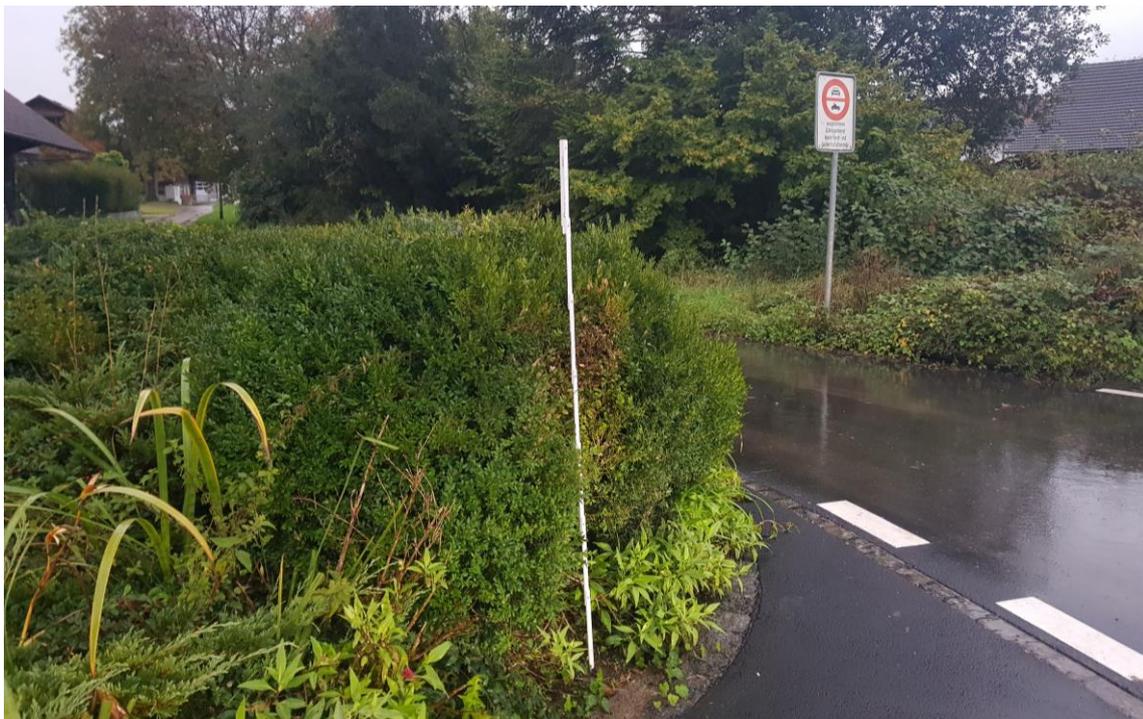
Abbildung 4: Rad- / Gehweg, Blickrichtung Matten

Der Rad- und Gehweg weist im Knoten Matten grosse Sichteinschränkungen auf (Abbildung 4). Die Knotensichtweite ist aus einer Beobachtungsdistanz von 3 m aufgrund der Bepflanzung weder aus Richtung Sins noch aus Richtung Cham gewährleistet. Der Randstein zeigt hier baulich die Vortrittsreglung an. Die zusätzliche weisse Markierung (50/50) verdeutlicht diesen Sachverhalt. Eine weitere oder alternative Markierung ist möglich, aber nicht sinnvoll.

Als zusätzliche Massnahme soll die Bepflanzung innerhalb der Sichtfelder bei der Rad- / Gehweg-Querung zurückgeschnitten werden. Das Sichtfeld soll dabei in einem Höhenbereich von 0,6 bis 3 m über der Fahrbahn frei von jeglichen Hindernissen sein.
