# Alte Lorzentobelbrücke BW 1704-0005

## Auflageprojekt Instandsetzung Überprüfungsbericht

Plan-Nr: 1704-0005.41  
Datum: 15.11.2021  
Rev.: -  
Visum: Ams

Bauherr: Tiefbauamt Kantons Zug, Aabachstrasse 5, 6300 Zug

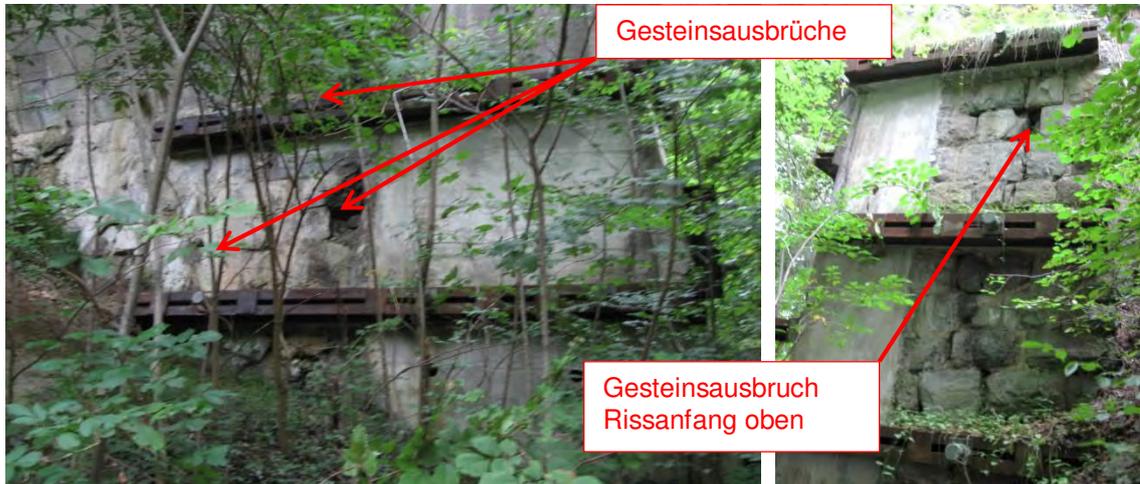
- An der unterwasserseitigen Flügelmauer und auf der Stirnseite sind seit der letzten Hauptinspektion neue Abplatzungen entstanden

- Die unterwasserseitige Flügelmauer ist in schlechterem Zustand als die Oberwasserseitige.

Abbildung 14: WL Ägeri - Stirnseite (links) und Oberwasserseite (rechts)

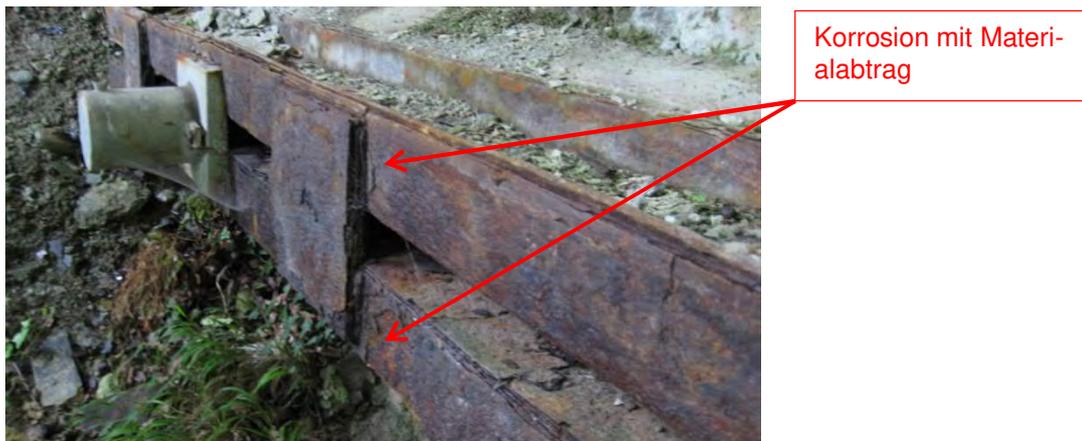
Abbildung 15: WL Ägeri - Korrodierte UNP Profile der Longarinen aus Stahl

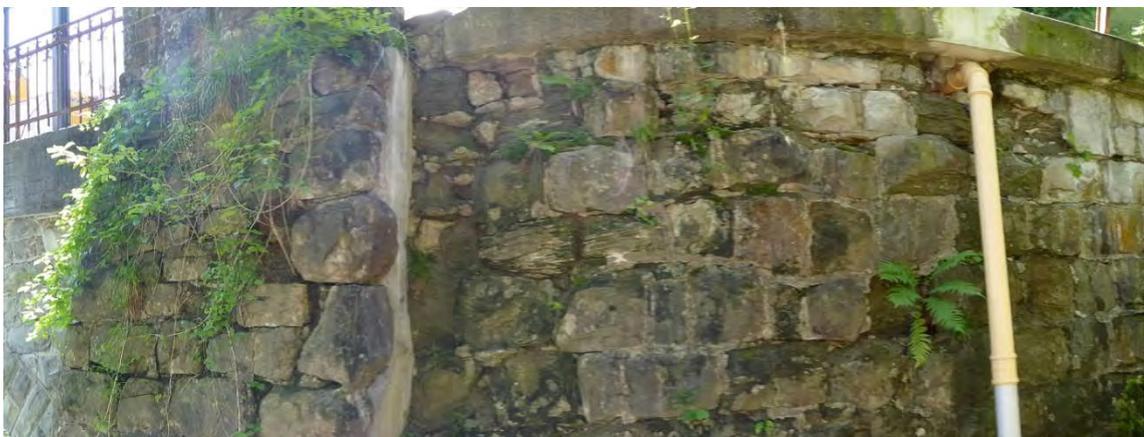
Abbildung 16: WL Zug - unterwasserseitige Flügelmauer

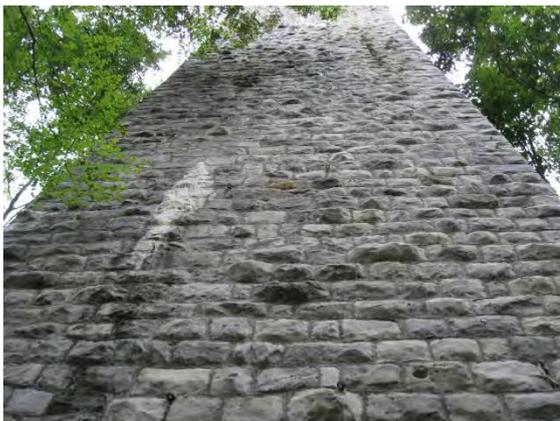
- Diverse Kalkausblühungen und Nassstellen, vereinzelt Risse
- Verwitterungsspuren an den Steinoberflächen (Absanden, vgl. Abbildung 19)
- Am Fuss der Pfeiler I und IV wurden Sandablagerungen in der Steinfarbe der angrenzenden Pfeiler festgestellt (vgl. Abbildung 20).

Abbildung 17: Kalkausblühung und Nassstelle Pfeiler IV

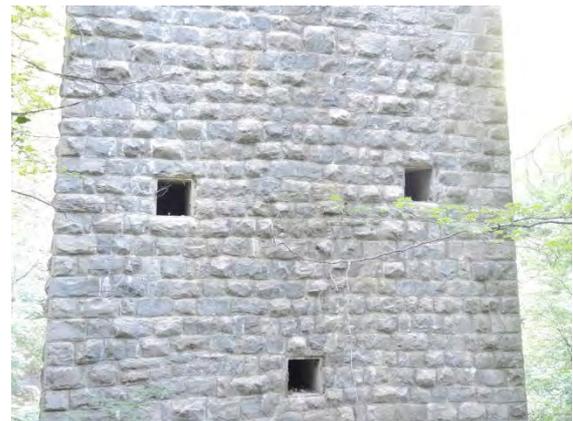
- In den Pfeilern II und III sind Nischen vorhanden (vgl. Abbildung 18), welche aus Sicht des Berichtverfassers der armasuisse zugeordnet werden können. Nach Rücksprache mit Herrn Richard Sonderegger (armasuisse) vom 17.09.2013 war das Objekt nie ein Sprengobjekt und somit dürften auch keine Sprengschächte resp. -nischen vorhanden sein. Falls es dennoch ein Sprengobjekt war, dann wäre es vor langer Zeit in den Besitz des Kantons übergeben worden. Die Sprengschächte dürfen gemäss Herrn Sonderegger aus Sicht der armasuisse zurückgebaut werden.

Abbildung 18: Nischen Pfeilerfuss III

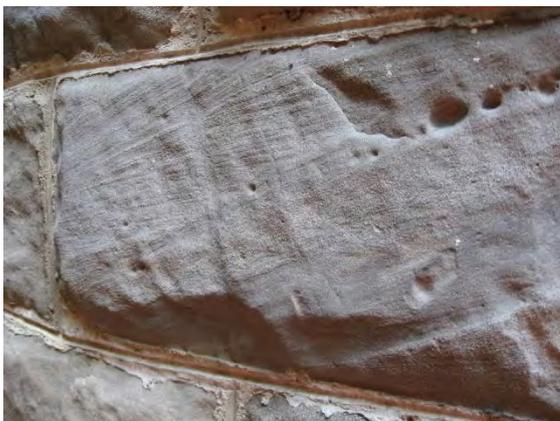
Abbildung 19: Pfeiler 5: Steinoberfläche mit Verwitterungsspuren

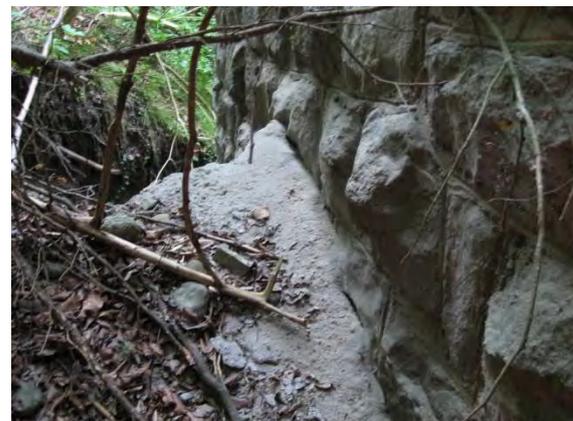
Abbildung 20: Sandablagerungen am Fuss vom Pfeiler I

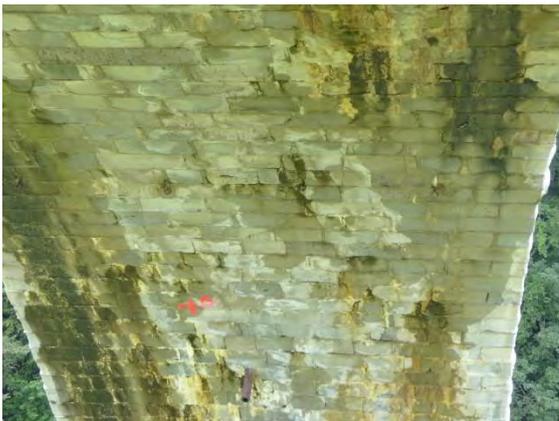
- Verbreitet Risse durch Steine und entlang von Fugen (teilweise sehr tief) an der Untersicht in Brückenlängsrichtung, vorwiegend im Bereich der Gewölbeleibung (vgl. Abbildung 21).
- Verbreitet Nasstellen und Kalkausblühungen (vgl. Abbildung 22).
- Diverse Gesteinsausbrüche oberflächennaher Gesteinsschichten.
- Korrosion der Entwässerungsröhre aus Gusseisen (vgl. Abbildung 23).
- Das im Gewölbe 3 angebrachte Netz enthält nur vereinzelt kleine Steine aus Gesteinsausbrüchen seit der Montage (Abbildung 26).
- Die Rissiegel im Gewölbe 6 sind gerissen.
- Die Gewölbe sind undicht. Wasser tritt bereits kurz nach Regenbeginn in Form von Tropfwasser aus.

Abbildung 22: Gewölbe 4 - Nasstellen, Kalkausblühungen    Abbildung 23: Gewölbe 3 - korrosion Entwässerungsröhr

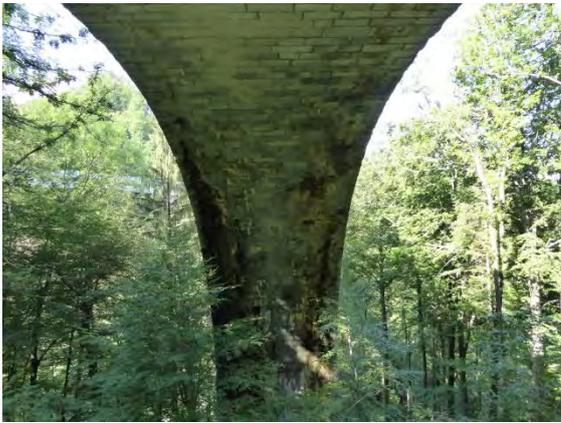
Abbildung 24: Gewölbe 6 - Nässestellen, Kalkausblühungen  
und Gesteinsausbrüche

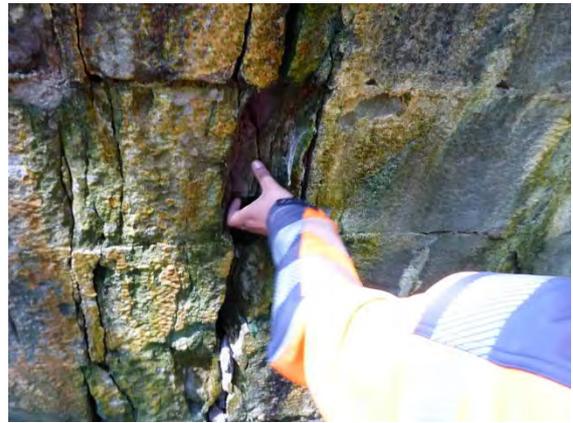
Abbildung 25: Gewölbe 6 - Abplatzung

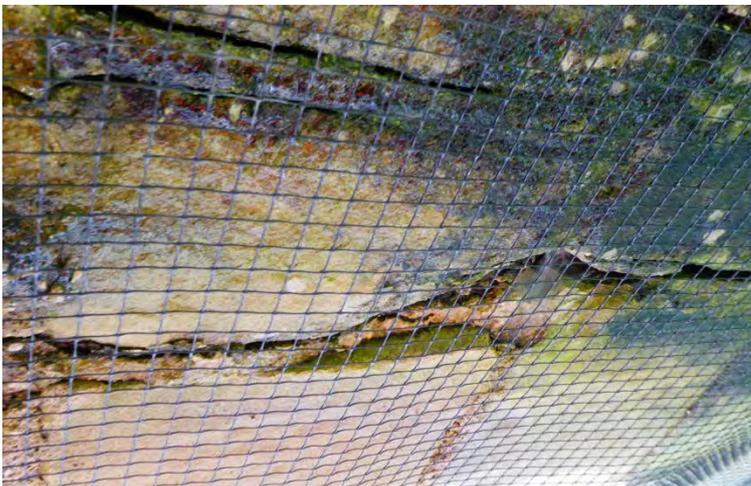
Abbildung 26: Gewölbe 3 - feinmaschiges Netz oberhalb des Rad- und  
Gehweges

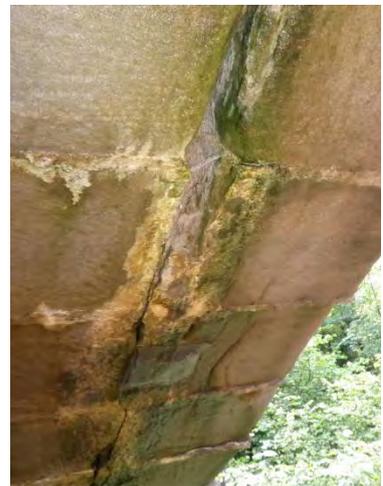
Abbildung 27: Gewölbe 6 - Rissiegel

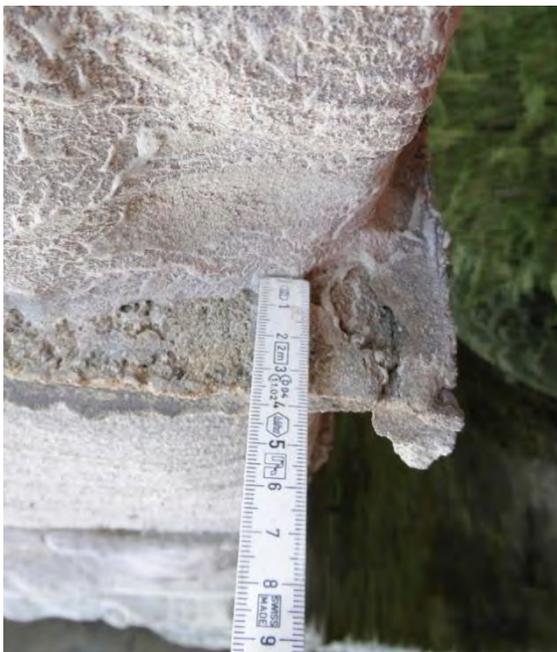
- Diverse Nasstellen und vereinzelt Kalkausblühungen
- Vermehrt Risse zwischen Stirnkränzen und Stirnmauern (Stirnkränze lösen sich ab, Abbildung 30)
- Erosion (Teilweise Querschnittsverluste bis zu 4 cm (vgl. Abbildung 29)
- Diverse horizontale und vertikale Risse durch die Fugen
- An verschiedenen Stellen wurden Fledermauskästen montiert (vgl. Abbildung 28)
- Schlusssteine der Stirnkränze grossmehheitlich gerissen(vgl. Abbildung 32).
- Beim Gewölbe 6 ist ein horizontaler Versatz zwischen Stirnmauer und Stirnkranz sichtbar (Abbildung 31).

Abbildung 29: Gewölbe 5 - Erosion Sandstein

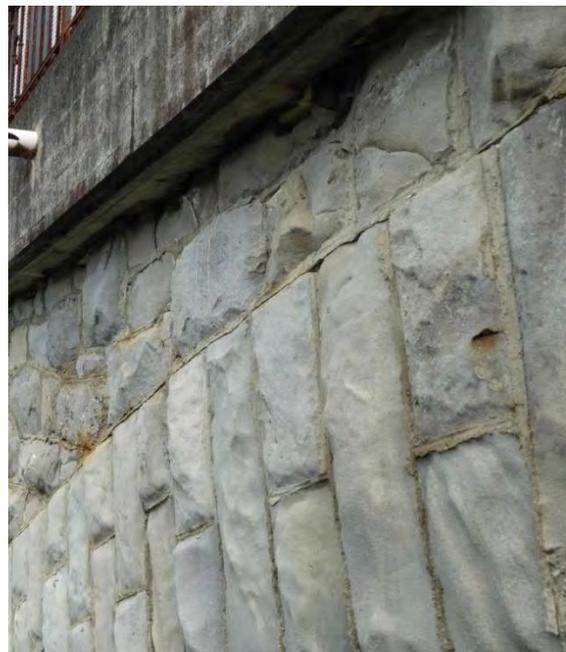
Abbildung 30: Gewölbe 4 - Abtrennung Gewölbe

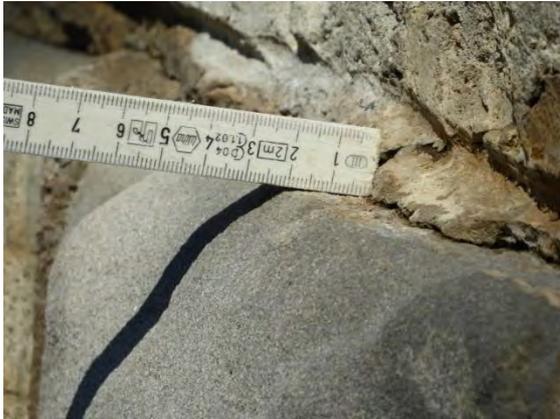
Abbildung 31: Gewölbe 6 - horizontaler Versatz

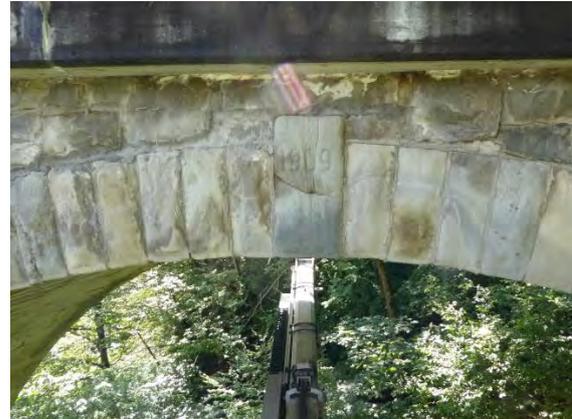
Abbildung 32: Gewölbe 1 - Riss in unterwasserseitigem Schlußstein

Auffallend ist, dass viele Schlusssteine der Stirnkranze gerissen sind (Foto 6 zeigt ein Beispiel aus Gewölbe 1). An der OW-Seite vom Gewölbe 6 verlaufen Risse an der Grenze zwischen Stirnkranz und Stirnwand (Foto 7). Lateralverschiebungen bis zu 2 cm wurden im Gewölbe und Kämpfer beim Widerlager Ägeri beobachtet (Foto 8). Hier scheint sich das Gewölbe durch Rissbildung verbreitert zu haben, mit anderen Worten trennt sich hier der Stirnkranz vom Gewölbe.

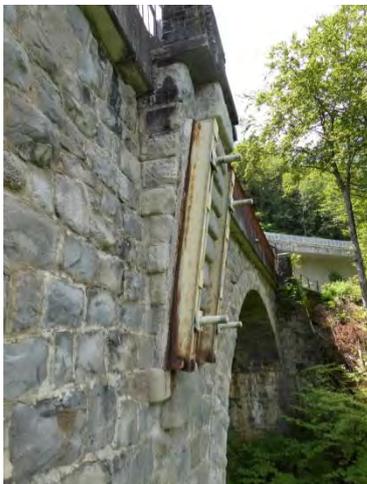
- Korrosion der Stahlverstärkungen bei den Kanzeln auf den Pfeilern I und II (vgl. Abbildung 33)
- Diverse Risse durch Steine (teilweise auch diagonal, vgl. Abbildung 34)
- Teilweise Holzeinlagen an der Aussenseite (vgl. Abbildung 34)
- Zum Teil grosse Rissöffnungen in den horizontalen Fugen (vgl. Abbildung 35)

Abbildung 33: Pfeiler I - Korrosion der unterwasserseitigen Stahlverstärkung

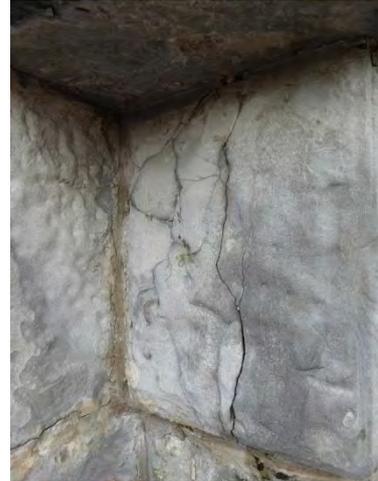
Abbildung 36: Pfeiler III - netzartige Risse unterhalb Abdeckplatte an unterwasserseitiger Kanzel

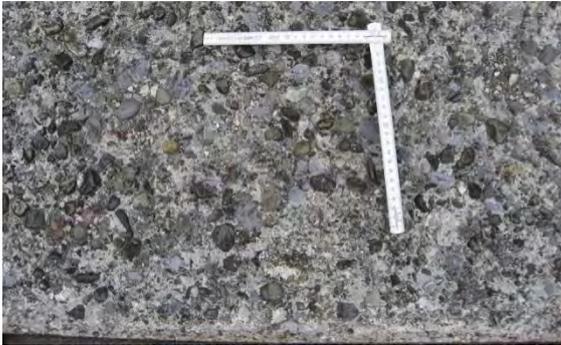
- Die Betonoberfläche der Randkonsolen ist verbreitert abgeblättert, woraus eine waschbetonartige Oberfläche resultiert (vgl. Abbildung 37). An der Oberfläche sind verbreitet korrodierte Bewehrungsstäbe vorhanden (vgl. Abbildung 38).

Abbildung 37: Betonoberfläche Randkonsole

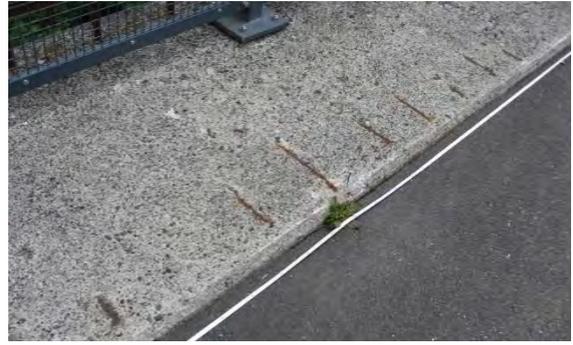
Abbildung 38: Korrodierte Bewehrungsstäbe Randkonsole

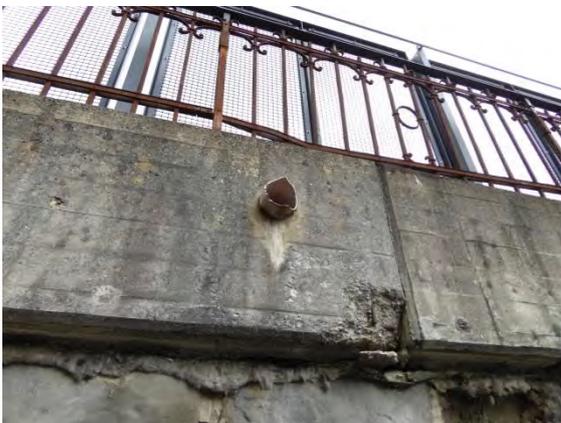
- Die in die Betonrandborde eingelegten Kunststoffentwässerungsröhre sind teilweise schadhaft (vgl. Abbildung 39).
- An der Untersicht der Betonrandborde sind teilweise Holzeinlagen sichtbar (vgl. Abbildung 40).

Abbildung 39: Beschädigtes Entwässerungsrohr und  
Abplatzung im Bereich des Gewölbes 2 auf der  
Oberwasserseite

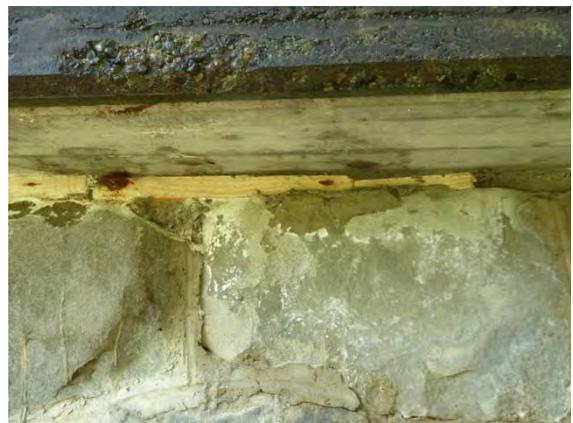
Abbildung 40: Holzeinlage unterhalb Betonrandbord im  
Bereich des Gewölbes 1 auf der Unterwasserseite

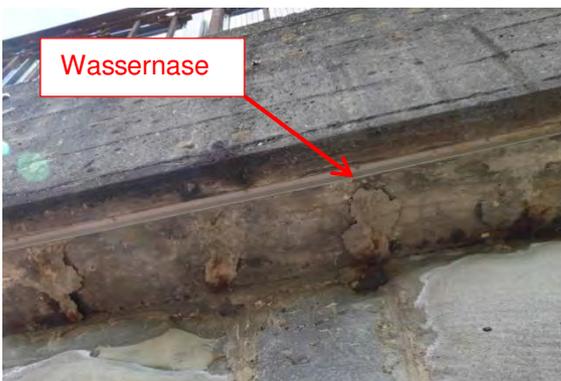
- Über diversen Gewölben wurden an den Betonrandborden Wassernasen aus Kunststoff montiert (vgl. Abbildung 41).
- Der knapp zehnjährige Belag ist optisch in gutem Zustand. Es sind keine Einsenkungen erkennbar.

Abbildung 41: Wassernase ab der Untersicht des  
Betonrandbordes beim Gewölbe 4

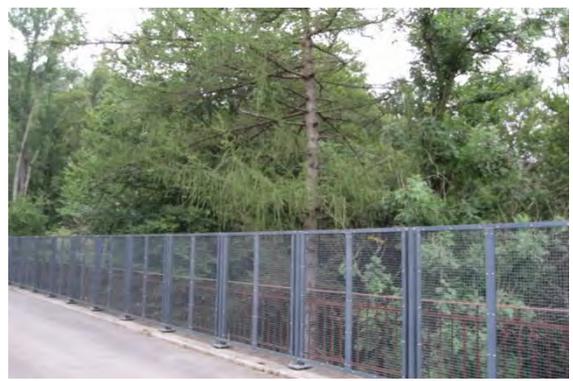
- Die im Anschluss an den Abbruch der Leitschranken reprofilierten Stellen weisen vereinzelt Abplatzungen auf.
- Das ausserhalb des Suizidpräventionszauns liegende Gelände ist an der Oberfläche vollständig korrodiert. An einer Stelle ist der Handlauf gebrochen (vgl. Abbildung 42).

Abbildung 42: Oberwasserseitiger Zaun zur  
Suizidprävention und dahinterliegendes Gelände

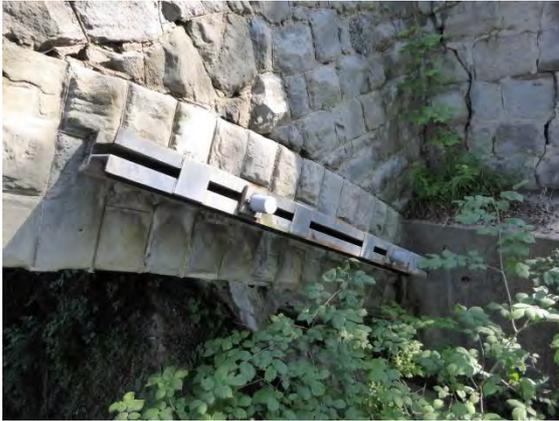
Abbildung 47: Verstärkung Gewölbe 6

Die Verstärkungen des Widerlagers Ägeri und des Gewölbes 6 sind optisch sichtbar. Wie bereits in Kapitel 2.2.1 ersichtlich, erfolgte die Verstärkung mittels Vorbeton, Longarinen und Felsankern [9] (vgl. Abbildung 47 und Abbildung 48).

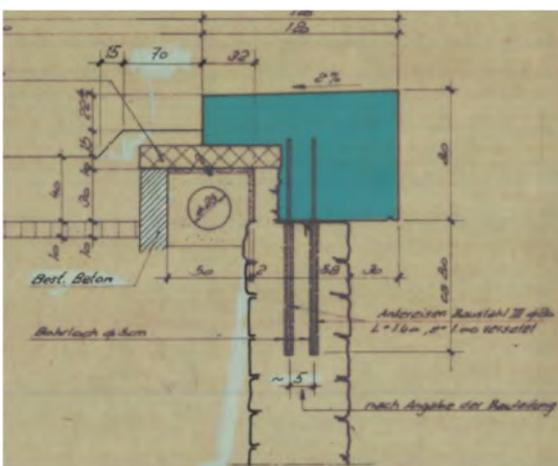
Abbildung 49: unterwasserseitiges Betonrandbord

Die zwischen 1975 und 1978 erstellten Betonrandborde wurden als Ersatz für die absturzgefährdeten Natursteinkonsolen und Gehwegplatten erstellt. Die Randborde wurden mittels Ankereisen in den Stirnmauern verankert (vgl. Abbildung 49 und Abbildung 50). In diesem Zusammenhang wurden auch die Kanzeln mittels Ankereisen gesichert (vgl. Abbildung 51).

Die Bewehrungsstäbe der Betonrandborde sind teilweise sichtbar und rosten. Die lokal vorhandenen Holzeinlagen unterhalb der Betonrandborde (vermutlich vom Bau) sind nur von aussen sichtbar und beeinträchtigen die Tragfähigkeit nur minimal. Die Funktionstüchtigkeit der Betonrandborde ist trotz der oben genannten Mängel gewährleistet. Der Zustand der Betonrandborde wird sich jedoch weiter verschlechtern.

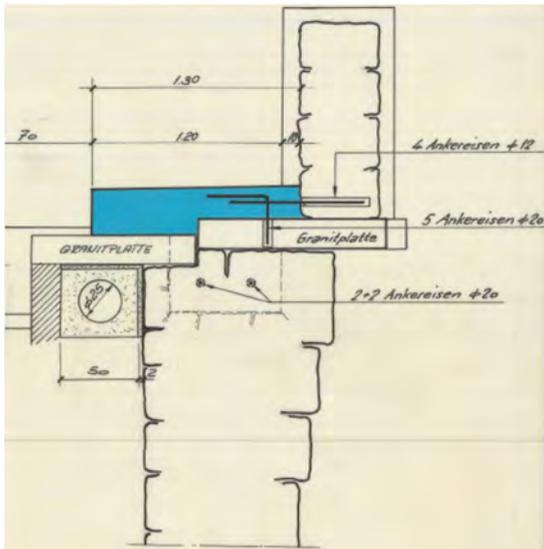
Abbildung 51: Verstärkung Kanzel Pfeiler III

Die ursprünglich angedachte Tragwirkung der Kanzeln über eine im Querschnitt verlaufende Druckstrebe wird angezweifelt. Aufgrund der grossen horizontalen Fugen zwischen den einzelnen Schichten und der teilweise diagonalen Risse im Bereich der Abdeckplatte muss davon ausgegangen werden, dass die Lasten über Biegung abgetragen werden. Diagonale Risse wie beim Pfeiler V könnten dabei als Schubrisse interpretiert werden. Im Rahmen des Ersatzes des Betonrandbordes wurden vermutlich alle Betonkonsolen mittels Ankereisen gesichert. Es sind jedoch nur Pläne der Kanzeln oberhalb der Pfeiler I bis III vorhanden. Im Bereich der Pfeiler I und II wurden die Kanzeln zusätzlich mittels Nägeln und Longarinen verstärkt. Es ist nicht bekannt, ob die Schubrisse an der unterwasserseitigen Kanzel beim Pfeiler V bereits zum Zeitpunkt der Verstärkung vorhanden waren. Sollten die Schubrisse neueren Datums sein, so kann ein plötzliches Ausbrechen der Granitsteine nicht ausgeschlossen werden. Es ist damit zu rechnen, dass sich der Zustand der Kanzeln und der aussenliegenden Verstärkungen weiter verschlechtern wird.

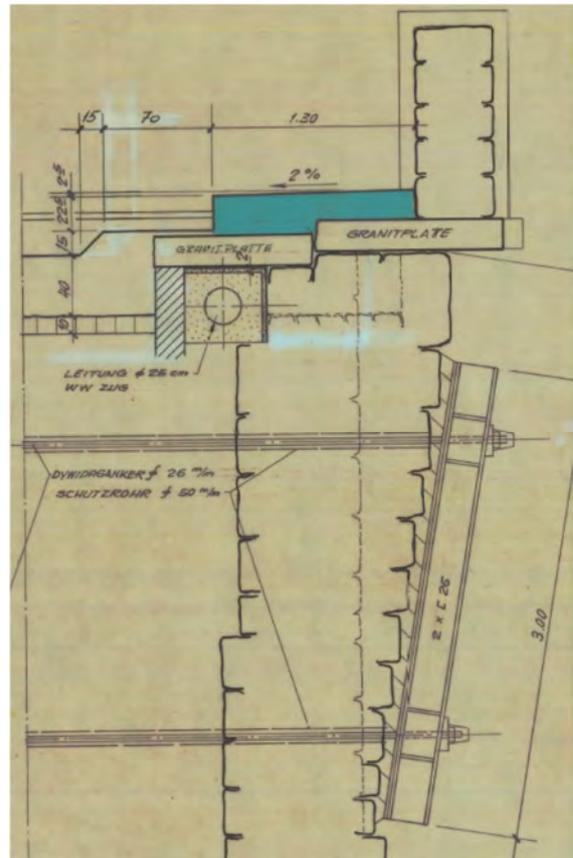
Abbildung 52: Zusätzliche Verstärkung Kanzel Pfeiler I

Zusätzlich zur Verstärkung mittels Ankereisen wurde im Bereich der Pfeiler I und II eine optisch sichtbare Verstärkung mittels Ankern und Longarinen erstellt (Abbildung 52). Diese Verstärkungen wurden gemäss [22] als Sofortmassnahme aufgrund von klaffenden Rissen erstellt.

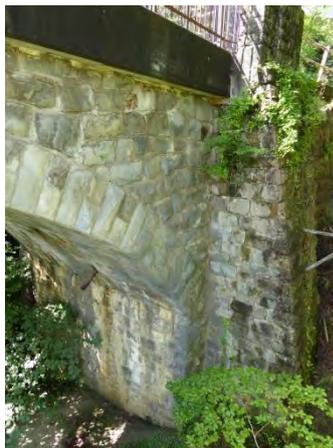
Bauwerksteil: WL Zug  
Lokalisierung: Seite Unterwasser – Flügelmauer  
Veränderung: neue Gesteinsausbrüche  
Schadenbeschreibung: Steine in Flügelmauer teilweise stark verwittert  
best. und neue Gesteinsausbrüche  
bestehende Risse

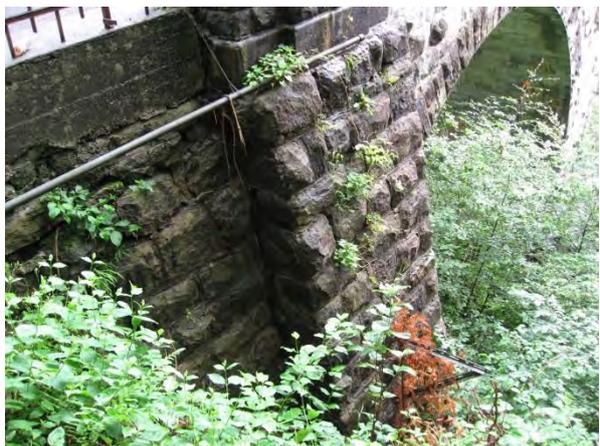
Bauwerksteil: Gewölbe 1  
Lokalisierung: Gewölbe – Blickrichtung WL Zug  
Veränderung: längere Risse  
Schadenbeschreibung: best. und neue Risse  
best. Nassstellen  
stark korrodiertes Entwässerungsrohr

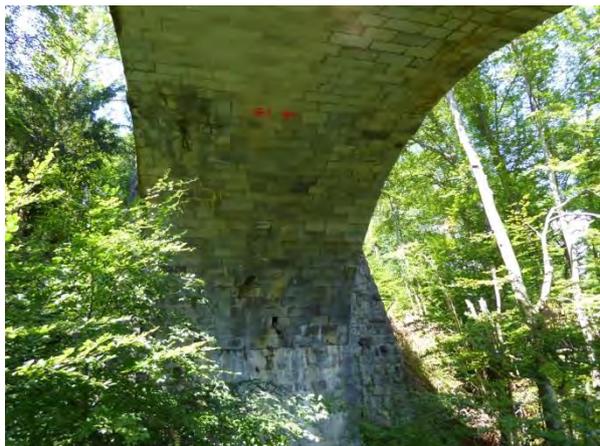
Bauwerksteil: Gewölbe 1  
Lokalisierung: Gewölbe – Blickrichtung Pfeiler I  
Veränderung: längere Risse  
Schadenbeschreibung: best. und neue Risse  
best. Nassstellen  
neuer verwitterter Stein

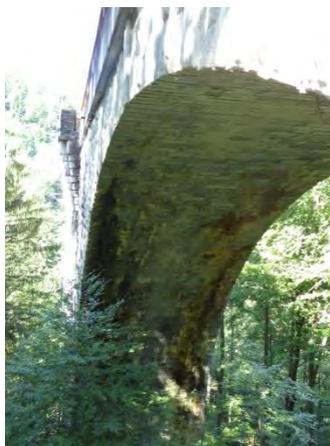
Bauwerksteil: Gewölbe 1  
Lokalisierung: Seite Oberwasser – Ansicht  
Veränderung: neue Risse  
Schadenbeschreibung: Riss zwischen Gewölbe und Stirnmauer  
gerissener Schlussstein

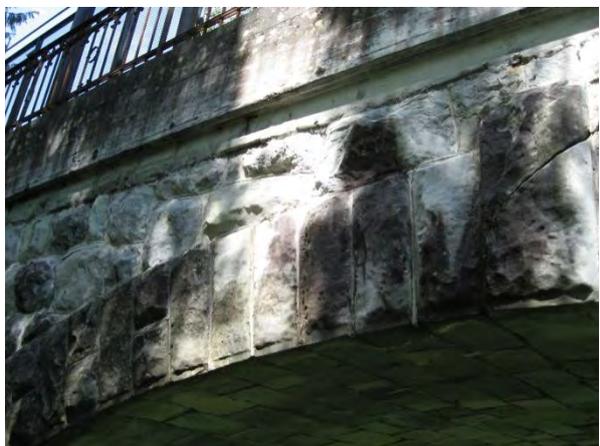
Bauwerksteil: Gewölbe 1  
Lokalisierung: Seite Unterwasser – Ansicht  
Veränderung: neue Risse  
neue Ausbrüche  
Schadenbeschreibung: Riss zwischen Gewölbe und Stirnmauer  
gerissener Schlussstein  
Ausbrüche

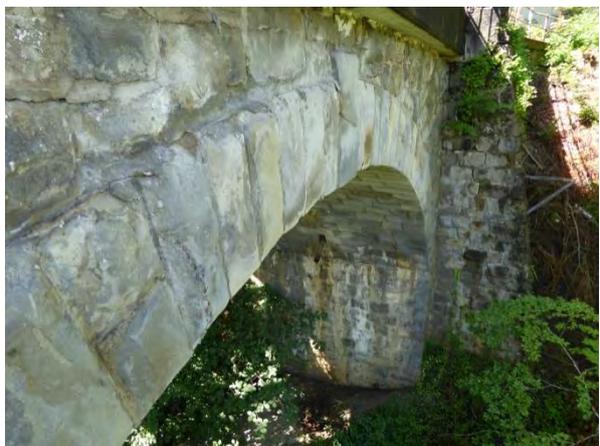
Bauwerksteil: Gewölbe 2  
Lokalisierung: Gewölbe – Oberhalb Pfeiler II  
Veränderung: neuer Ausbruch  
neue Nassstellen  
Schadenbeschreibung: best. und neue Nassstellen  
neuer Gesteinsausbruch

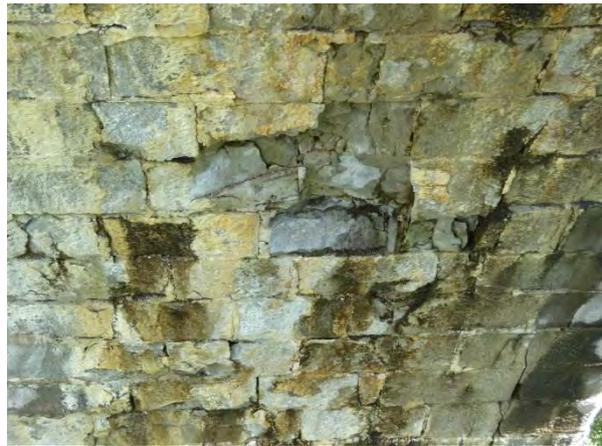
Bauwerksteil: Gewölbe 2  
Lokalisierung: Gewölbe – ab Pfeiler I 3/4 OW-seitig  
Veränderung: keine  
Schadenbeschreibung: best. Riss (Tiefe ca. 40 cm)

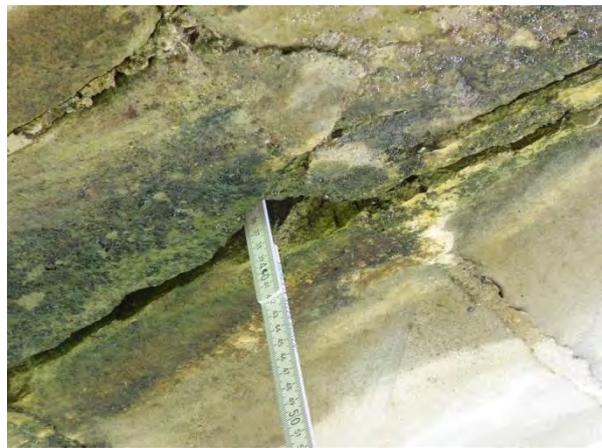
Bauwerksteil: Gewölbe 2  
Lokalisierung: Gewölbe – ab Pfeiler I 1/4 OW-seitig  
Veränderung: länger gewordener Riss  
Schadenbeschreibung: best. Abplatzung  
länger gewordener Riss

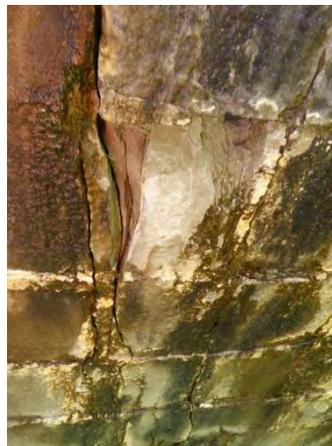
Bauwerksteil: Gewölbe 2  
Lokalisierung: Gewölbe – ab Pfeiler I 3/4 OW-seitig  
Veränderung: keine  
Schadenbeschreibung: breiter Riss  
Nassstelle

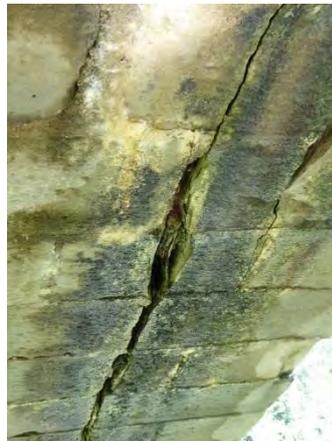
Bauwerksteil: Gewölbe 2  
Lokalisierung: Seite Oberwasser – Gewölbescheitel  
Veränderung: neuer Gesteinsausbruch  
Schadenbeschreibung: best. Unterhölung Stein  
neuer Gesteinsausbruch  
Abplatzung in Betonkonsole  
Entwässerungsrrohr beschädigt

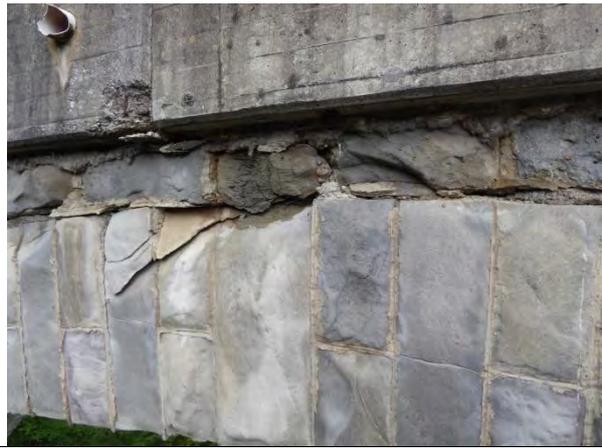
Bauwerksteil: Gewölbe 2  
Lokalisierung: Seite Oberwasser – ab Pfeiler I 3/4  
Veränderung: neuer Bewuchs  
Schadenbeschreibung: Bewuchs  
Fledermauskästen

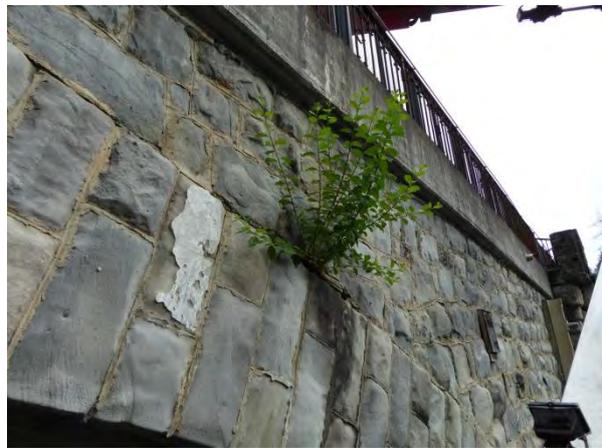
Bauwerksteil: Gewölbe 2  
Lokalisierung: Seite Unterwasser – Bogen/4  
Veränderung: neue Erosion  
Schadenbeschreibung: Erosion

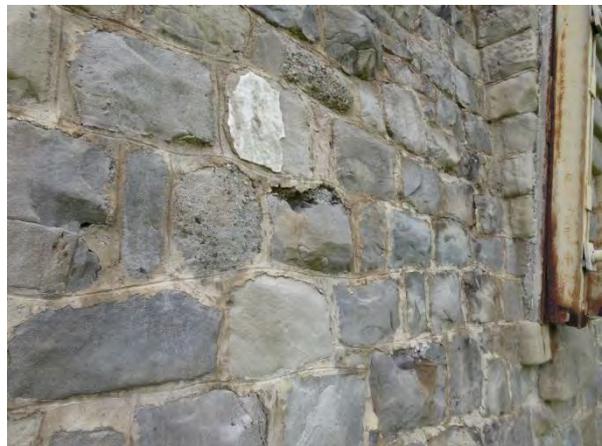
Bauwerksteil: Gewölbe 2  
Lokalisierung: Seite Unterwasser – Scheitel  
Veränderung: keine  
Schadenbeschreibung: Riss in Schlussstein  
Erosion

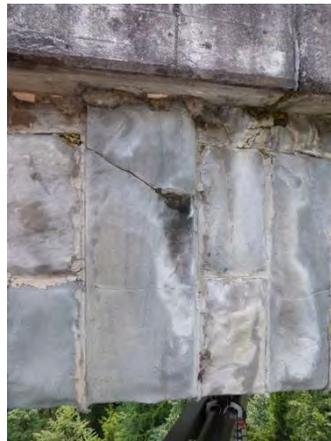
Bauwerksteil: Gewölbe 2  
Lokalisierung: Seite Unterwasser – Bogen 3/4  
Veränderung: verstärkte Erosion  
Schadenbeschreibung: Erosion

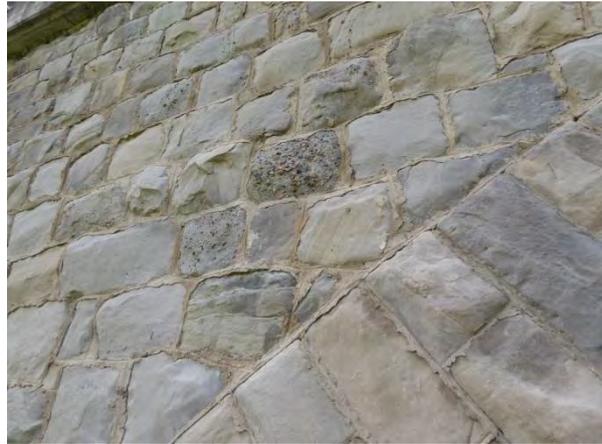
Bauwerksteil: Kanzel Pfeiler II  
Lokalisierung: Seite Unterwasser  
Veränderung: nicht bekannt  
Schadenbeschreibung: Riss zwischen Kanzel und Stirnmauer  
Korrosion externe Stahlteile

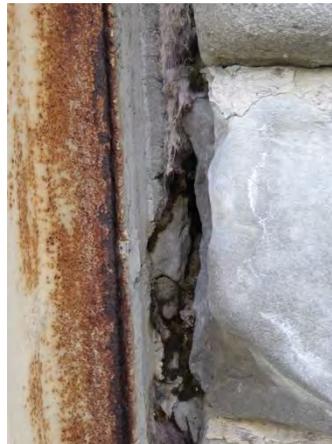
Bauwerksteil: Kanzel Pfeiler II  
Lokalisierung: Seite Oberwasser  
Veränderung: nicht bekannt  
Schadenbeschreibung: tiefer Riss zwischen Kanzel und  
Stirnmauer (t = 54 cm)  
Korrosion externe Stahlteile

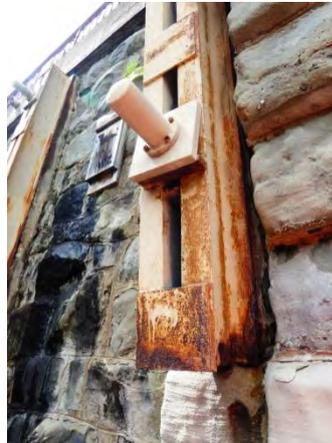
Bauwerksteil: Gewölbe 3  
Lokalisierung: Gewölbe – Oberhalb Pfeiler II  
Veränderung: nicht bekannt  
Schadenbeschreibung: Korrosion Entwässerungsrohr

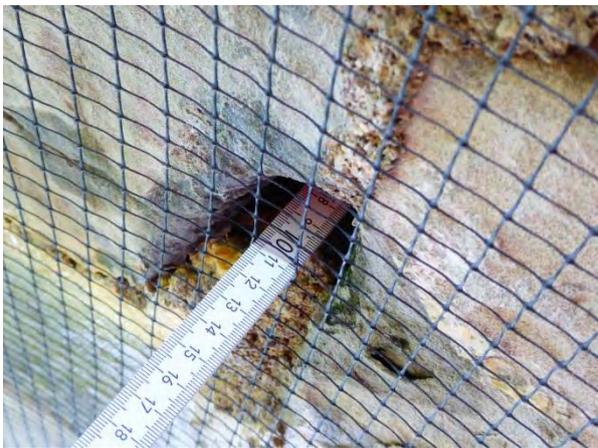
Bauwerksteil: Gewölbe 3  
Lokalisierung: Gewölbe – Bogen 3/4 (Seite OW)  
Veränderung: längerer Riss  
Schadenbeschreibung: Riss

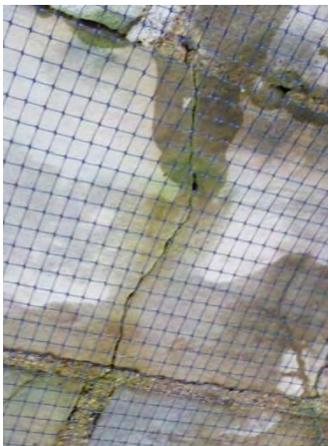
Bauwerksteil: Gewölbe 3  
Lokalisierung: Gewölbe – oberhalb Pfeiler III  
Veränderung: neues Loch in Fuge  
Schadenbeschreibung: Loch in Fuge

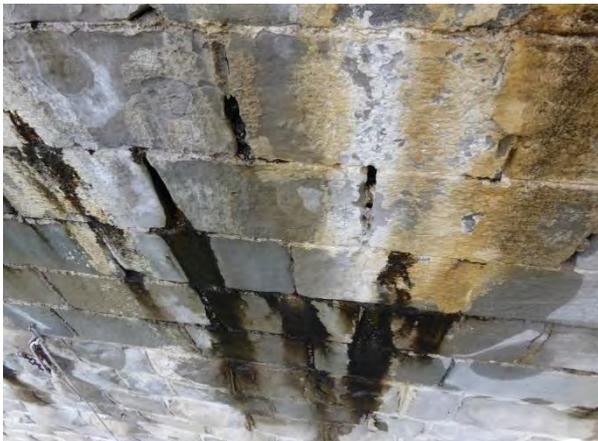
Bauwerksteil: Gewölbe 3  
Lokalisierung: Seite Oberwasser – Scheitel  
Veränderung: neue Risse in zwischen Scheitel und Pfeiler II  
Schadenbeschreibung: Riss in Schlussstein  
Gewölbe löst sich im Scheitelbereich von der Stirnmauer ab

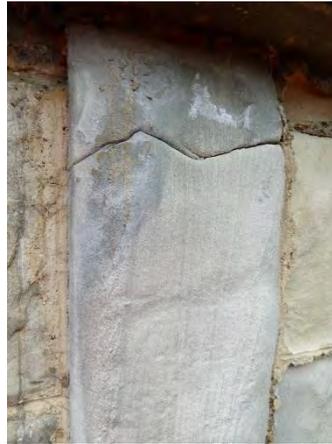
Bauwerksteil: Gewölbe 3  
Lokalisierung: Seite Unterwasser – bei Pfeiler III  
Veränderung: neue Erosion  
Schadenbeschreibung: Erosion

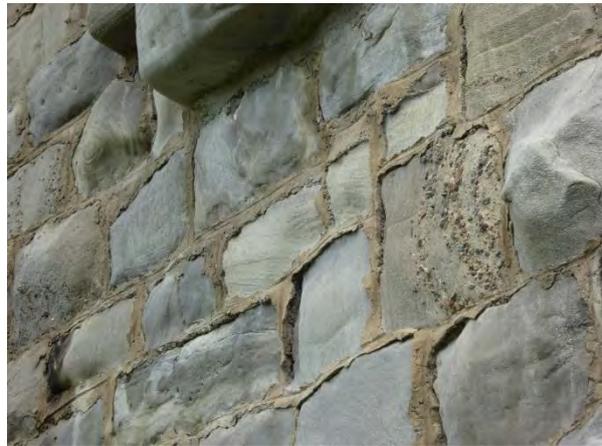
Bauwerksteil: Gewölbe 3  
Lokalisierung: Seite Unterwasser – Scheitel  
Veränderung: neuer Ausbruch  
Schadenbeschreibung: Steinausbruch

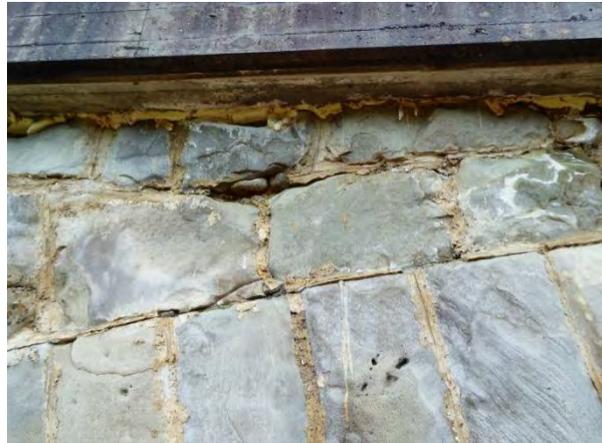
Bauwerksteil: Kanzel Pfeiler III  
Lokalisierung: Seite Unterwasser  
Veränderung: nicht bekannt  
Schadenbeschreibung: offene horizontale und vertikale Fugen

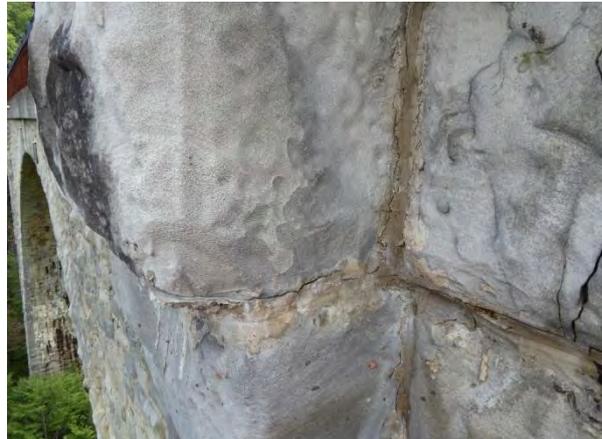
Bauwerksteil: Gewölbe 4  
Lokalisierung: Gewölbe – Pfeiler III bis Bogen/4  
Veränderung: keine  
Schadenbeschreibung: Nassstellen  
Korrodiertes Entwässerungsrohr  
Risse

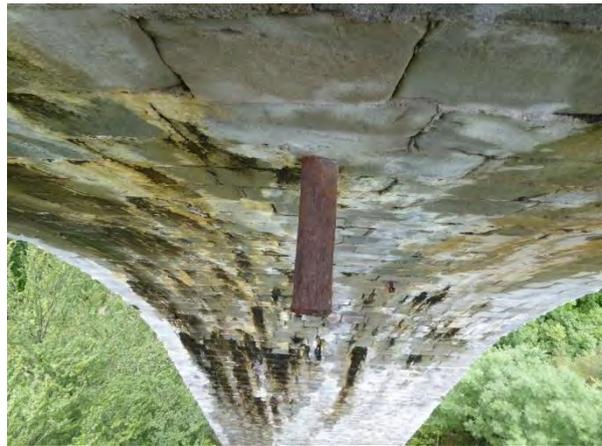
Bauwerksteil: Gewölbe 4  
Lokalisierung: Gewölbe – Scheitel (Seite Oberwasser)  
Veränderung: längerer Riss  
Schadenbeschreibung: Riss

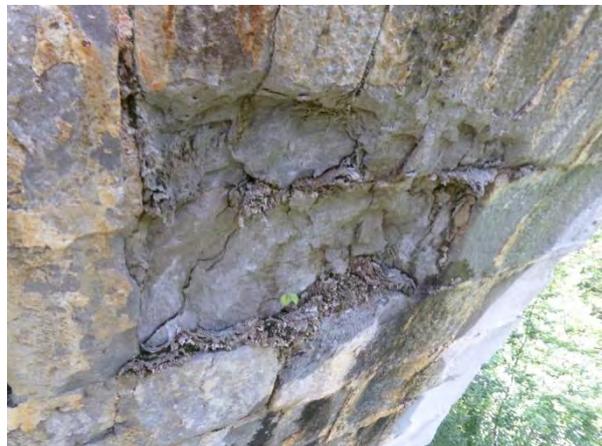
Bauwerksteil: Gewölbe 4  
Lokalisierung: Gewölbe – Bogen 3/4 (Seite OW)  
Veränderung: keine  
Schadenbeschreibung: Abplatzung Seite Oberwasser

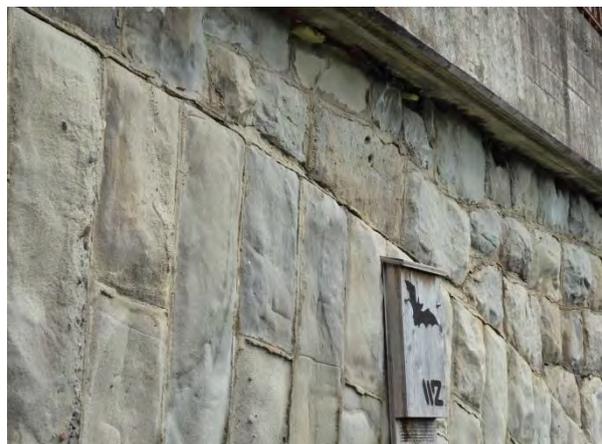
Bauwerksteil: Gewölbe 4  
Lokalisierung: Seite Unterwasser (Pfeiler III bis Scheitel)  
Veränderung: zusätzliche Risse  
Schadenbeschreibung: Risse

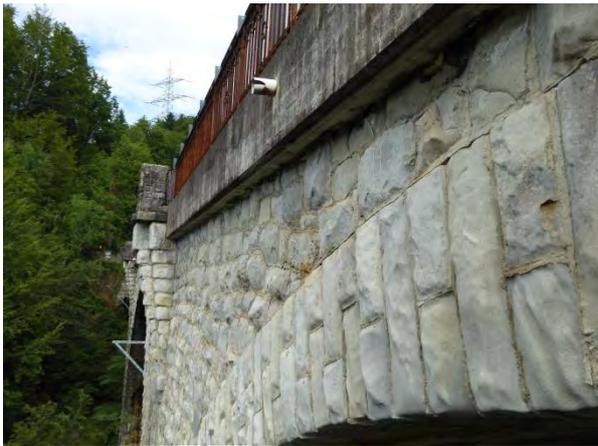
Bauwerksteil: Gewölbe 4  
Lokalisierung: Seite Unterwasser (Scheitel bis Pfeiler IV)  
Veränderung: zusätzliche Risse  
Schadenbeschreibung: Risse  
beschädigtes Entwässerungsrohr

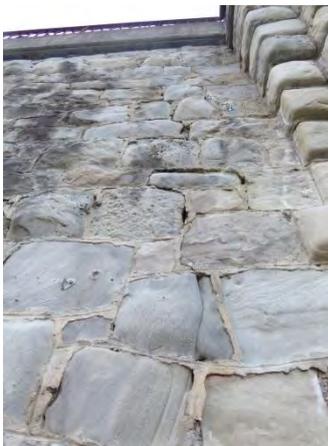
Bauwerksteil: Gewölbe 4  
Lokalisierung: Seite Oberwasser (bei Pfeiler III)  
Veränderung: zusätzliche Nassstelle  
Schadenbeschreibung: Riss  
Erosion  
Nassstelle

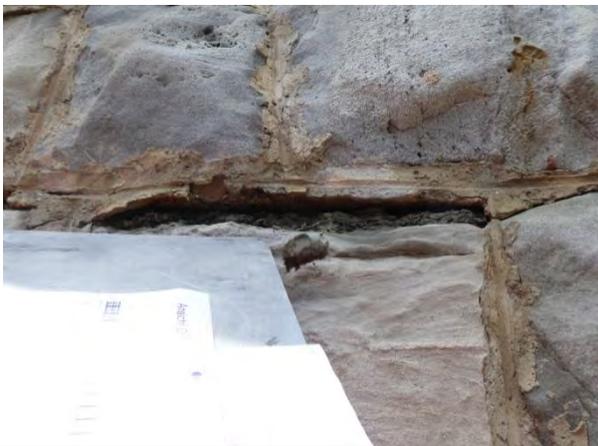
Bauwerksteil: Gewölbe 4  
Lokalisierung: Seite Oberwasser (Bogen 3/4)  
Veränderung: neue Erosion  
Schadenbeschreibung: offene Fuge  
verwitterter Stein

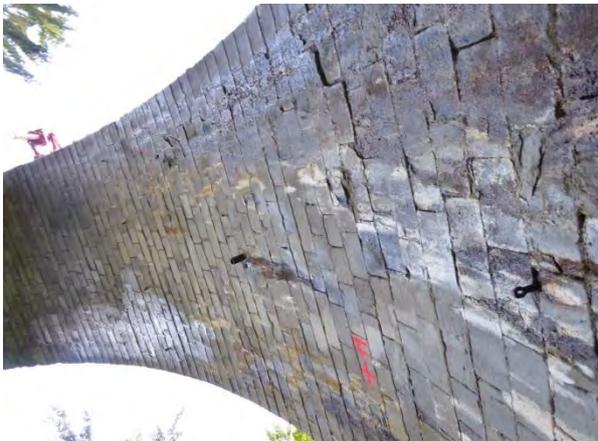
Bauwerksteil: Gewölbe 5  
Lokalisierung: Gewölbe – Pfeiler IV bis Scheitel  
Veränderung: zusätzlicher Risse  
Schadenbeschreibung: Risse  
Nassstellen  
korrodiertes Entwässerungsrohr

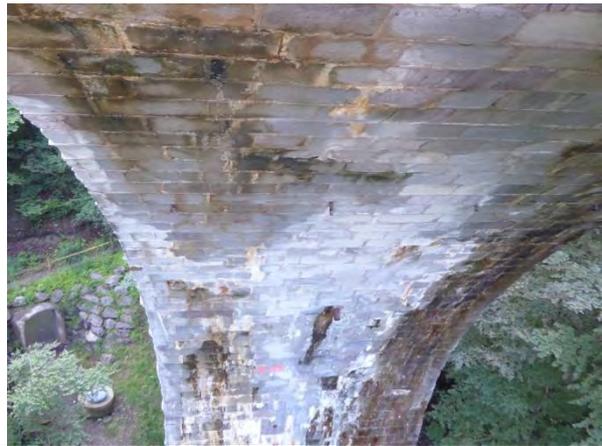
Bauwerksteil: Gewölbe 5  
Lokalisierung: Gewölbe – Scheitel bis Pfeiler V  
Veränderung: zusätzliche Risse  
zusätzliche Ausbrüche  
Schadenbeschreibung: Risse  
Nassstellen  
Ausbrüche  
korrodiertes Entwässerungsrohr

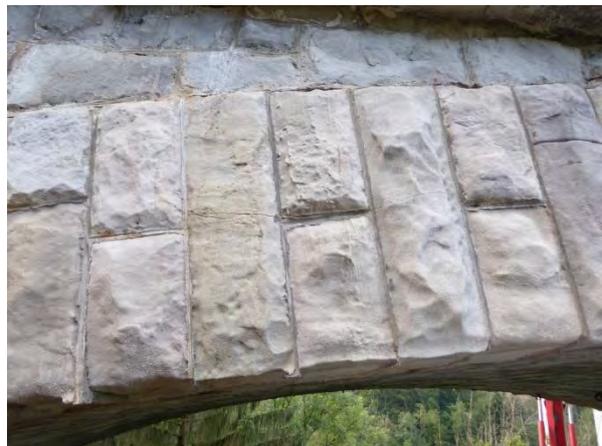
Bauwerksteil: Gewölbe 5  
Lokalisierung: Seite Unterwasser (Scheitel)  
Veränderung: zusätzliche Risse  
Schadenbeschreibung: Risse  
Bogen löst sich von Stirnmauer ab

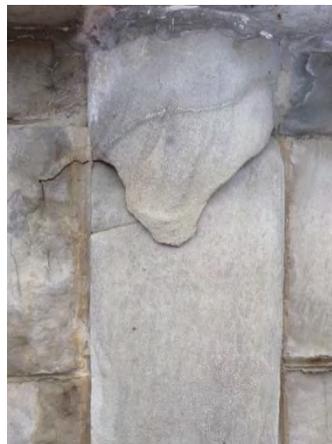
Bauwerksteil: Gewölbe 5  
Lokalisierung: Seite Oberwasser (Scheitel)  
Veränderung: best. Unterhölung Stein  
Schadenbeschreibung: Risse  
Bogen löst sich von Stirnmauer ab

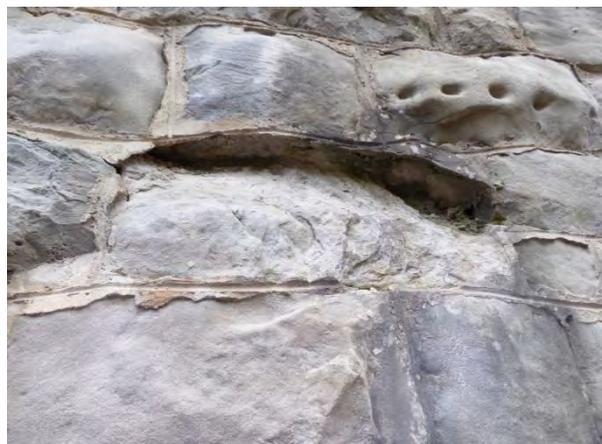
Bauwerksteil: Gewölbe 5  
Lokalisierung: Seite Oberwasser (Bogen 3/4)  
Veränderung: neuer Ausbruch  
Schadenbeschreibung: Ausbruch

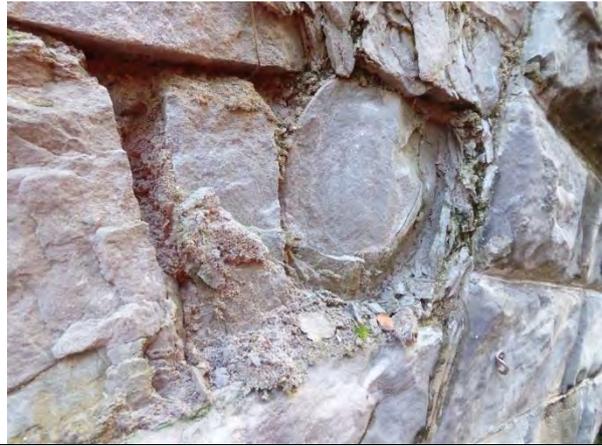
Bauwerksteil: Pfeiler V  
Lokalisierung: Seite Oberwasser oben  
Veränderung: keine  
Schadenbeschreibung: verwitterte Steine

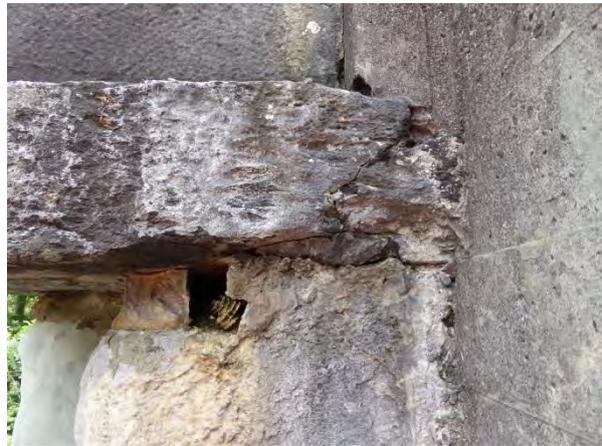
Bauwerksteil: Kanzel Pfeiler V  
Lokalisierung: Seite Unterwasser  
Veränderung: diagonale Risse  
Loch  
Schadenbeschreibung: Risse

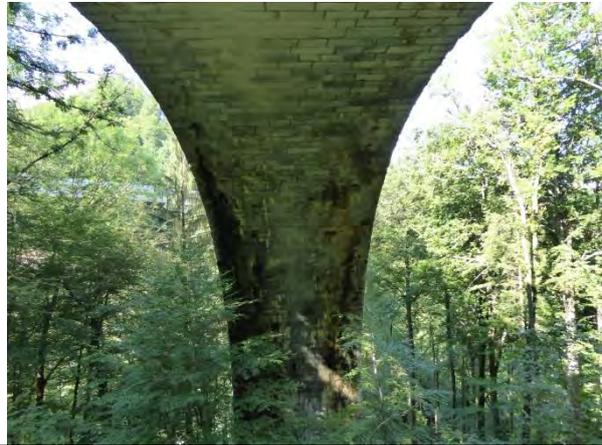
Bauwerksteil: Gewölbe 6  
Lokalisierung: Gewölbe – Pfeiler V bis Scheitel  
Veränderung: neuer Ausbruch  
längerer Riss  
Schadenbeschreibung: Nassstellen  
Risse  
Abplatzungen

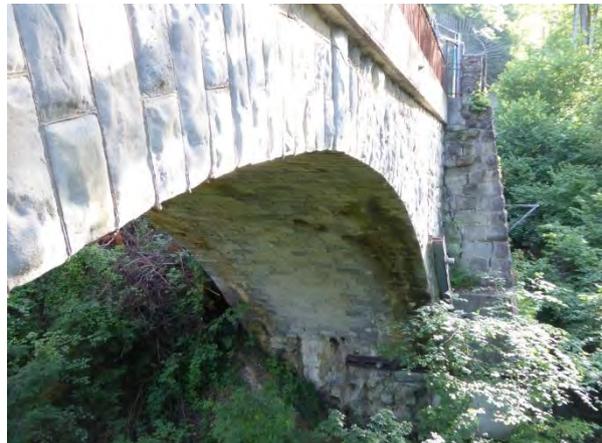
Bauwerksteil: Gewölbe 6  
Lokalisierung: Seite Oberwasser (Scheitel bis WL Ägeri)  
Veränderung: neuer Ausbruch  
Schadenbeschreibung: Ausbruch

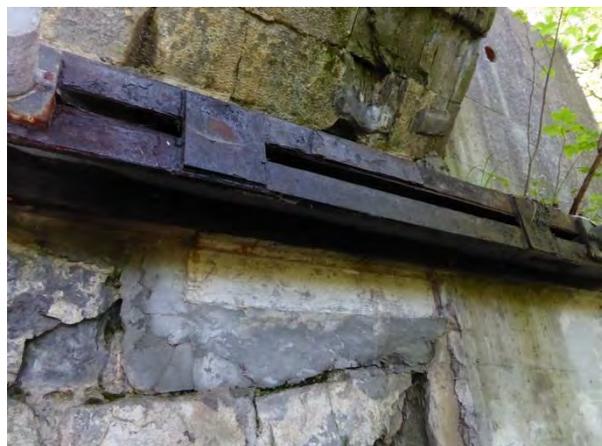
Bauwerksteil: WL Ägeri  
Lokalisierung: Ansicht  
Veränderung: verstärkte Korrosion  
grössere Abplatzungen  
Schadenbeschreibung: Nassstellen  
Risse  
Abplatzungen  
Korrosion der Stahlteile

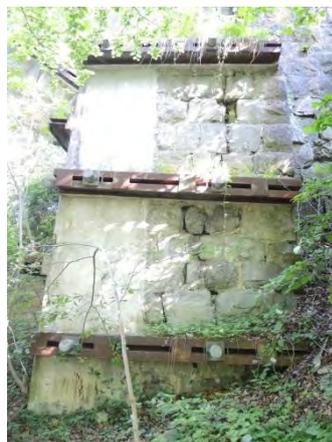
Bauwerksteil: WL Ägeri  
Lokalisierung: Seite Oberwasser  
Veränderung: verstärkte Korrosion  
grössere Abplatzungen  
Schadenbeschreibung: Risse  
Abplatzungen  
Korrosion der Stahlteile

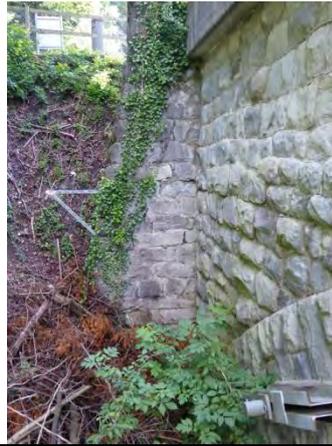
Bauwerksteil: [WL Ägeri](#)  
Lokalisierung: [Seite Unterwasser](#)  
Veränderung: [verstärkte Korrosion](#)  
Schadenbeschrieb [Risse](#)  
[Korrosion der Stahlteile](#)

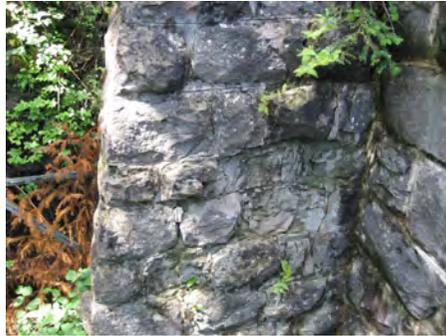
# Widerlager Zug - Ansicht 1:100

Ausbruch und Risse

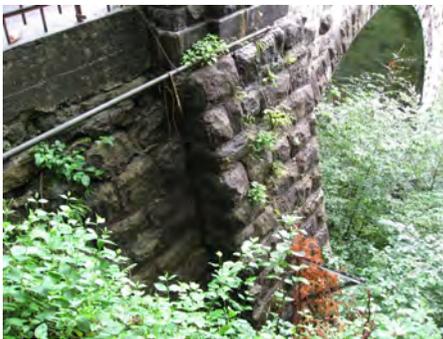
# Widerlager Zug - Ansicht Oberwasserseite 1:100

Risse und Bewuchs

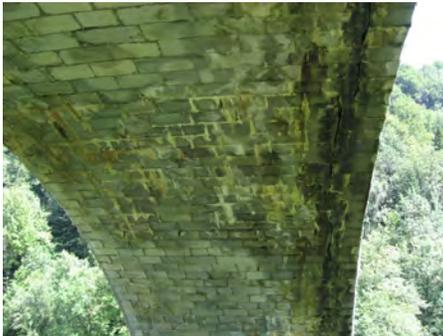
Gewölbe mit Blickrichtung Pfeiler I, oberwasserseitige Risse

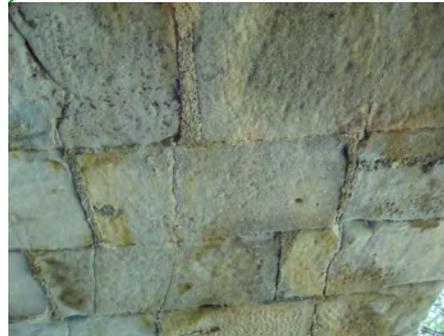
Risse

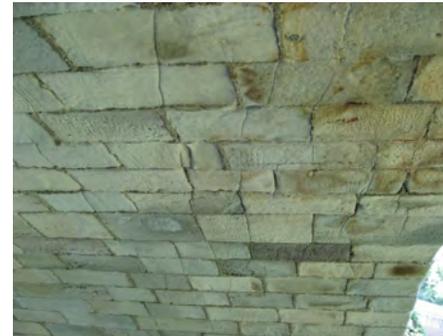
Risse

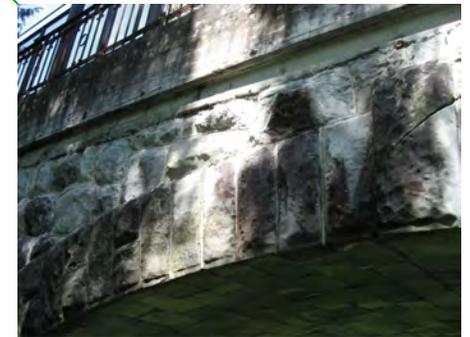
Riss in Schlussstein
