# Alte Lorzentobelbrücke BW 1704-0005

## Auflageprojekt Instandsetzung Überprüfungsbericht

Plan-Nr: 1704-0005.41  
Datum: 15.11.2021  
Rev.: -  
Visum: Ams

Bauherr: Tiefbauamt Kantons Zug, Aabachstrasse 5, 6300 Zug

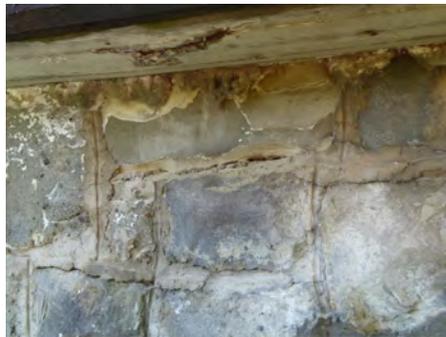
Fuge schadhaf

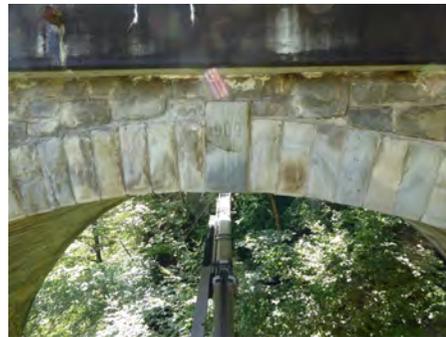
Riss in Schlussstein

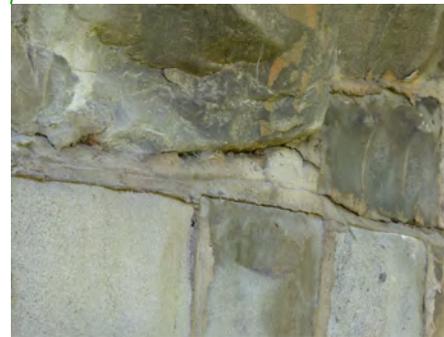
Ausbruch

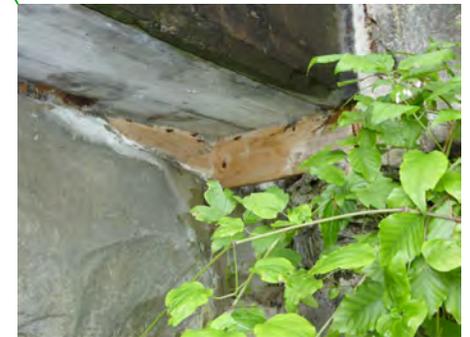
Rostflecken und Holzeinlagen

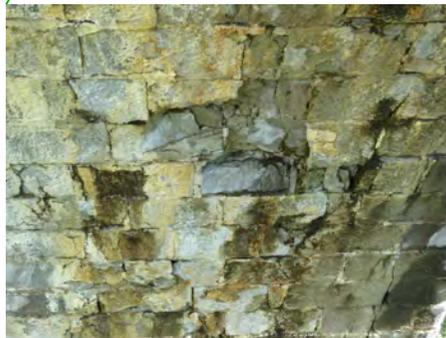
grösser gewordener Ausbruch

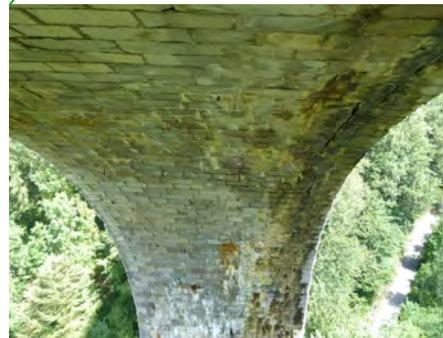
Gewölbe mit Blickrichtung Pfeiler II, oberwasserseitige Risse

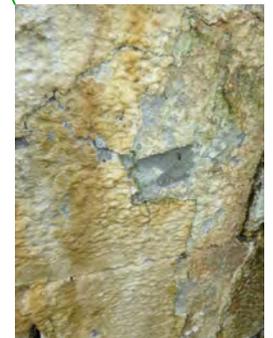
Kalkausblühung mit darunterliegenden Rissen

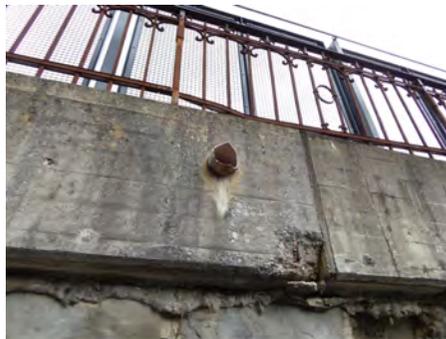
Abplatzung in Beton, schadhafes Entwässerungsrohr

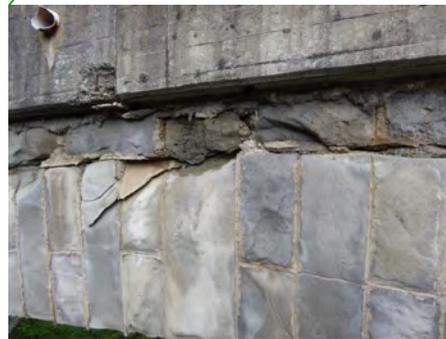
Ausbruch, Stein unterhöhlt

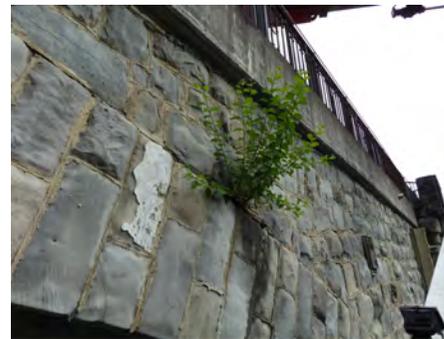
Bewuchs

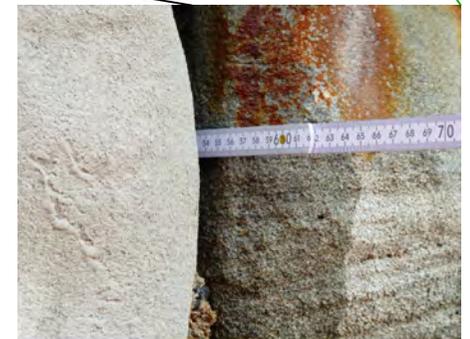
Fuge, t = 54 cm

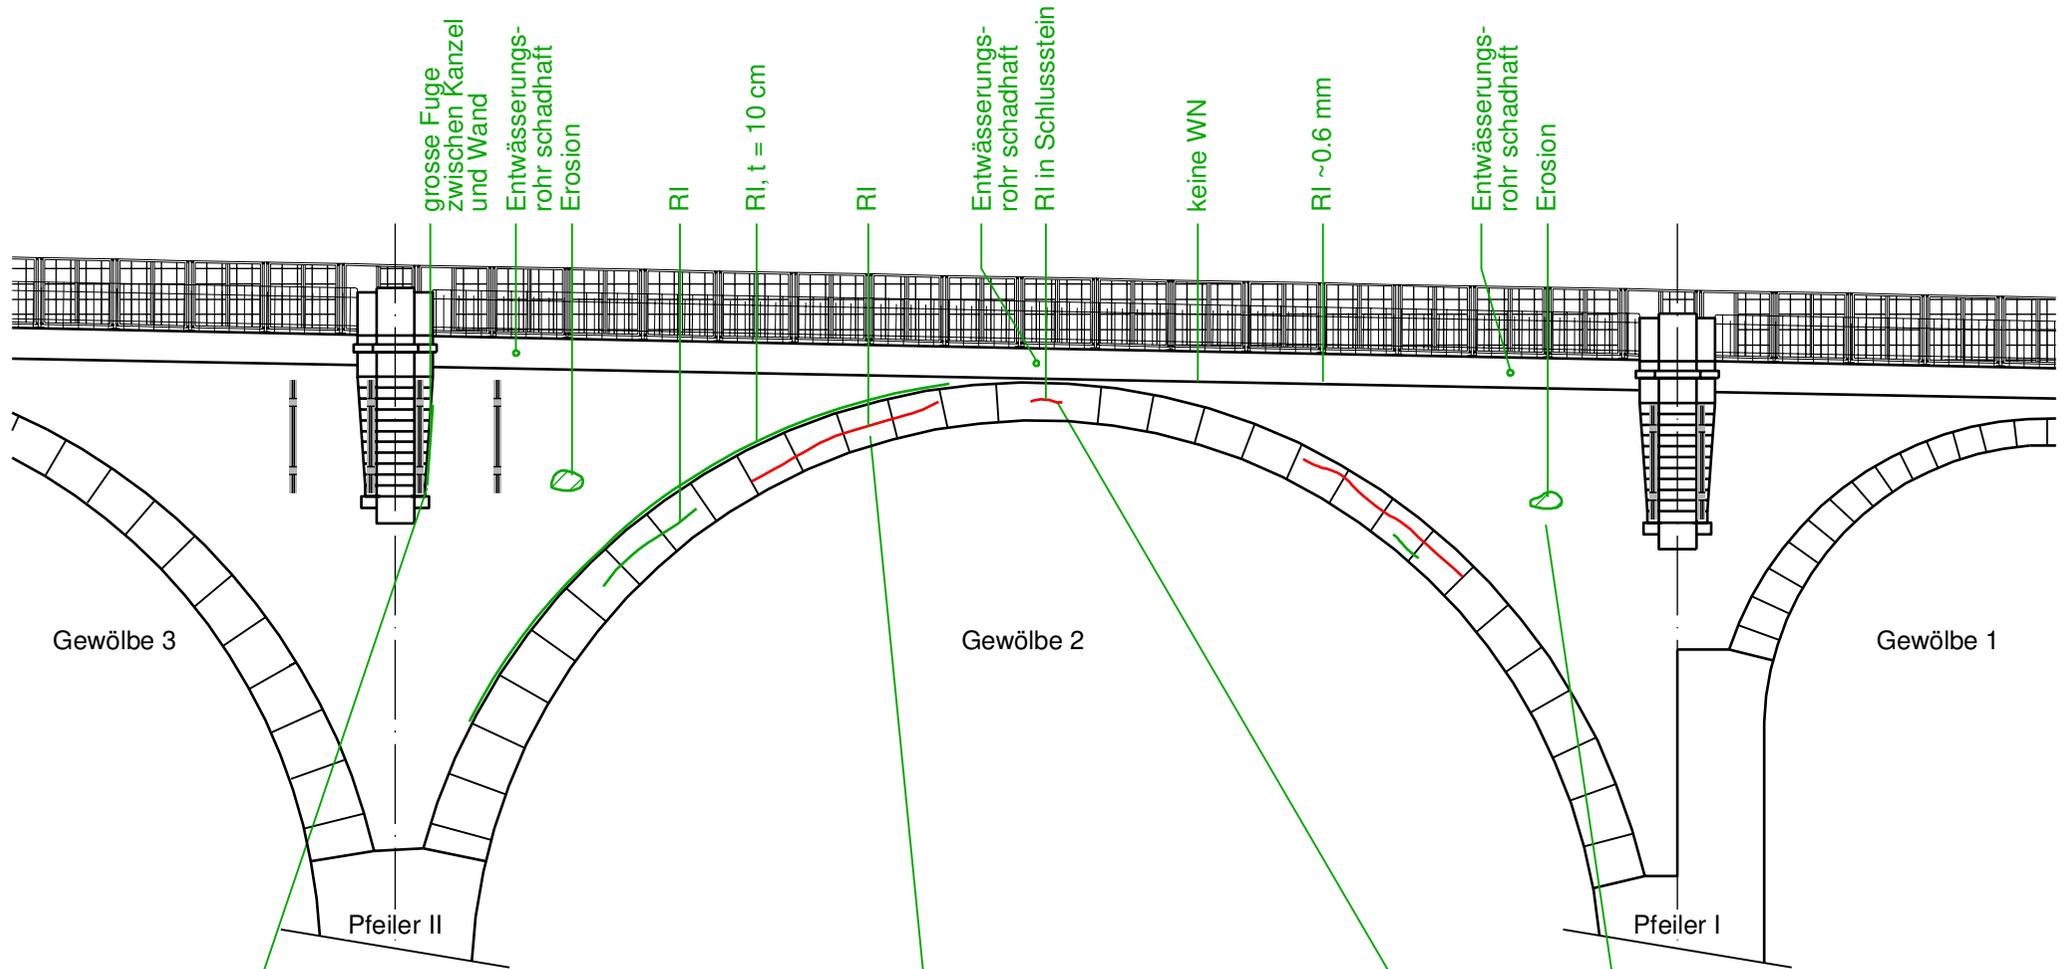
# Gewölbe 2 - Ansicht Unterwasserseite 1:200

grosse Fuge zwischen Kanzel und Wand

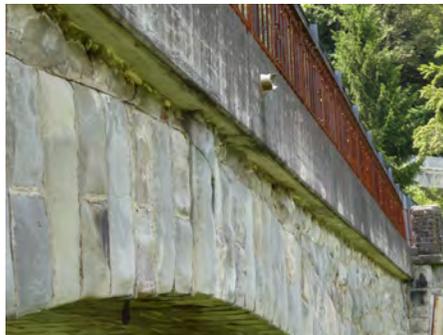
Riss zwischen Gewölbe und Stirnmauer

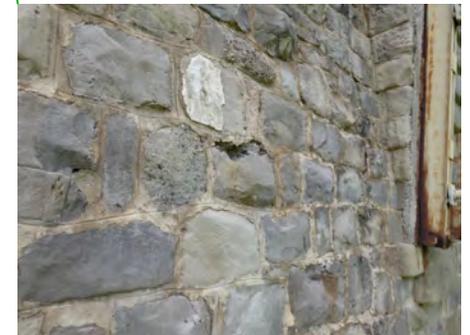
Erosion

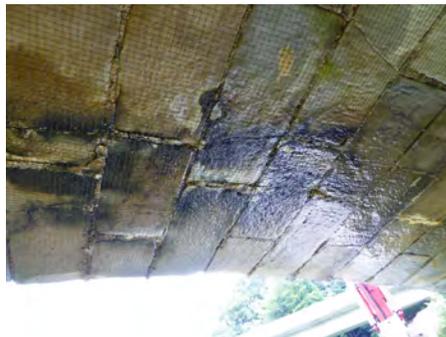
Fuge t = 5cm

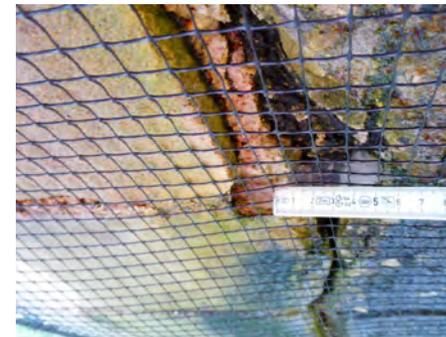
Riss sehr breit

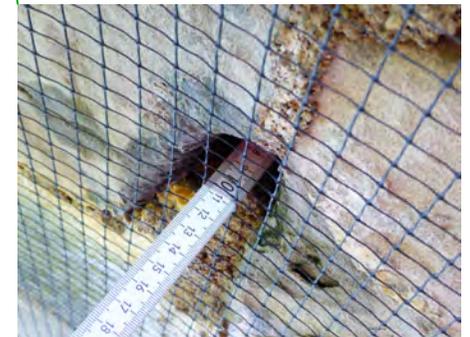
Loch t = 10 cm

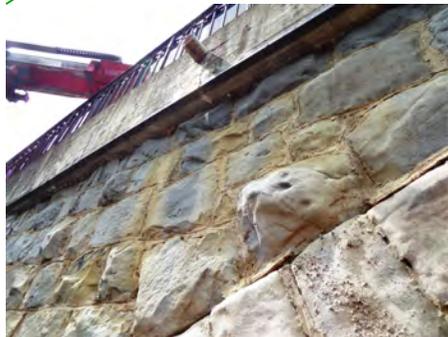
Riss zwischen Gewölbe und Stirnmauer

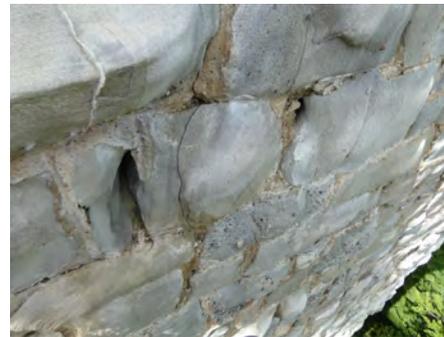
Loch t = 20cm und Riss

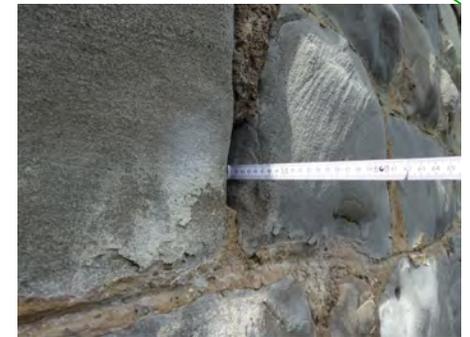
Loch t = 43cm

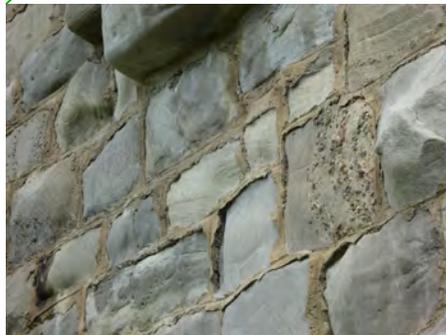
Erosion

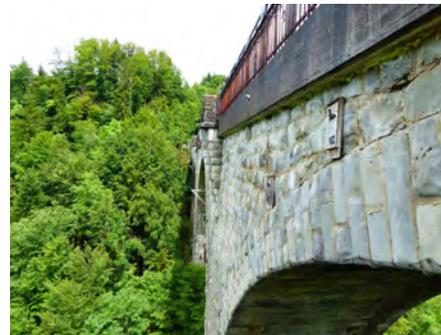
Blickrichtung Pfeiler III, Riss zwischen Gewölbe und Stirnmauer

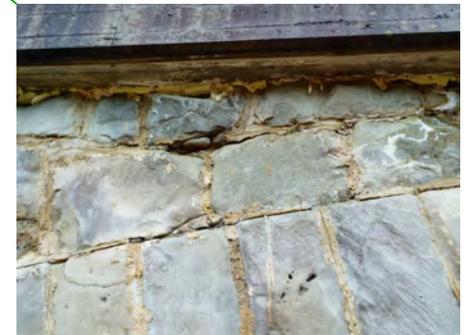
Ausbruch

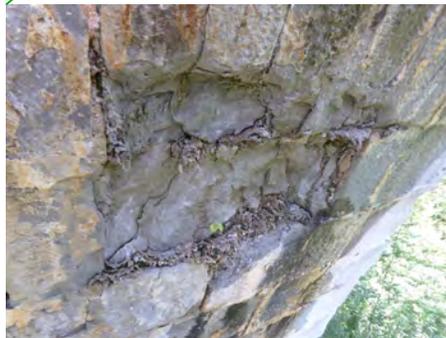
Ausbruch

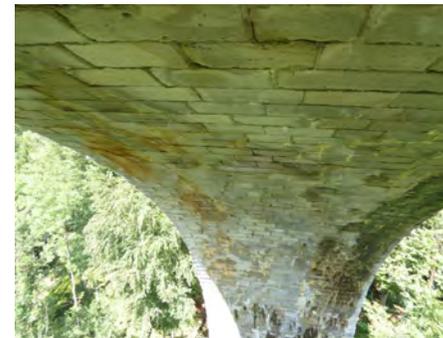
Riss 1 mm

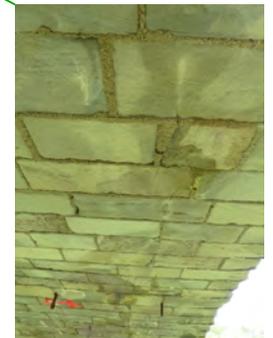
Riss 1 mm

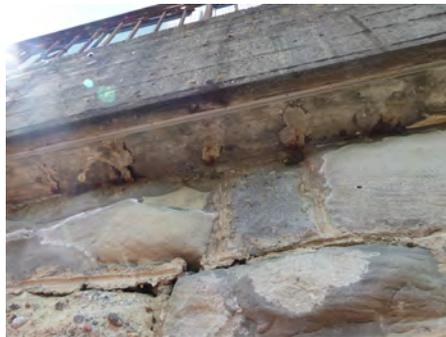
Wassernase

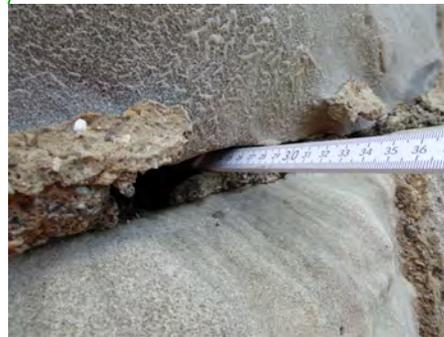
Riss 7 mm t = 26 cm

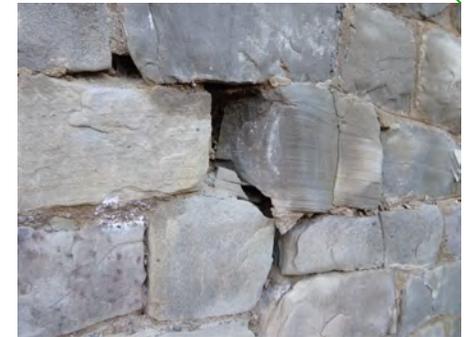
Ausbruch

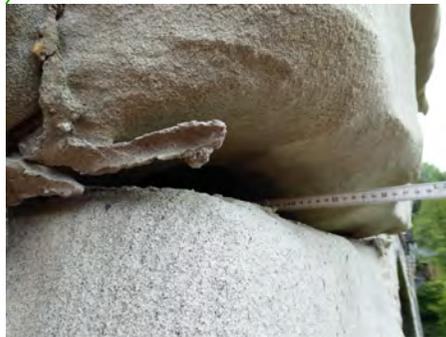
grosse hor. Fuge

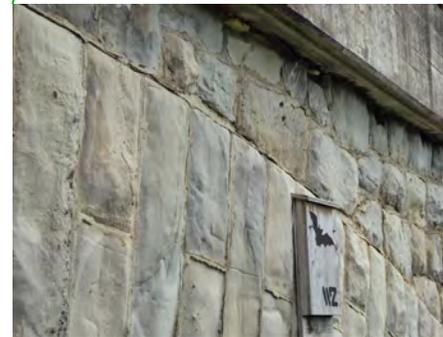
Riss

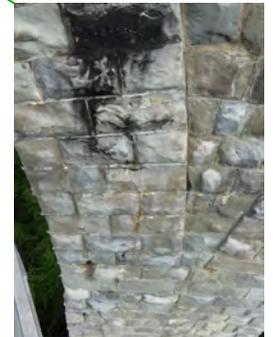
Riss

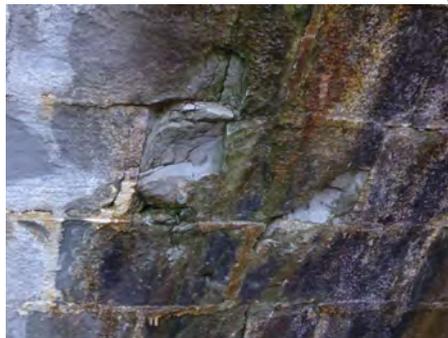
Abplatzung

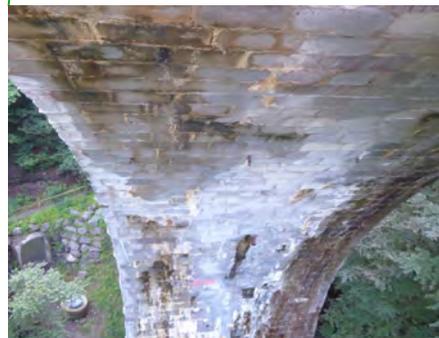
Riss 2.0 mm

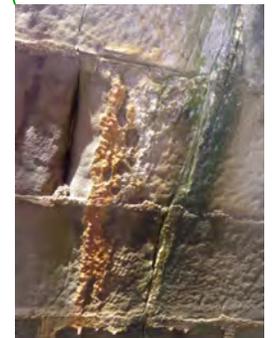
Riss 5 mm, t = 19 cm

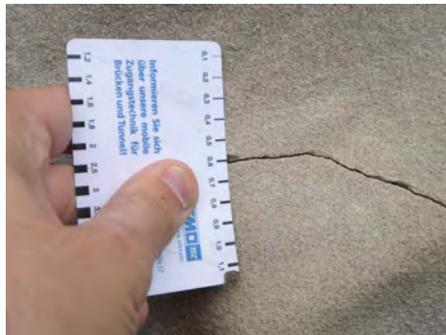
Riss 0.6 mm

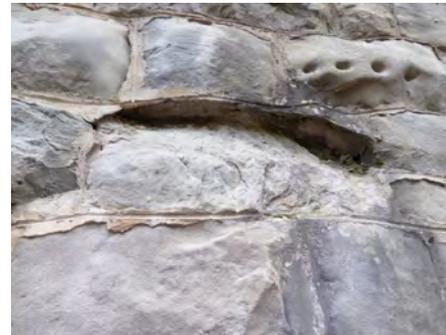
Ausbruch

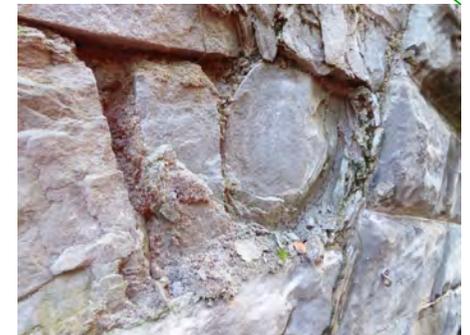
Ausbruch

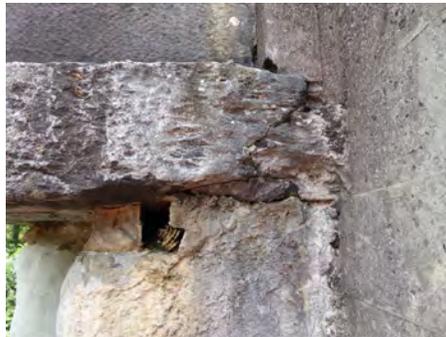
Loch

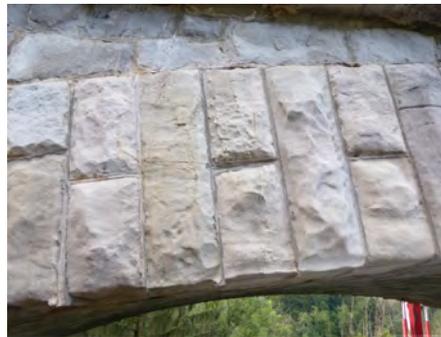
Riss

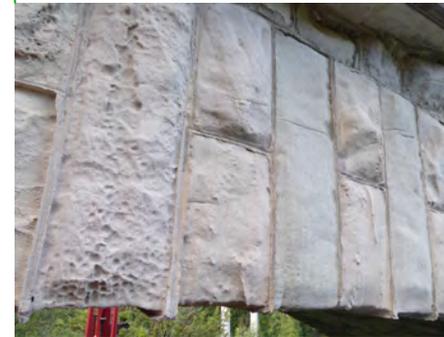
Riss

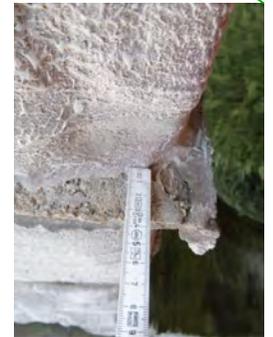
Erosion 40 mm

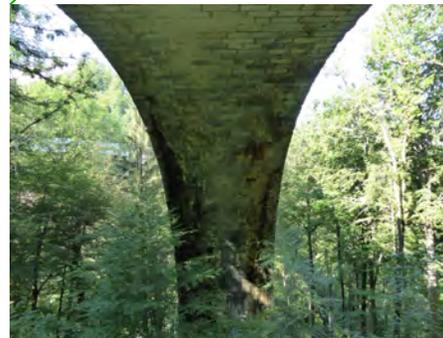
Riss sehr breit, t = 32 cm

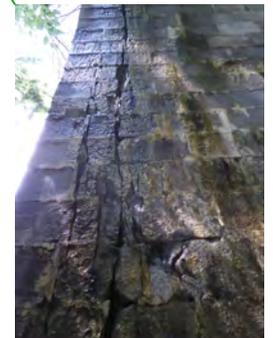
Risse und Ausbruch

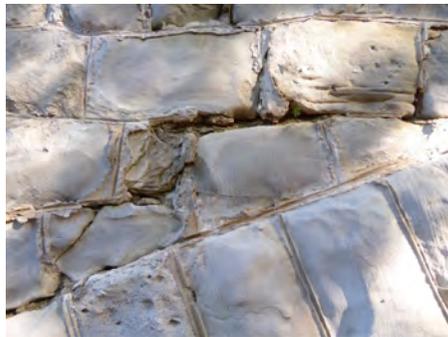
Abplatzung

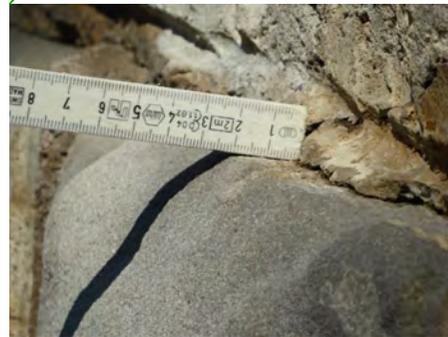
Stein hor. versetzt

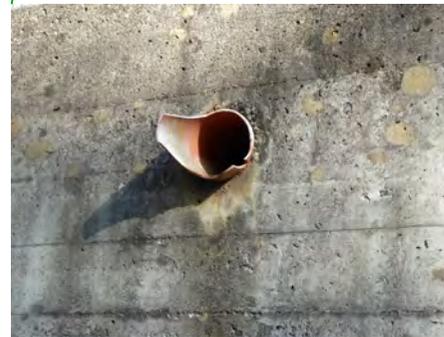
Entwässerungsrohr schadhaf

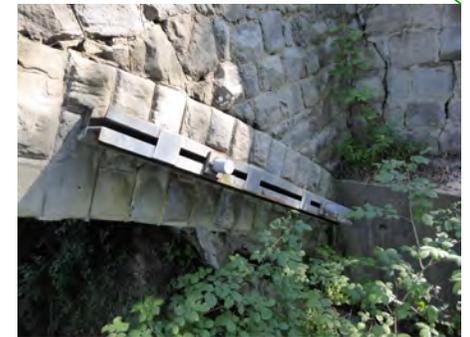
Verstärkung korrodiert

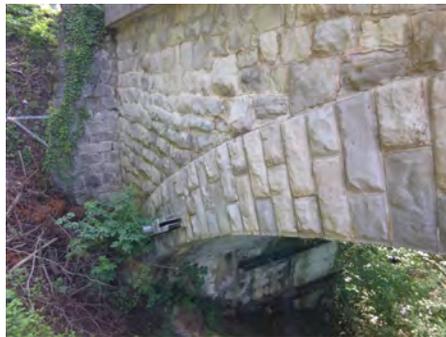
Risse

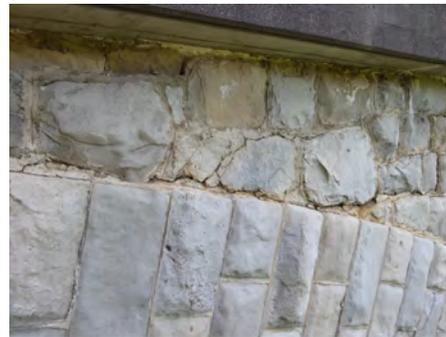
Riss 4 mm, Fuge beschädigt

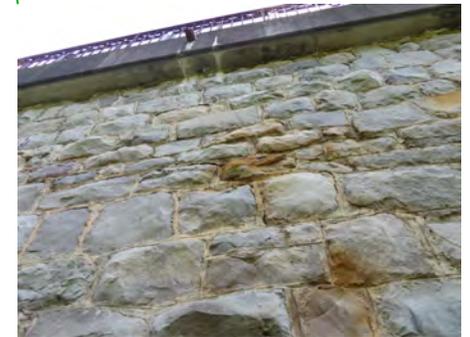
Entwässerungsrohr schadhaft, Verfärbungen

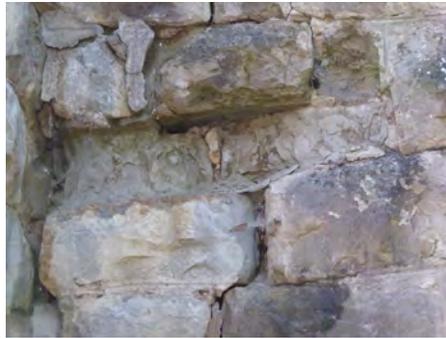
Ausbruch

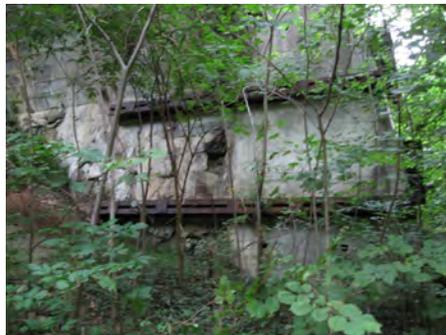
Ausbruch und Korrosion Longarine

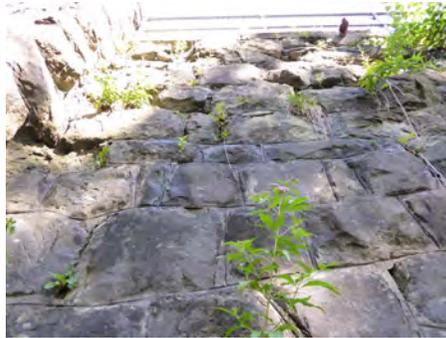
Bewuchs

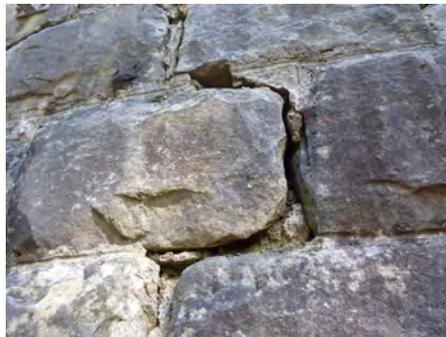
Ausbauchung

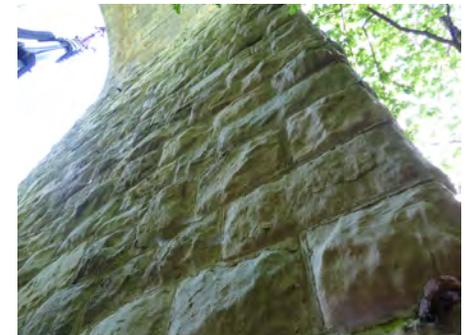
Ausbruch, Seite Gewölbe 1

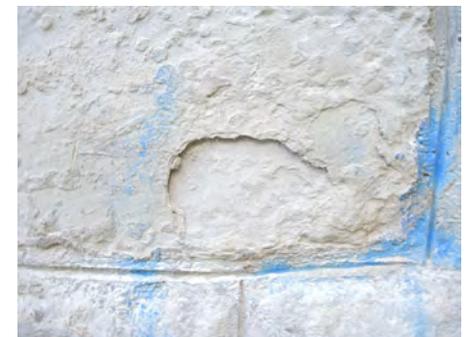
Frostschäden, Abplatzungen

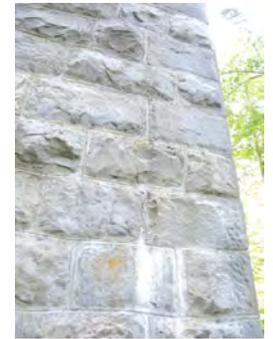
Riss Unterwasserseite

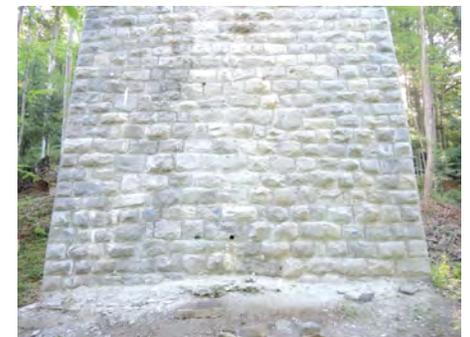
sandiger Boden, Seite Gewölbe 4

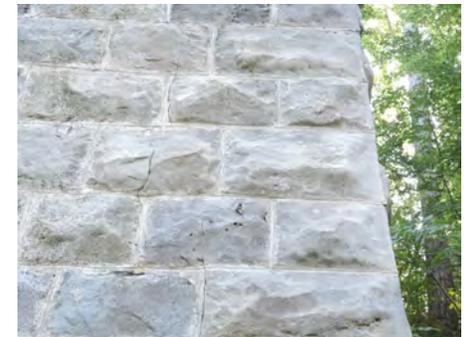
Riss Seite Gewölbe 5

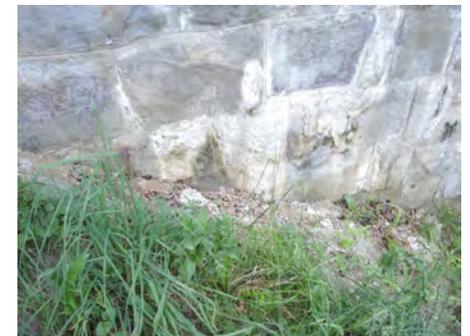
Nassstelle Seite Gewölbe 5

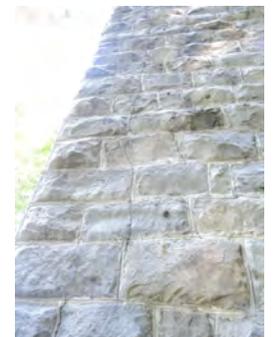
Riss Oberwasserseite

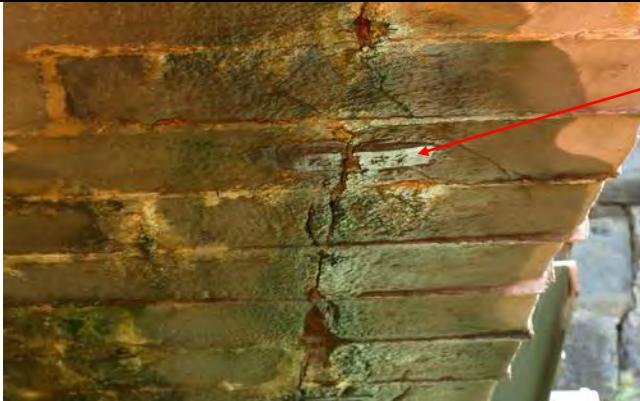
Foto 1

Gerissene Zementsiegel vom 16. April 1974 im Gewölbe 6. In diesem Gewölbe sind die Risse auch am breitesten.

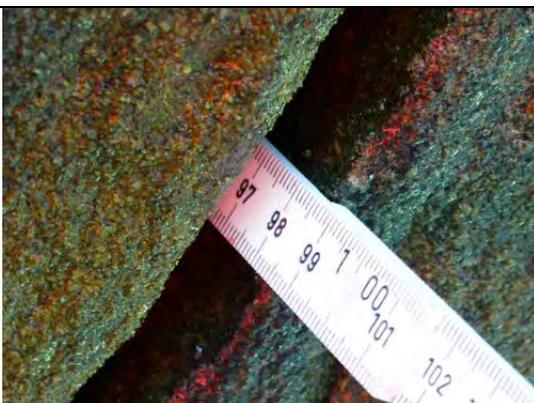
Foto 2

Typische Risse im Gewölbe 6

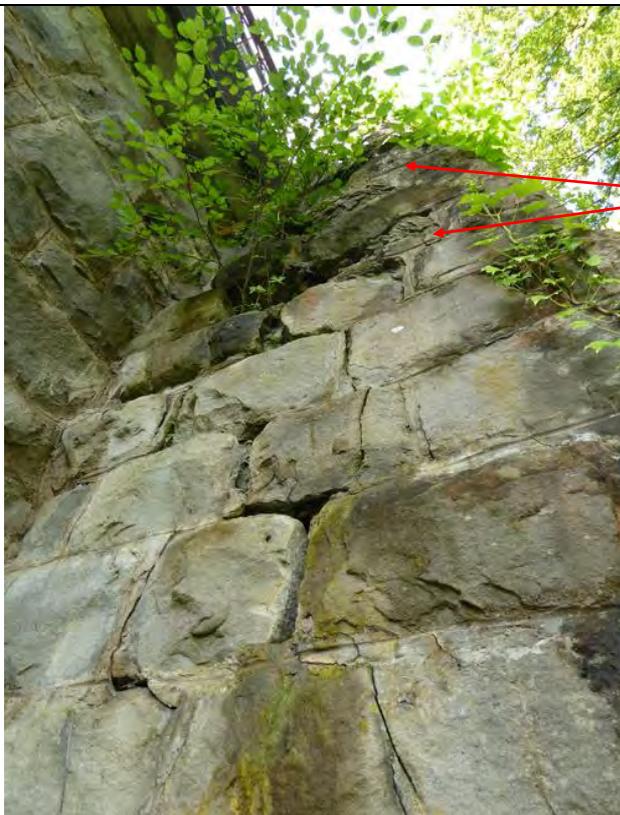
Foto 4

Risse trennen die Gewölbe von den Stirnwänden. Die Risse verlaufen vorwiegend zwischen Stirnkranz und Gewölbetonne an der Gewölbeuntersicht, mit einem Abstand von 0.5 - 1m von der Gewölbekante. Die maximale Rissbreite liegt tendenziell im Viertelpunkt der Gewölbe. Die meisten Risse sind um 1mm breit. An einzelnen Stellen, insbesondere bei den Gewölbe 2 + 6 werden Rissbreiten von 10-20mm festgestellt, wobei die effektive Rissbreite wegen Erosion der Rissufer nicht immer leicht zu bestimmen ist. Die Länge der Risse variiert zwischen einigen 10 cm und mehreren Metern. Am stärksten sind die Risse von Gewölbe 6. An dieser Stelle wurden schon im Jahr 1973 Betonsiegel angelegt. Der heutige Zustand der Rissiegel beim Gewölbeviertel wird in Foto 1 dargestellt und zeigt eine Verbreiterung des Risses seit 1973 von 5mm. Andere Messungen an diesem Gewölbe zeigen Rissöffnungen bis zu 20mm (Foto 2) und eine zumindest scheinbare Risstiefe von bis zu 98 cm (Foto 3). Markante Risse sind auch an der OW-Seite beim Widerlager Ägeri feststellbar (Foto 4) und beim Widerlager Zug (Foto 5). Vereinzelt treten Risse auch in den Stirnwänden auf.

Risse beim Widerlager Ägeri

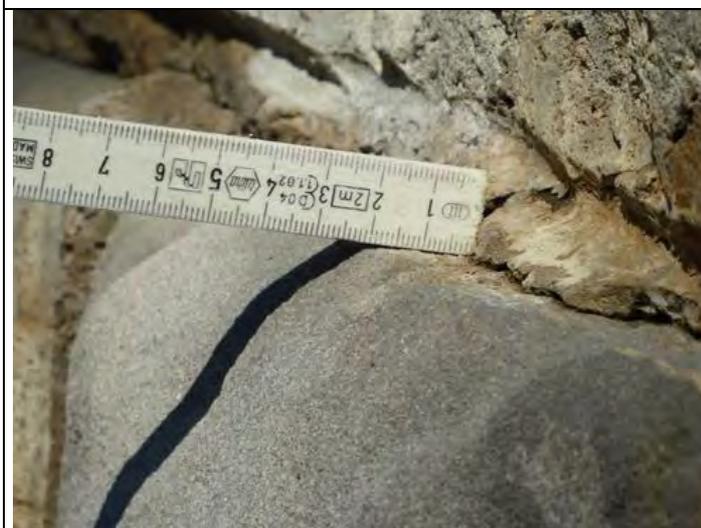
Foto 7

Auffallend ist, dass viele Schlusssteine der Stirnkranze gerissen sind (Foto 6 zeigt ein Beispiel aus Gewölbe 1). An der OW-Seite vom Gewölbe 6 verlaufen Risse an der Grenze zwischen Stirnkranz und Stirnwand (Foto 7). Lateralverschiebungen bis zu 2 cm wurden im Gewölbe und Kämpfer beim Widerlager Ägeri beobachtet (Foto 8). Hier scheint sich das Gewölbe durch Rissbildung verbreitert zu haben, mit anderen Worten trennt sich hier der Stirnkranz vom Gewölbe.

Risse zwischen Stirnkranz und Leibung beim  
OW-Seite von Gewölbe 6.

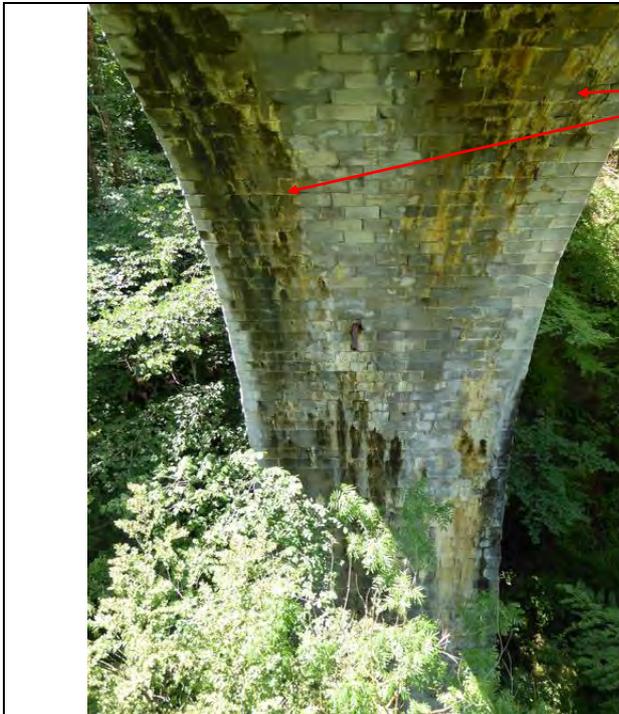
Foto 9

Wasseraustritte werden häufig in den Gewölben beobachtet und sind am stärksten an jenen Stellen, wo Risse vorhanden sind. Diese Austritte deuten auf eine defekte Abdichtung hin. Salzablagerungen und Mooswachstum zeigen verstärkte Feuchtigkeit auf. Dies konzentriert sich in den Randbereichen der Gewölbe und damit auf die Bereiche, welche die meisten Risse aufweisen (Foto 9).

Nassstellen im Gewölbe 2. Mooswachstum und Salzablagerungen deuten an erhöhten Feuchtigkeit hin.

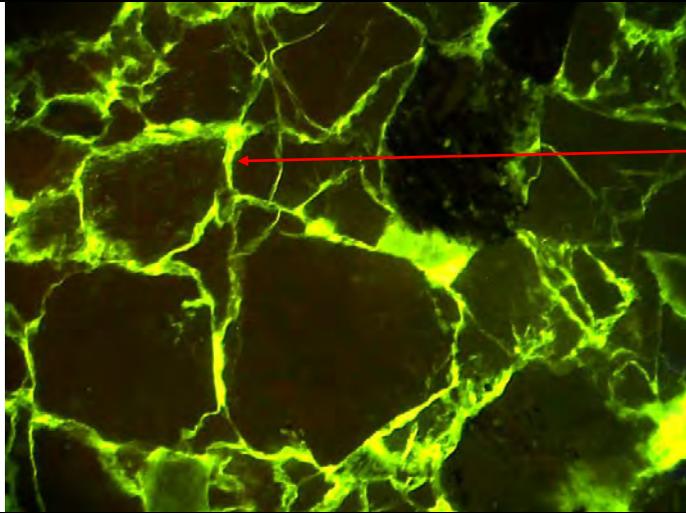
<p>Foto M4</p> <p>Bohrkern 2 / Probe 1</p> <p>Gefügauflockerung des Sandsteins</p> <p>Bildbreite: 1 mm Polarisation</p>

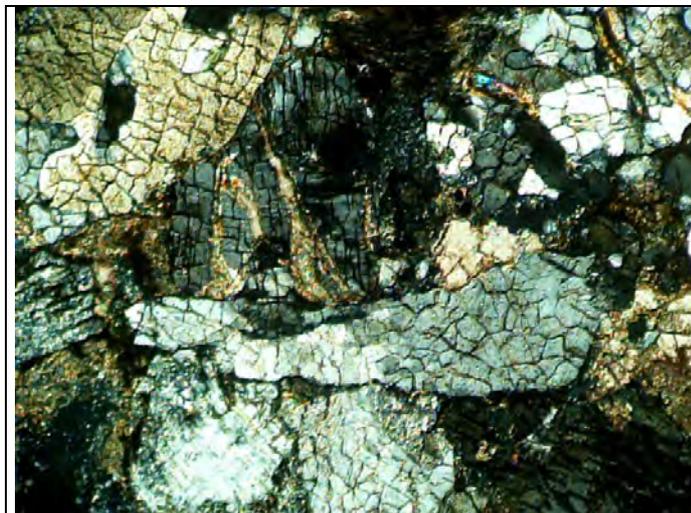
Foto M7

Gerissene Körner aus Gesteinsbildung im Sandstein

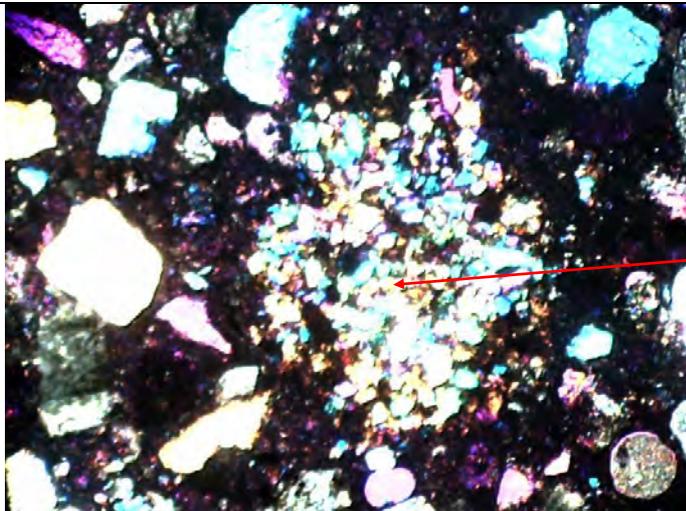
<p>Foto M11 Bohrkern 7 / Probe 1</p> <p>Portlandzement</p> <p>Bildbreite: 2 mm Polarisation</p>

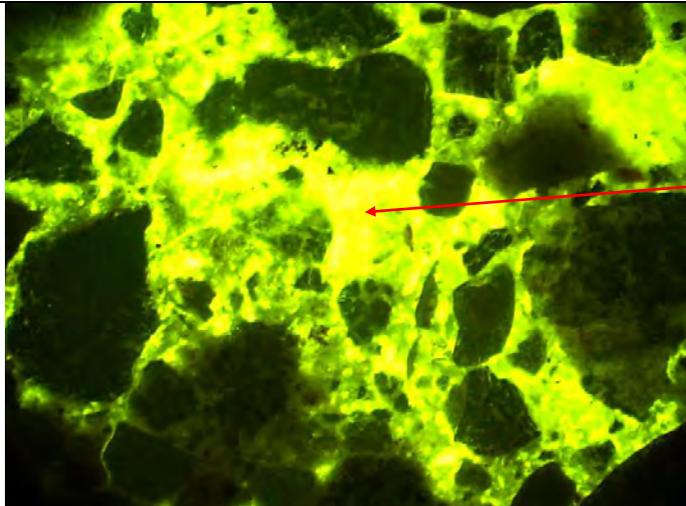
<p>Foto M12 Bohrkern 8 / Probe 1</p> <p>Porosität des Betons nimmt im mittleren Bereich des Fotos zu</p> <p>Bildbreite: 2 mm UV-Fluoreszenzaufnahme</p>

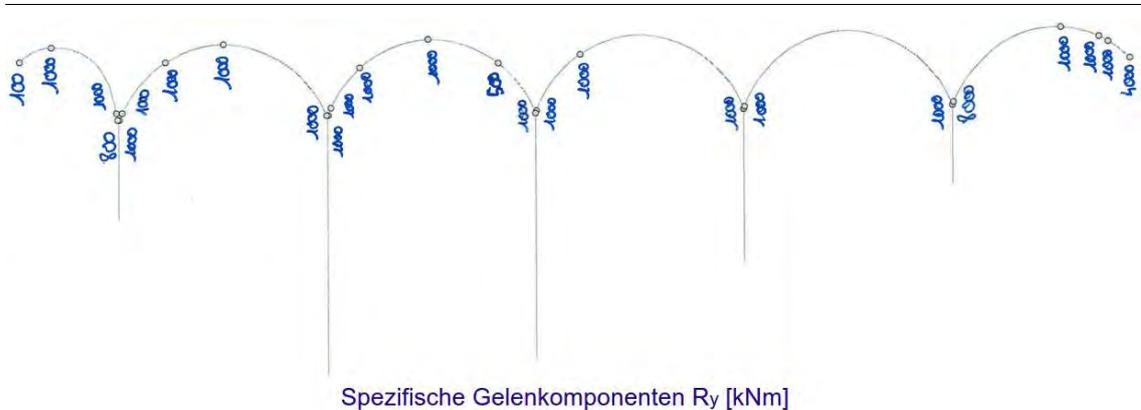
Abbildung 4: Gelenkbildung in den Bögen

Diese Gelenke stellen die theoretischen Versagensstellen dar, die wegen einer Überschreitung des Bogenwiderstandes entstehen. Die Lage und die Biegesteifigkeit der Gelenke wurden iterativ ermittelt, sodass der Bogenwiderstand an keiner weiteren Stelle überschritten wird und das System nicht in einen labilen Zustand gerät.

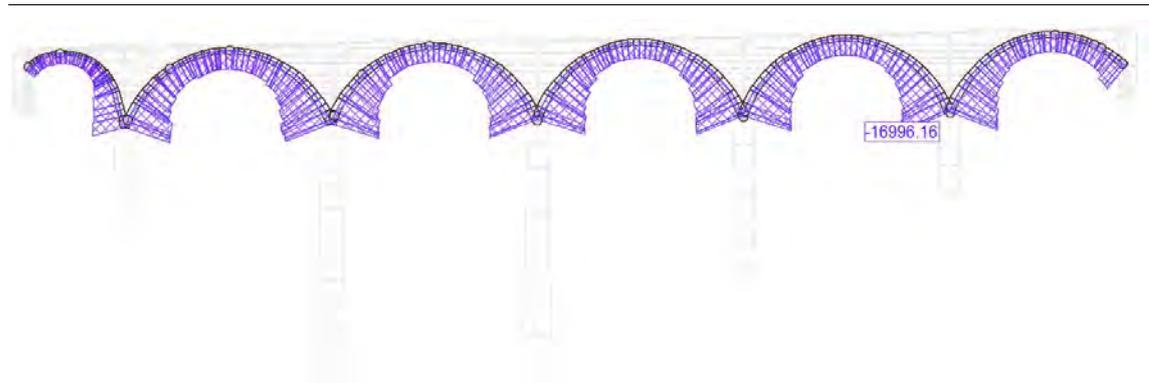
Abbildung 7: Verlauf der Normalkraft in den Gewölben

Im Erdbebenfall quer zur Brücke bleiben die Gewölbe unter Druck. Die resultierende Normalkraftlinie bleibt überall innerhalb des Bogenquerschnittes und der Bogenwiderstand wird nirgends überschritten (Siehe A17 bis A19).

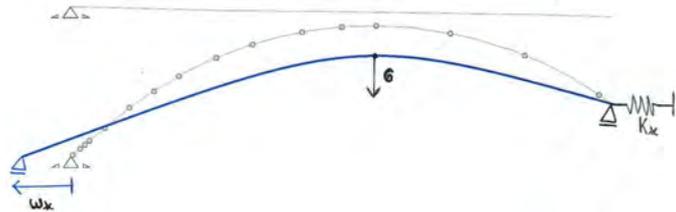
Abbildung 14: Verformungen im Modell beim Randbogen

Die „nichttragenden“ Widerlager wurden in jedem Modell als Gleitlager berücksichtigt. Dies hat zur Folge, dass sich der Randbogen beim Widerlager horizontal nicht abstützen kann. Diese fehlende Horizontallagerung wird im Modell dadurch ausgeglichen, dass der gesamte Bogen vom restlichen Teil des Tragwerks „rückgezogen“ wird, was zu Zugkräften in der äusseren Hälfte des Bogens führt.

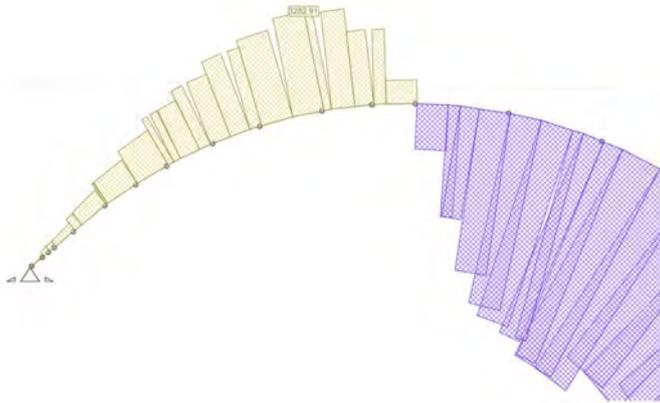
Abbildung 15: Normalkräfte im Randbogen des Modells aus dem Bauwerkseigengewicht

In Wirklichkeit führt eine Rissbildung zwischen Widerlager und Bogen jedoch dazu, dass sich der Bogen „öffnet“, um sich erneut gegen das Widerlager abzustützen. Hierdurch wird die Horizontalkomponente erneut vom Widerlager aufgenommen und es entstehen keine Zugkräfte im Bogen aus dem Eigengewicht des Bauwerkes.

Aus diesem Grund werden die durch Eigenlast und Auflast induzierten Zugkräfte der Bögen beim Tragsicherheitsnachweis vernachlässigt.

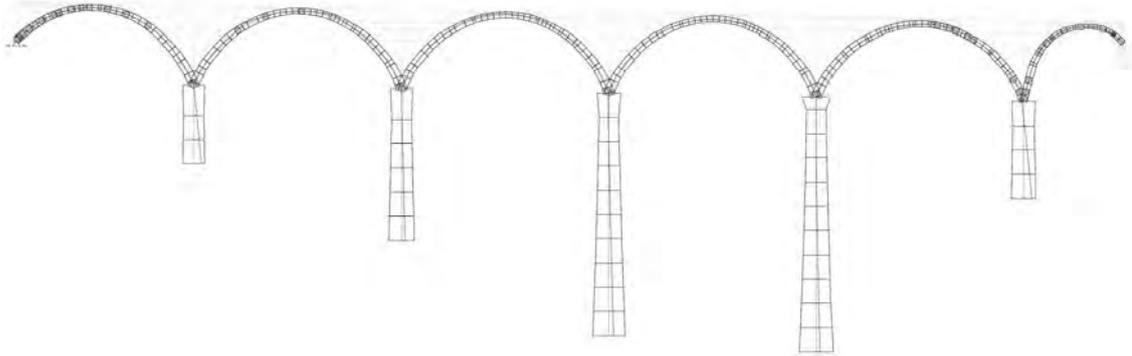
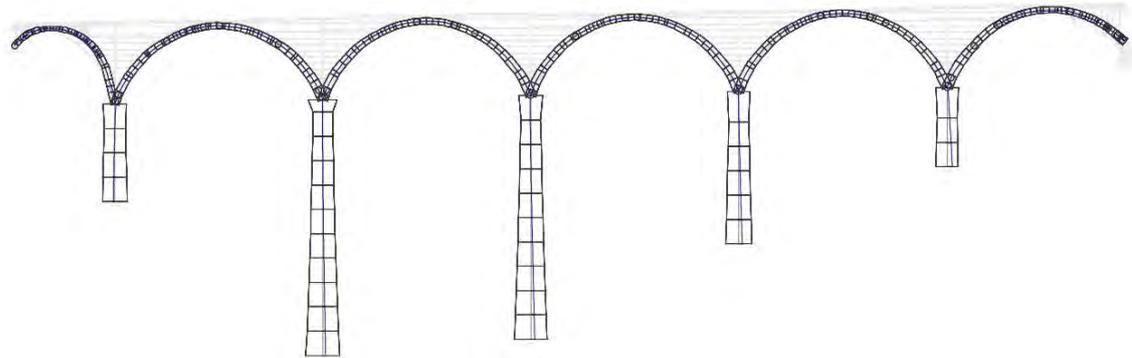
Abbildung 18: Normalkraftlinie - Schwingungen Richtung Zug

Abbildung 19: Normalkraftlinie - Schwingungen Richtung Aegeri

Im Erdbebenfall längs zur Brücke bleiben die Gewölbe unter Druck. Die resultierende Normalkraftlinie bleibt überall innerhalb des Bogenquerschnittes und der Bogenwiderstand wird nirgends überschritten (Siehe B16 bis B20 und B39 bis B42).

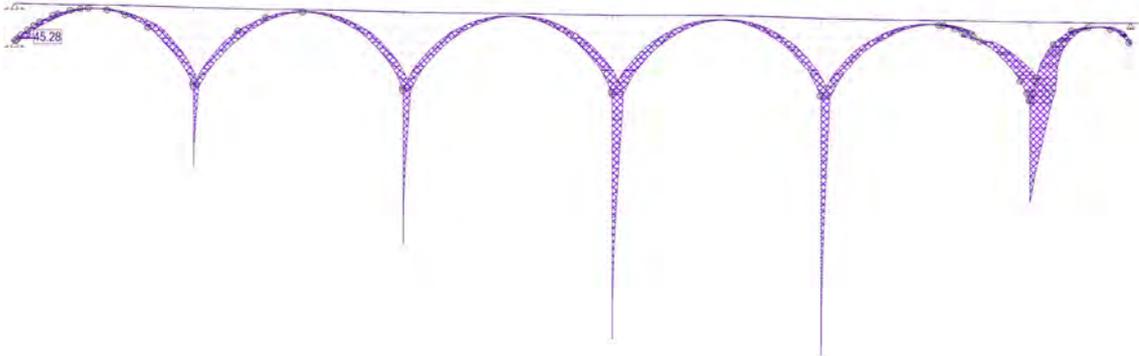
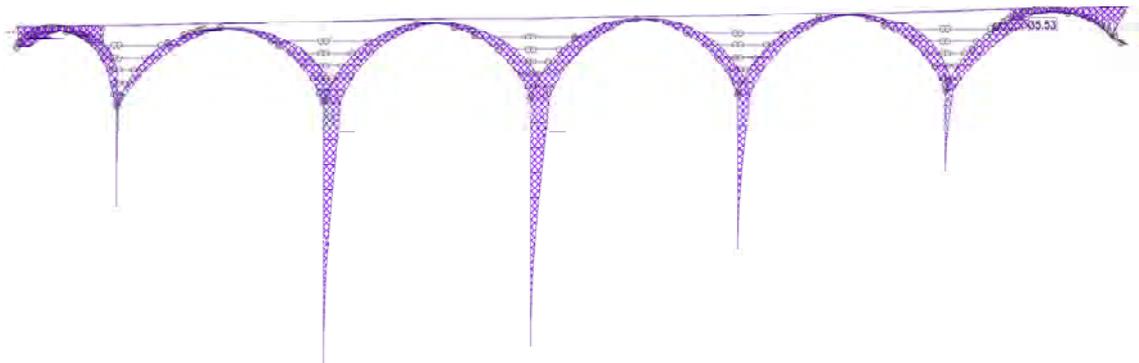
Abbildung 24: maximale Verformungen in Brückenlängsrichtung - Schwingungen in Richtung Zug

Abbildung 25: maximale Verformungen in Brückenlängsrichtung - Schwingungen in Richtung Ägeri

Das Erdbeben längs zur Brücke führt zu einer maximalen horizontalen Verschiebung des Brückenkörpers von ca. 5 cm. Angesichts der Gesamtlänge der Brücke (ca. 185 m) werden diese Verformungen als vernachlässigbar klein eingestuft.
