# Alte Lorzentobelbrücke BW 1704-0005

## Auflageprojekt Instandsetzung Überprüfungsbericht

Plan-Nr: 1704-0005.41  
Datum: 15.11.2021  
Rev.: -  
Visum: Ams

Bauherr: Tiefbauamt Kantons Zug, Aabachstrasse 5, 6300 Zug

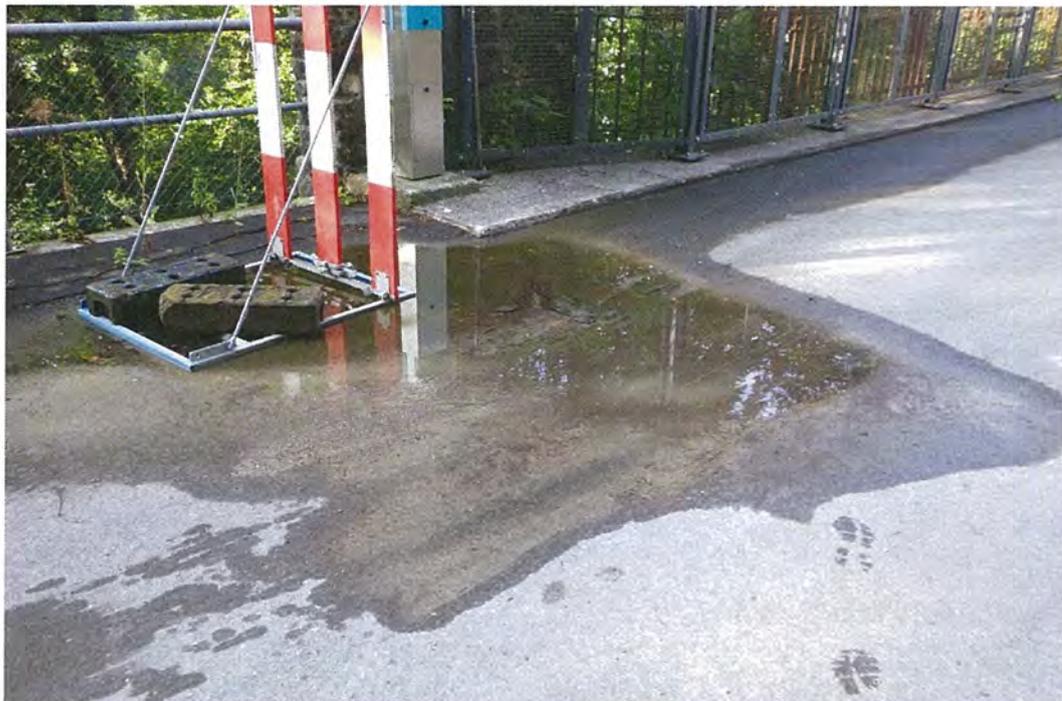
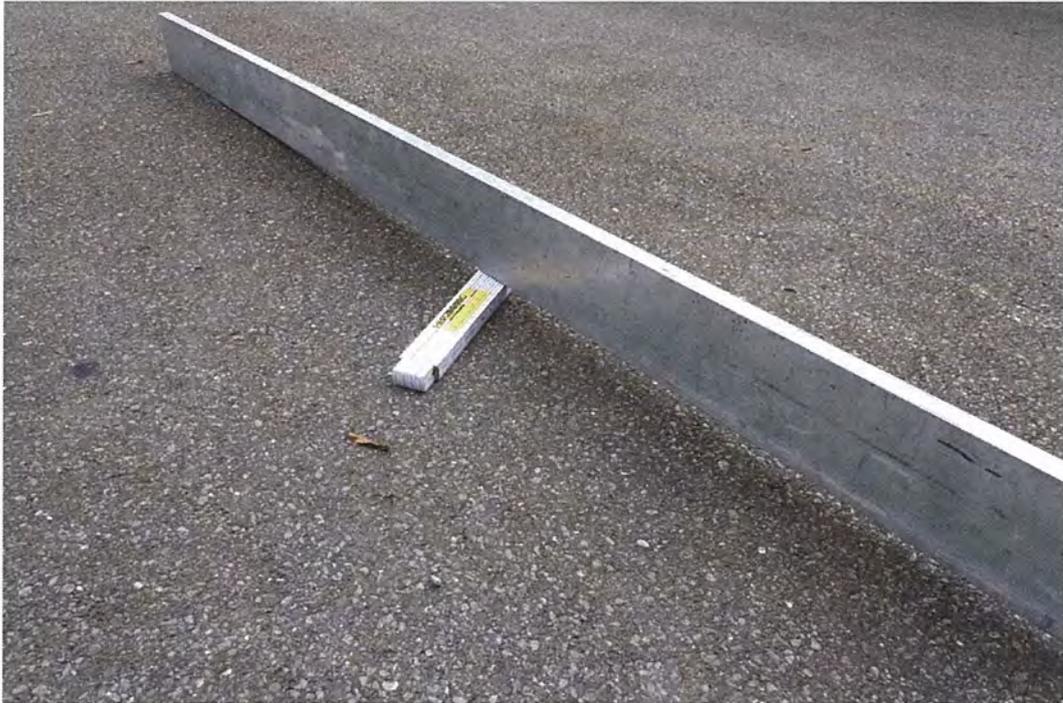
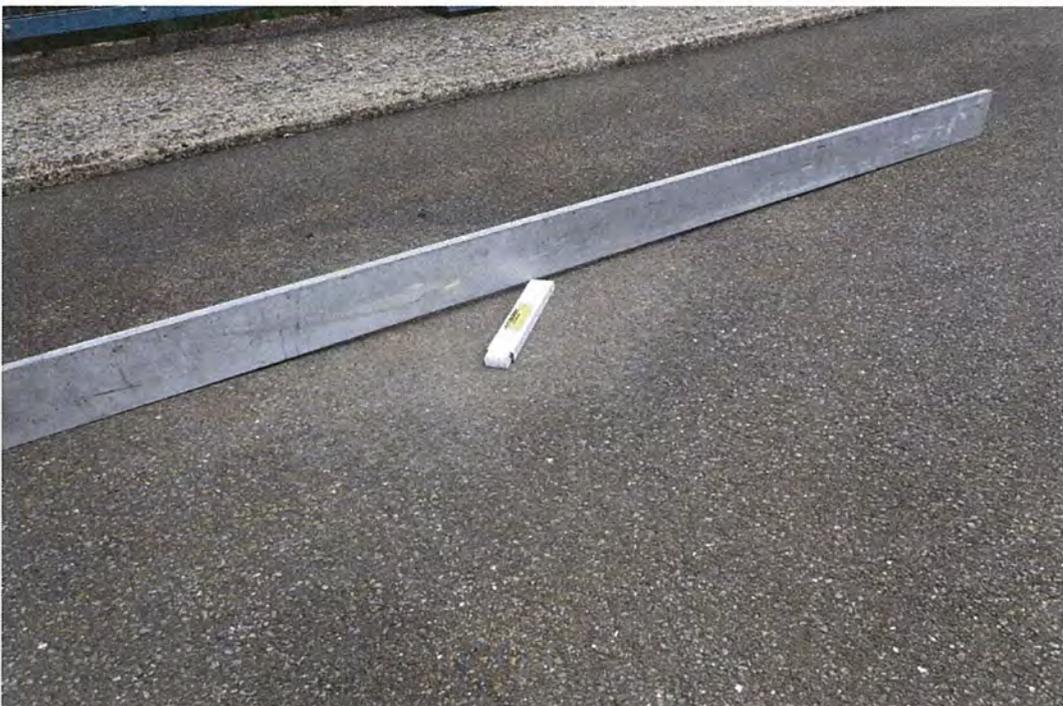
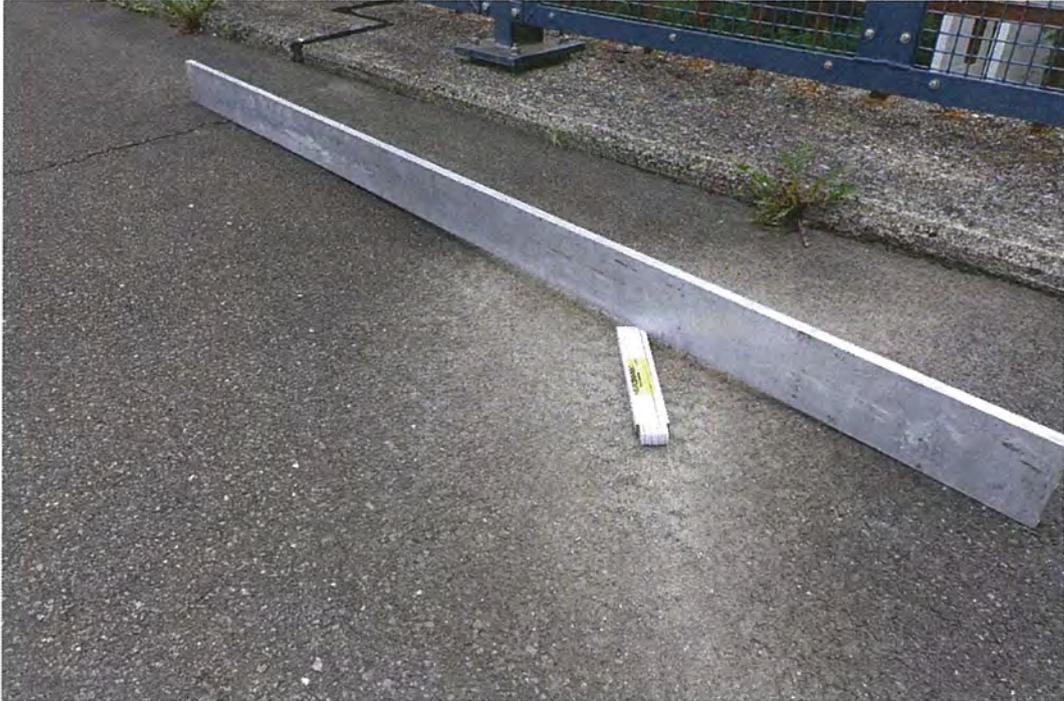
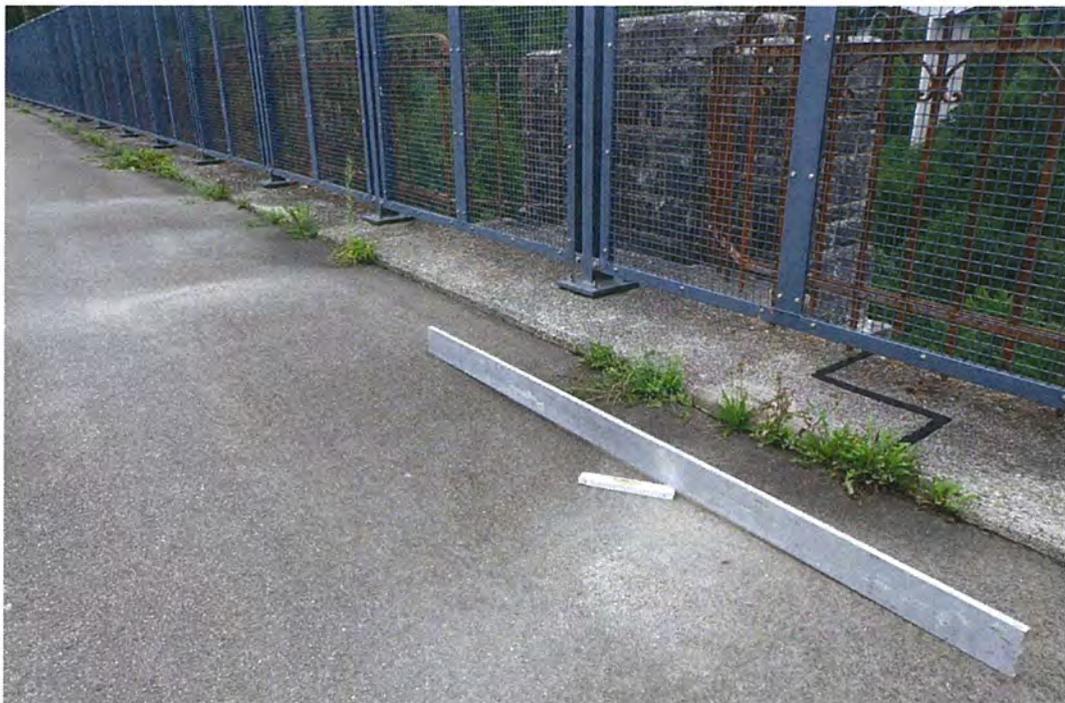
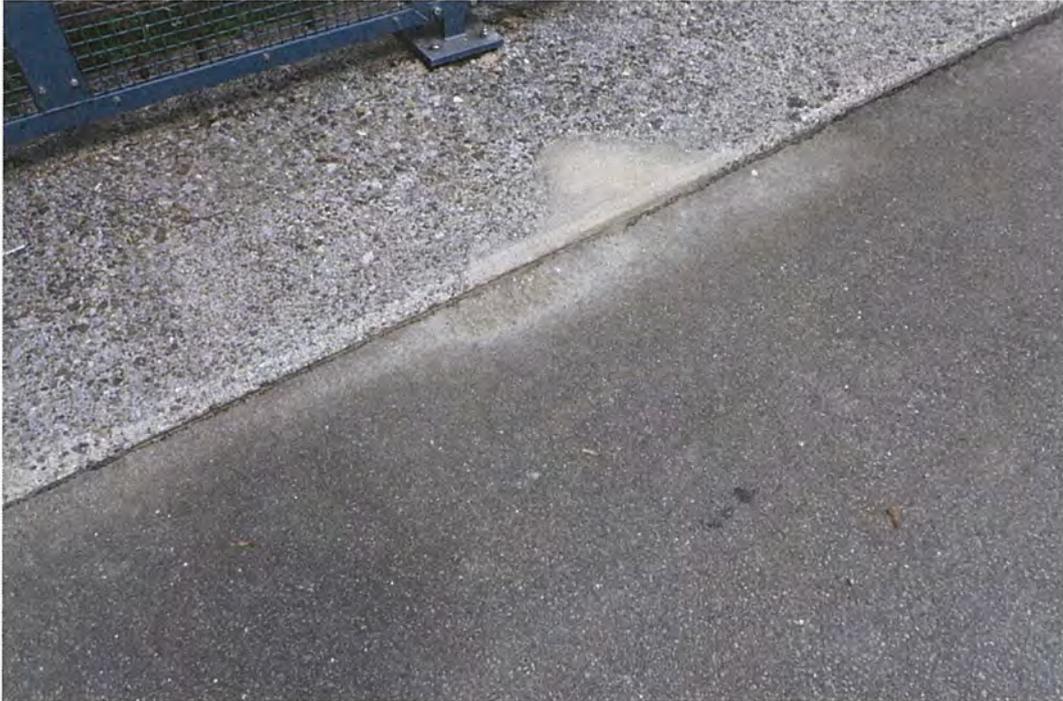
Schaden	Lokalisierung	Beschrieb, Bemerkung	Fotos	Untersuch. Methode
1002 / Setzungen	hauptsächlich über den Pfeilern und über Widerlager Ost, Ägeri	teils über 2 cm	1, 2, 3, 4, 5, 6	S, M
1103 / Blasen	örtlich wiederkehrend		7	S
1202 / Schubrisse	örtlich wiederkehrend, vorwiegend bei den Kanzeln / über den Pfeilern		8, 9	S
1304 / Abgeplatzte Flickstellen	Seite Richtung Zug		10	S
317 / Undichte Randabschlüsse	entlang Bankette und Einlaufschächte, auf der ganzen Bauwerkslänge vorkommend		11, 12, 13	S

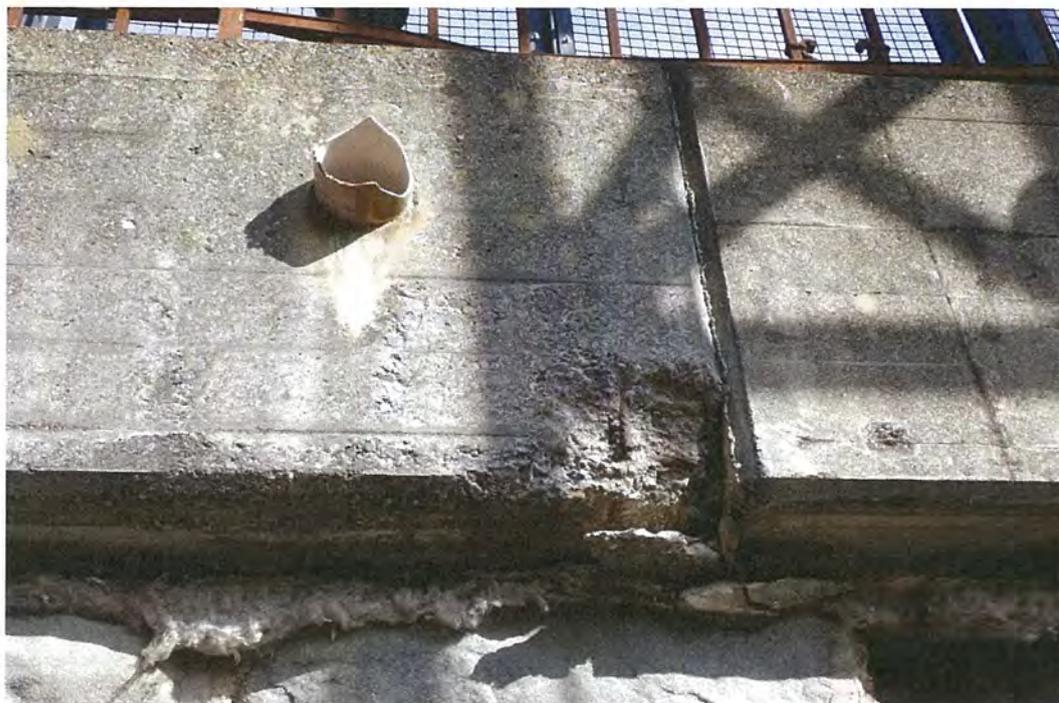
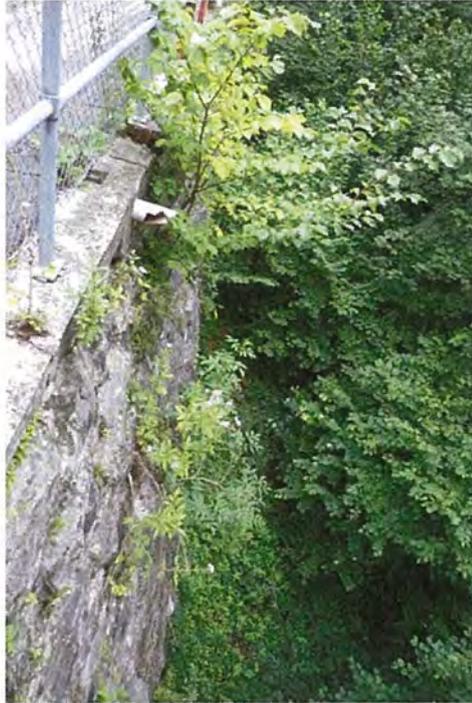
Schaden	Lokalisierung	Beschrieb, Bemerkung	Fotos	Untersuch. Methode
1319 / Lose oder gebrochene Rohrverbindungen	Speier	PVC-Rohre sind abgebrochen (nicht UV-beständig)	14, 15	S

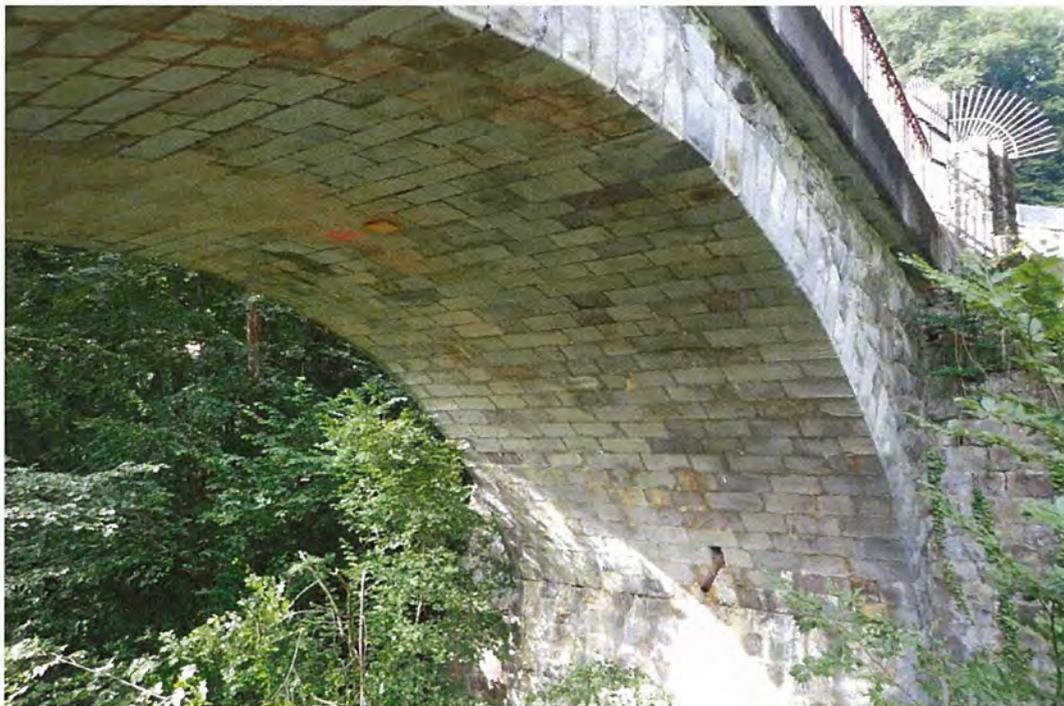
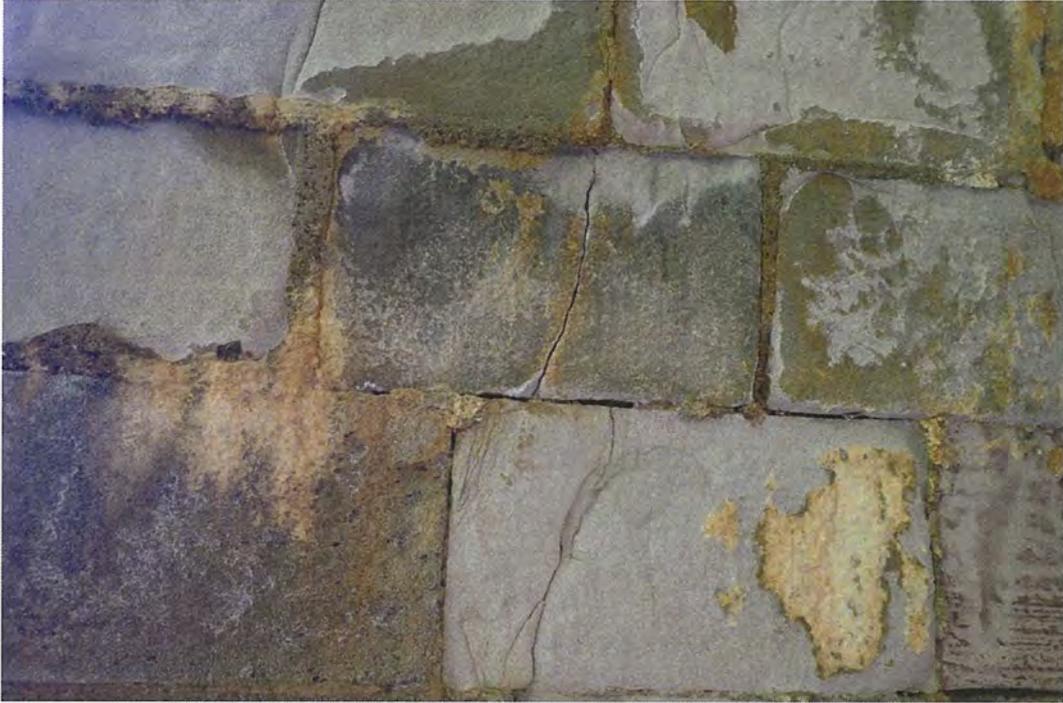
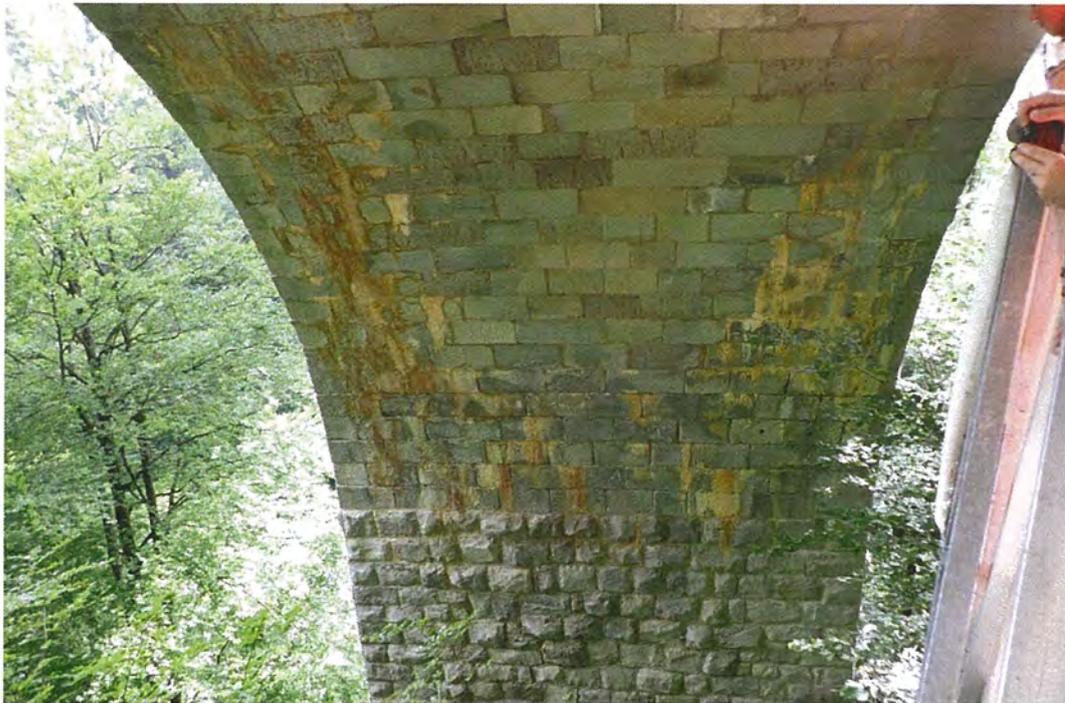
Schaden	Lokalisierung	Beschrieb, Bemerkung	Fotos	Untersuch. Methode
1210 / Längsrisse	verbreitet unter den Wangen und gegen die Gewölbmitte		16, 17, 18	S, A
1302 / Lose Mörtelfugen	örtlich wiederkehrend, vorwiegend unter den Wangen		19, 20	S, A
143 / Abrieb	Die Oberflächen der Natursteine werden durch die Witterung abgewaschen.		21	S, A
2212 / Lokale Korrosion	Ausspeier		22	S
303 / Flächenhafte Nassstellen	vorwiegend über den Pfeilern		23	S, A

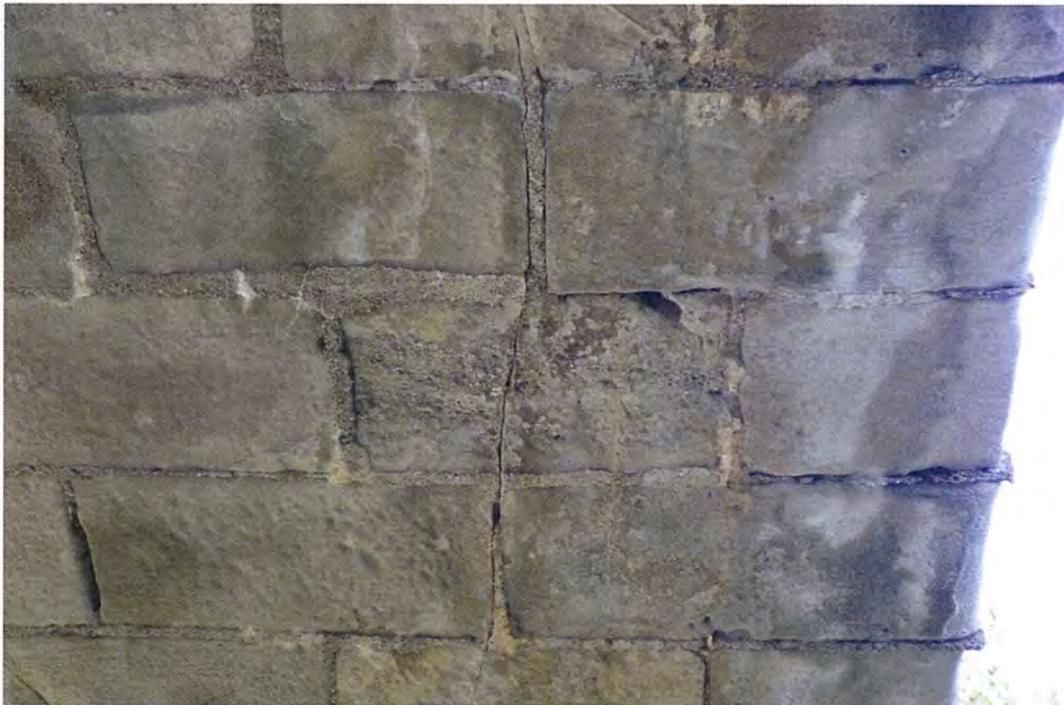
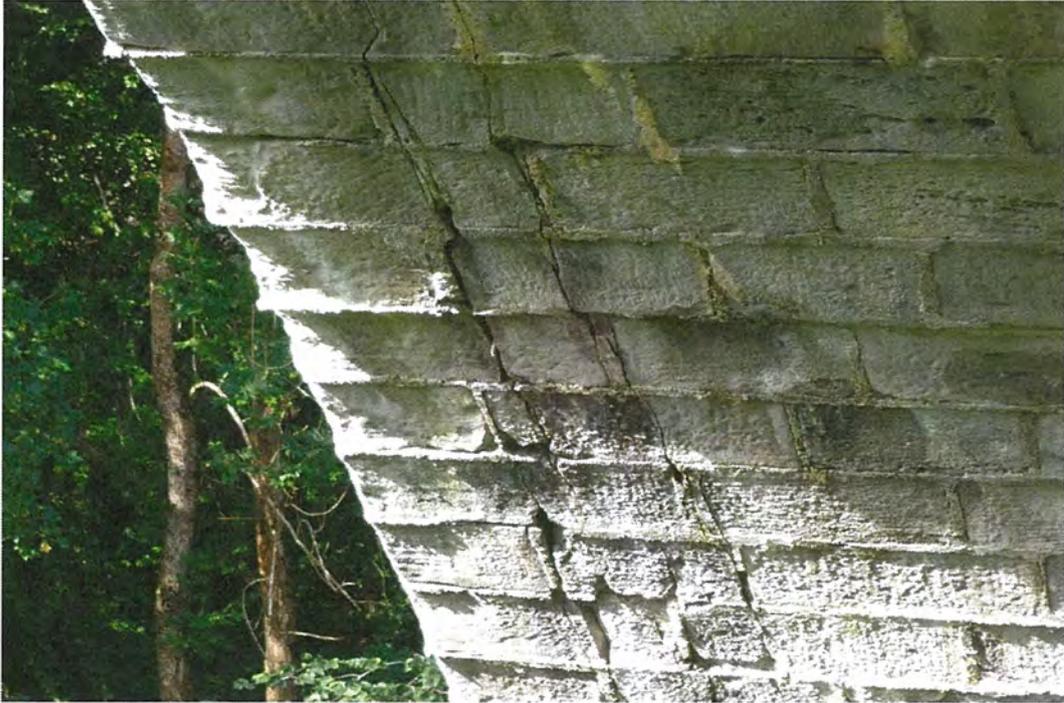
Schaden	Lokalisierung	Beschrieb, Bemerkung	Fotos	Untersuch. Methode
1210 / Längsrisse	verbreitet unter den Wangen und gegen die Gewölbemitte		24, 25	S, A
1302 / Lose Mörtelfugen	örtlich wiederkehrend, vorwiegend unter den Wangen		26, 27	S, A
1313 / Ausbrüche	Unterseite des Gewölbes		28	S, A
143 / Abrieb	Die Oberflächen der Natursteine werden durch die Witterung abgewaschen.		29, 30, 31	S, A
2212 / Lokale Korrosion	Ausspeier		32	S
303 / Flächenhafte Nässestellen	vorwiegend über den Pfeilern		33, 34, 35, 36	S, A

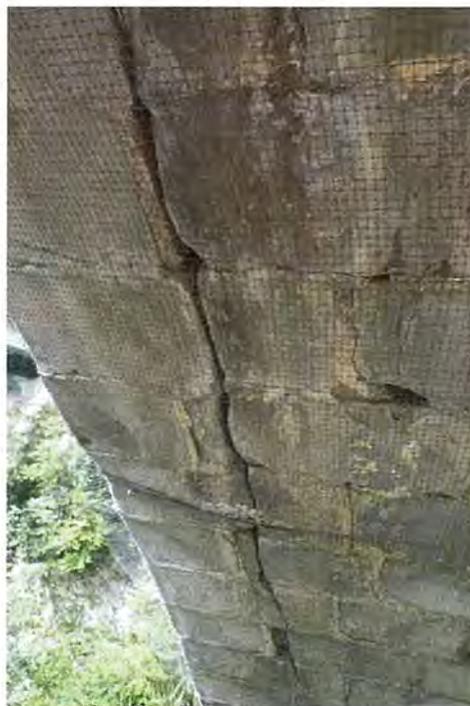
(Nr.: 37) Bild (102)

Schaden	Lokalisierung	Beschrieb, Bemerkung	Fotos	Untersuch. Methode
1210 / Längsrisse	verbreitet unter den Wangen und gegen die Gewölbemitte	Risse haben zugenommen	37, 38, 39	S, A, M
1302 / Lose Mörtelfugen	Unterseite, wiederkehrend		40	S, A
1313 / Ausbrüche	Unterseite des Gewölbes		41	S, A
143 / Abrieb	Die Oberflächen der Natursteine werden durch die Witterung abgewaschen.		42, 43	S, A
2212 / Lokale Korrosion	Ausspeier		44	S
303 / Flächenhafte Nässestellen	vorwiegend über den Pfeilern		45, 46, 47, 48, 49, 50	S, A

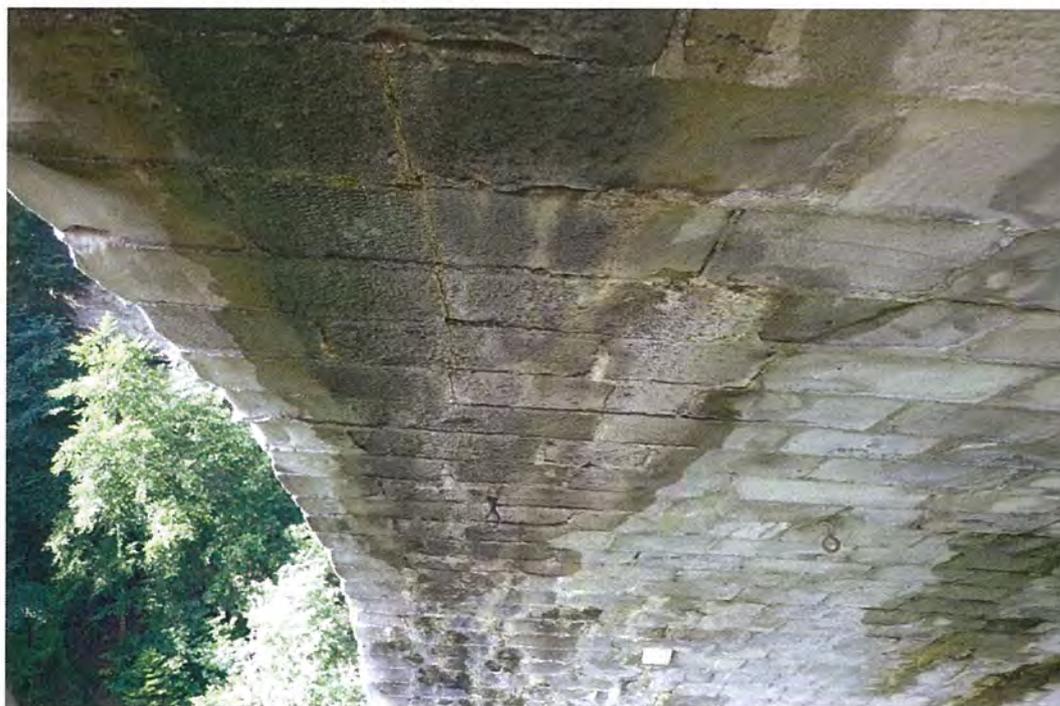
(Nr.: 51) Bild (126)

Schaden	Lokalisierung	Beschrieb, Bemerkung	Fotos	Untersuch. Methode
1210 / Längsrisse	verbreitet unter den Wangen und gegen die Gewölbmitte, Risse schräg zur Drucklinie		51	S, A, M
1302 / Lose Mörtelfugen	Unterseite, wiederkehrend		52, 53	S, A
1313 / Ausbrüche	Unterseite des Gewölbes		54	S, A
143 / Abrieb	Die Oberflächen der Natursteine werden durch die Witterung abgewaschen.		55, 56	S, A
2212 / Lokale Korrosion	Ausspeier		57	S, A
2212 / Lokale Korrosion	Ausspeier		58	S
303 / Flächenhafte Nässestellen	vorwiegend über den Pfeilern		59, 60, 61, 62, 63, 64	S, A

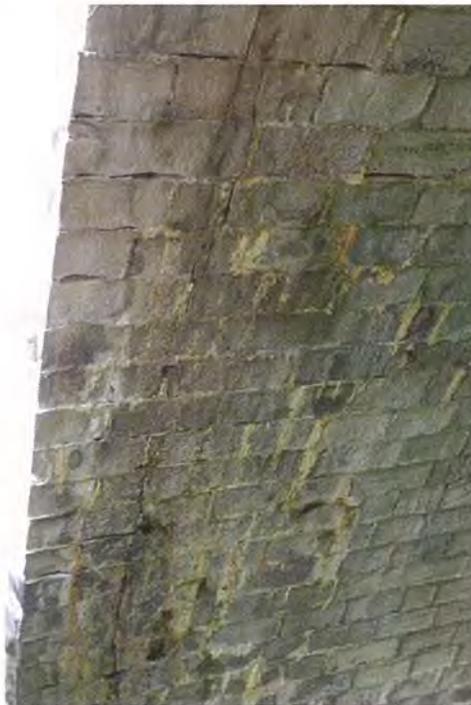
(Nr.: 65) Bild (151)

Schaden	Lokalisierung	Beschrieb, Bemerkung	Fotos	Untersuch. Methode
1210 / Längsrisse	verbreitet unter den Wangen und gegen die Gewölbemitte		65, 66	S, A, M
1302 / Lose Mörtelfugen	Gewölbeuntersicht		67, 68	S, A
1313 / Ausbrüche	vorwiegend über den Pfeilern		69, 70	S, A
143 / Abrieb	Die Oberflächen der Natursteine werden durch die Witterung abgewaschen.		71	S, A
2212 / Lokale Korrosion	Ausspeier, Entwässerungsrohr über den Pfeilern		72	S
303 / Flächenhafte Nässestellen	vorwiegend über den Pfeilern		73, 74	S, A

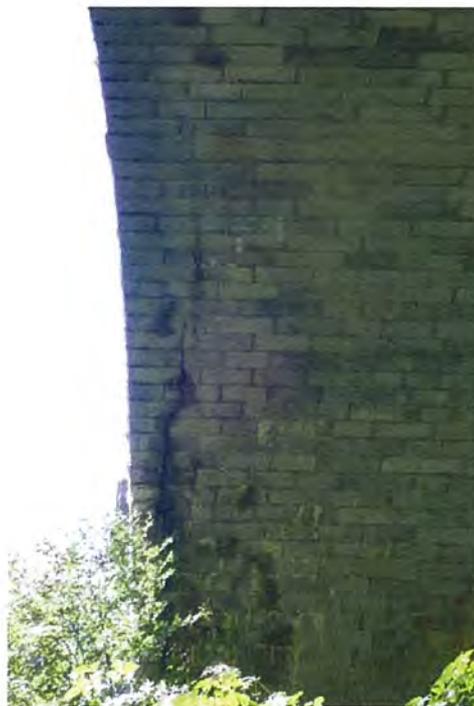
(Nr.: 75) Bild (177)

Schaden	Lokalisierung	Beschrieb, Bemerkung	Fotos	Untersuch. Methode
1210 / Längsrisse	verbreitet unter den Wangen und gegen die Gewölbemitte	Oberwasserseite über 3 cm offen	75, 76	S, A
1302 / Lose Mörtelfugen	örtlich wiederkehrend		77, 78	S, A
1313 / Ausbrüche	vorwiegend über den Pfeilern		79	S, A
303 / Flächenhafte Nassstellen	vollflächig unter dem Gewölbe 6		80, 81	S, A

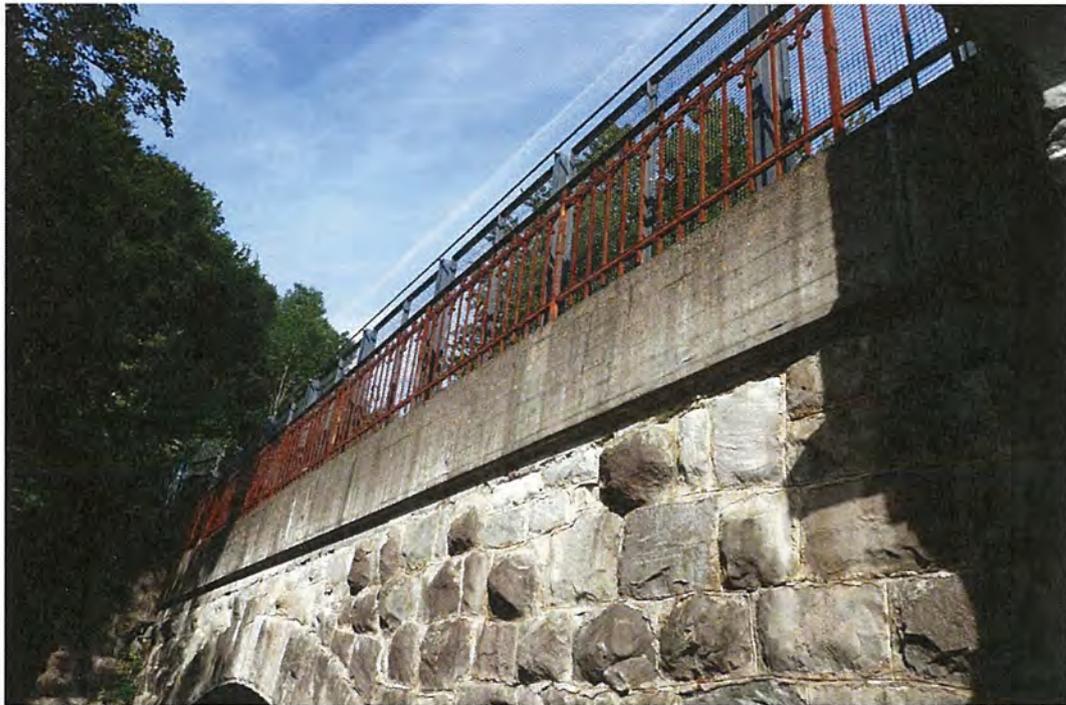
(Nr.: 82) Bild (47)

Schaden	Lokalisierung	Beschrieb, Bemerkung	Fotos	Untersuch. Methode
2213 / Flächenhafte Korrosion	vollfächig		82, 83, 84, 85	S
2214 / Unterrostung	Geländerpfosten sind durchgerostet.		86, 87	S

Empfohlene Massnahme	Bemerkung	Arbeitsgattung	Jahr		Geschätzte Kosten
			Von	Bis	
230 Lokale Instandsetzung	Das Geländer beim Widerlager West, Zug, ist so rasch wie möglich instand zu stellen. Aufgrund der fortgeschrittenen Korrosion stellt es ein Sicherheitsrisiko dar.	3 Metallbau	2020	2021

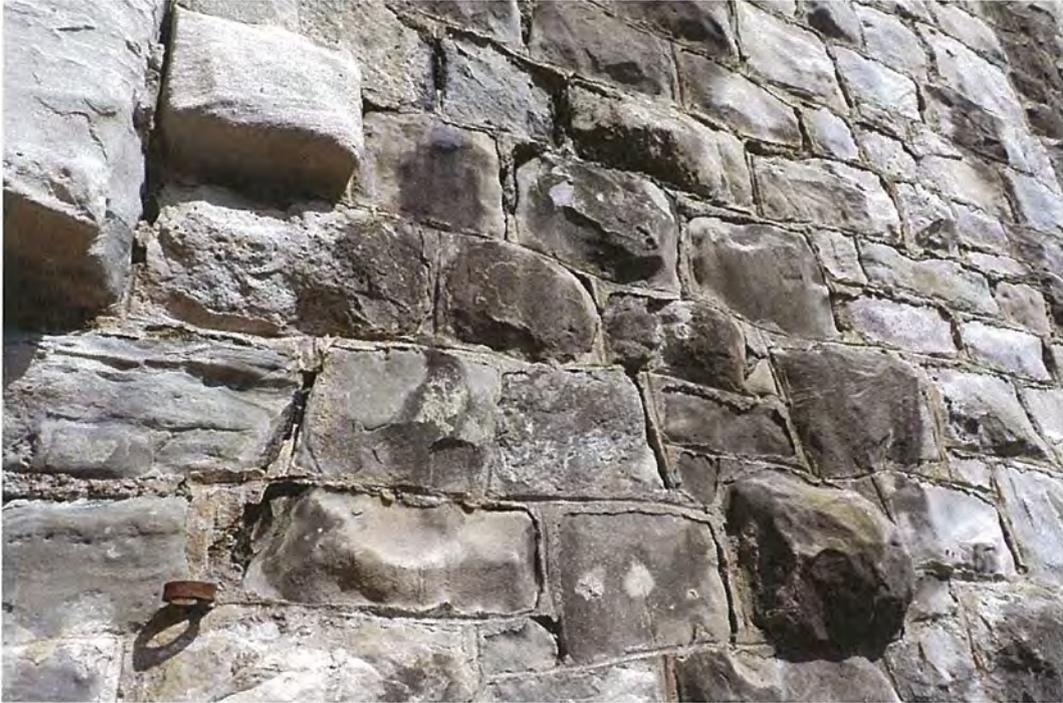
(Nr.: 88) Bild (104)

Schaden	Lokalisierung	Beschrieb, Bemerkung	Fotos	Untersuch. Methode
1109 / übrige Verformungen	verbreitet, vorallem an den Kanzeln	Schubverformungen über den Pfeilern und Ausbauchungen in den Kanzelbereichen	88, 89, 90	S, A
1216 / übrige Risse	Scheitel, Schlusssteine , Wangensteine und Kanzeln (entlang der Verstärkungen)		91, 92, 93	S, A
1302 / Lose Mörtelfugen	ca. 20%		94, 95, 96, 97, 98	S, A
1313 / Ausbrüche	Aussenschicht der Natursteine		99, 100, 101, 102, 103	S, A
143 / Abrieb	der Witterung ausgesetzte Oberflächen, vorwiegend bei den Kanzeln	ausgewaschene Natursteinoberflächen	104, 105, 106, 107, 108, 109, 110, 111, 112, 113, 114	S, A
2212 / Lokale Korrosion	Verstärkungen aus Stahlträgern und Spannankern		115, 116, 117, 118, 119, 120, 121, 122, 123	S
302 / Lokale Nässestellen	örtlich wiederkehrend, vorwiegend über den Pfeilern zwischen den Gewölben		124, 125, 126, 127, 128	S, A
511 / Bewuchs	über den Widerlagern und Pfeiler 1 + 5		129, 130, 131	S, A

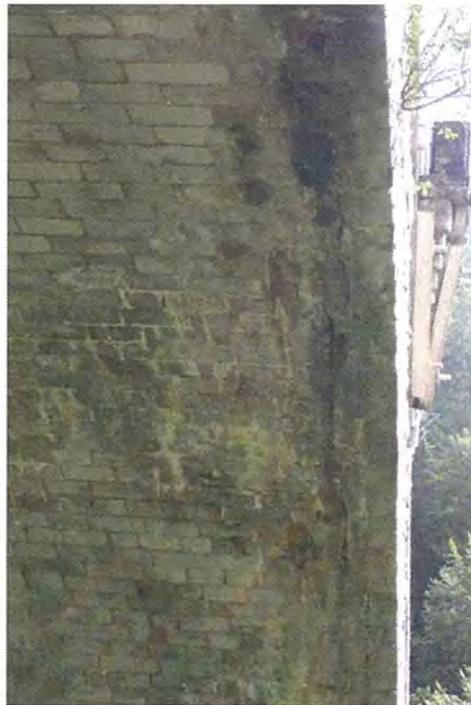
(Nr.: 132) Bild (67)

Schaden	Lokalisierung	Beschrieb, Bemerkung	Fotos	Untersuch. Methode
2101 / Kalkausscheidungen	Seite Gewölbe 2		132	S
301 / Nassstellen	Seite Gewölbe 2		133	S, A

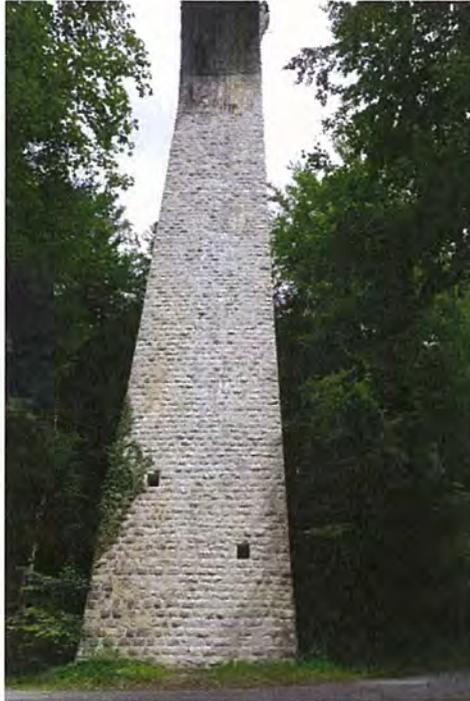
(Nr.: 134) Bild (104)

Schaden	Lokalisierung	Beschrieb, Bemerkung	Fotos	Untersuch. Methode
2101 / Kalkausscheidungen	Seite Gewölbe 3		134, 135, 136	S

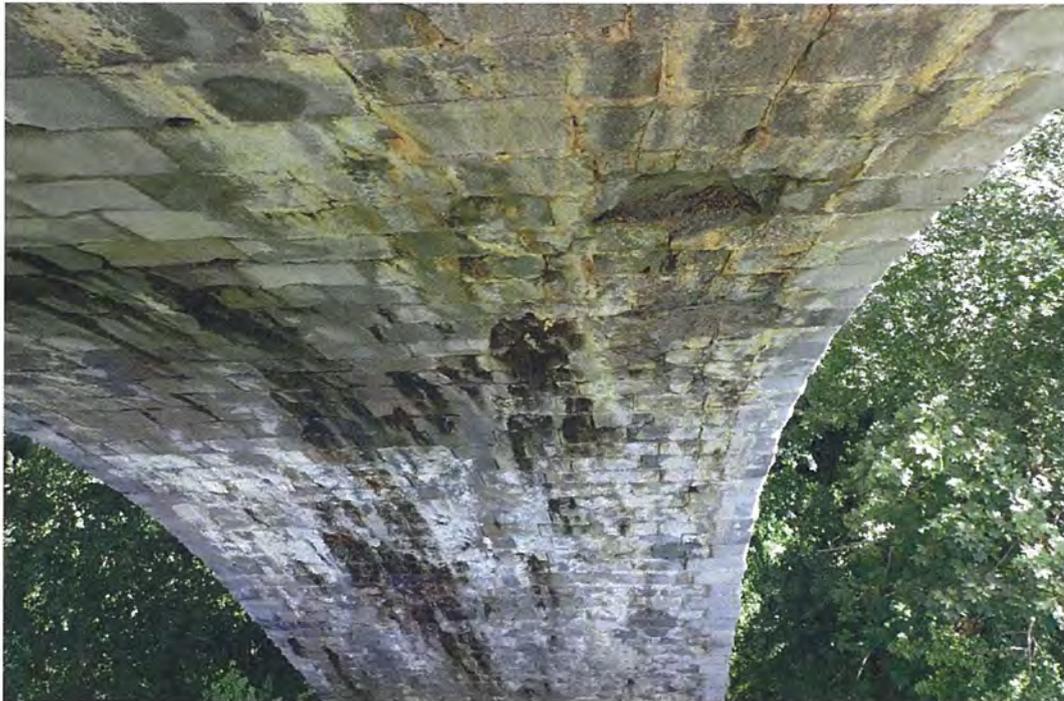
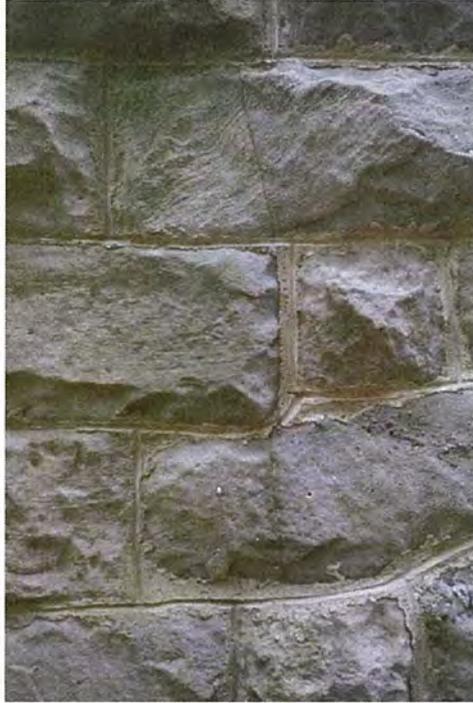
Schaden	Lokalisierung	Beschrieb, Bemerkung	Fotos	Untersuch. Methode
1210 / Längsrisse	unterwasserseitig		137, 138	S, A, M
1302 / Lose Mörtelfugen	unterwasserseitig		139	S, A
2101 / Kalkausscheidungen	oberwasserseitig		140, 141	S, A

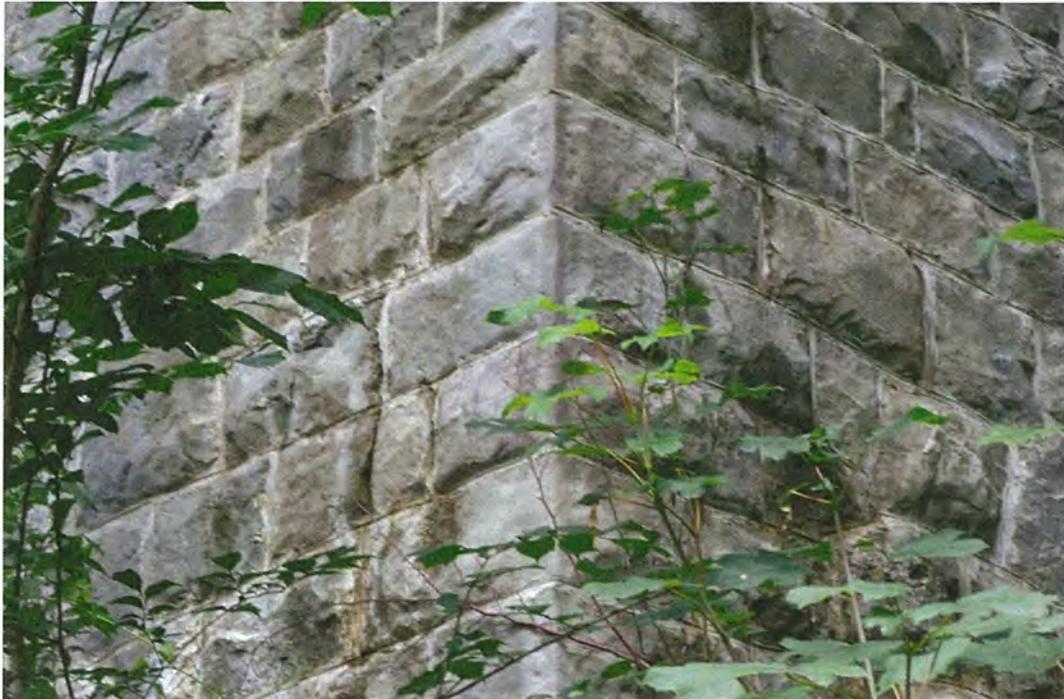
(Nr.: 142) Bild (113)

Schaden	Lokalisierung	Beschrieb, Bemerkung	Fotos	Untersuch. Methode
1216 / übrige Risse	kleinere Risse ringsum		142	S, A, M
1303 / Abplatzungen	im Übergang zum Gewölbe 5		143	S, A
2101 / Kalkausscheidungen	oberer Bereich im Übergang zum Gewölbe 5		144, 145	S, A

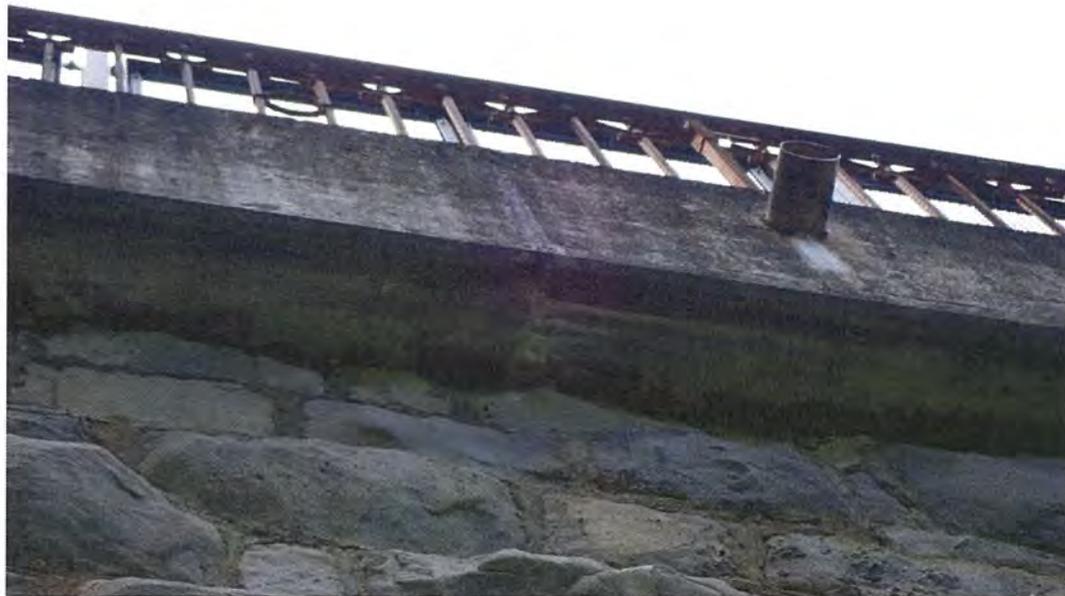
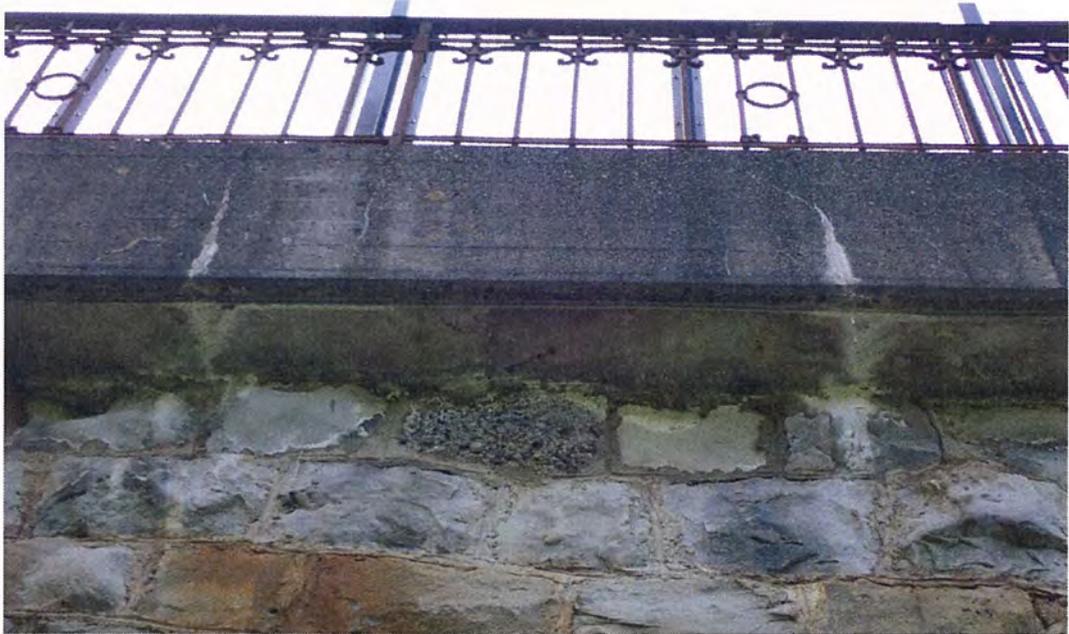
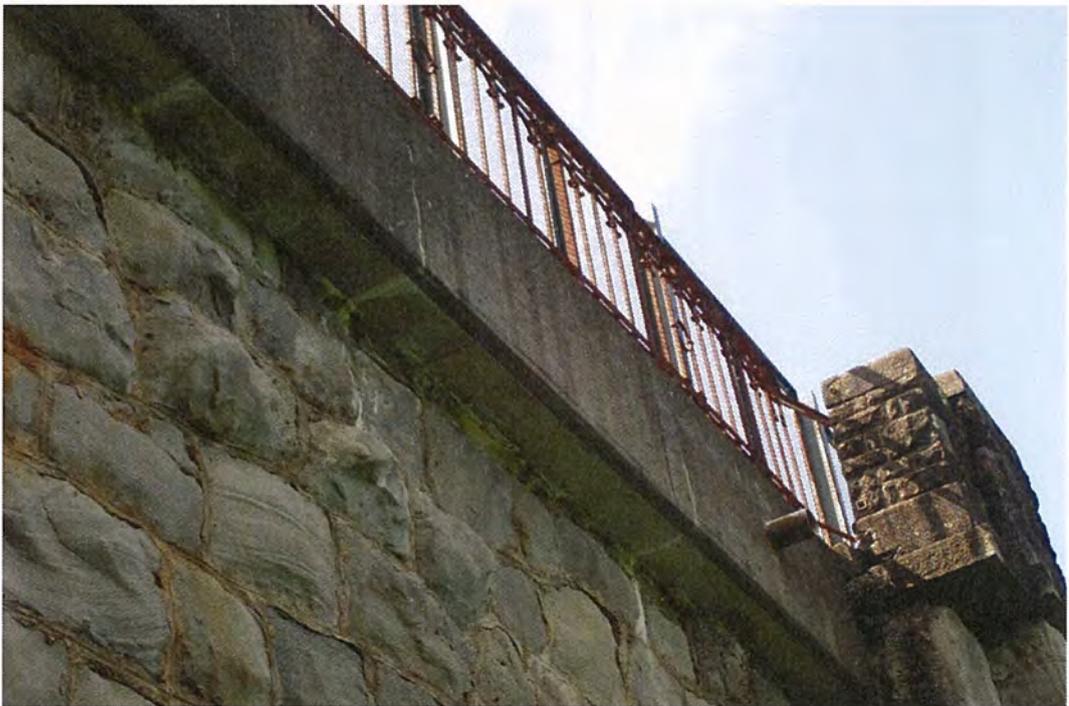
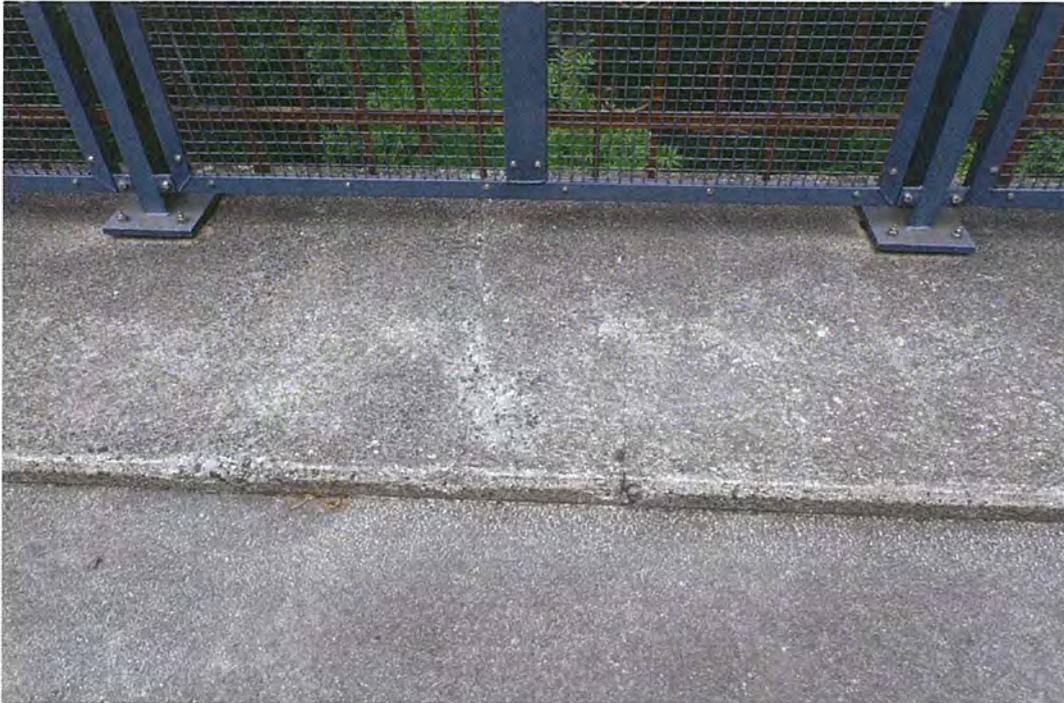
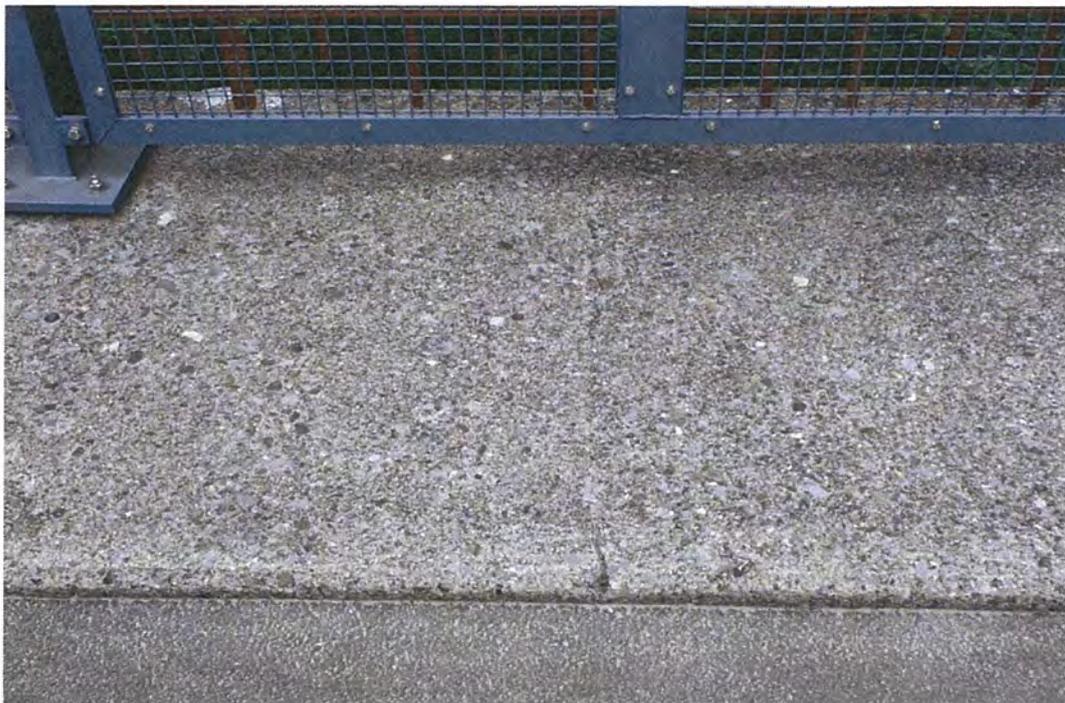
Schaden	Lokalisierung	Beschrieb, Bemerkung	Fotos	Untersuch. Methode
1211 / Querrisse	regelmässig wiederkehrend		146, 147, 148, 149, 150	S, A, M
1303 / Abplatzungen	Richtung Ägeri		151, 152, 153, 154	S, A
1305 / Frostabplatzungen	in der Mitte des Bauwerkteils		155, 156, 157	S, A, M
506 / Poröser Beton	vollflächig	verwitterte Oberflächen	158, 159, 160, 161, 162	S, A
508 / Betonüberdeckung unter 15 mm	örtlich wiederkehrend		163, 164, 165, 166, 167, 168	S, A
