# Alte Lorzentobelbrücke BW 1704-0005

## Auflageprojekt Instandsetzung Überprüfungsbericht

Plan-Nr: 1704-0005.41  
Datum: 15.11.2021  
Rev.: -  
Visum: Ams

Bauherr: Tiefbauamt Kantons Zug, Aabachstrasse 5, 6300 Zug

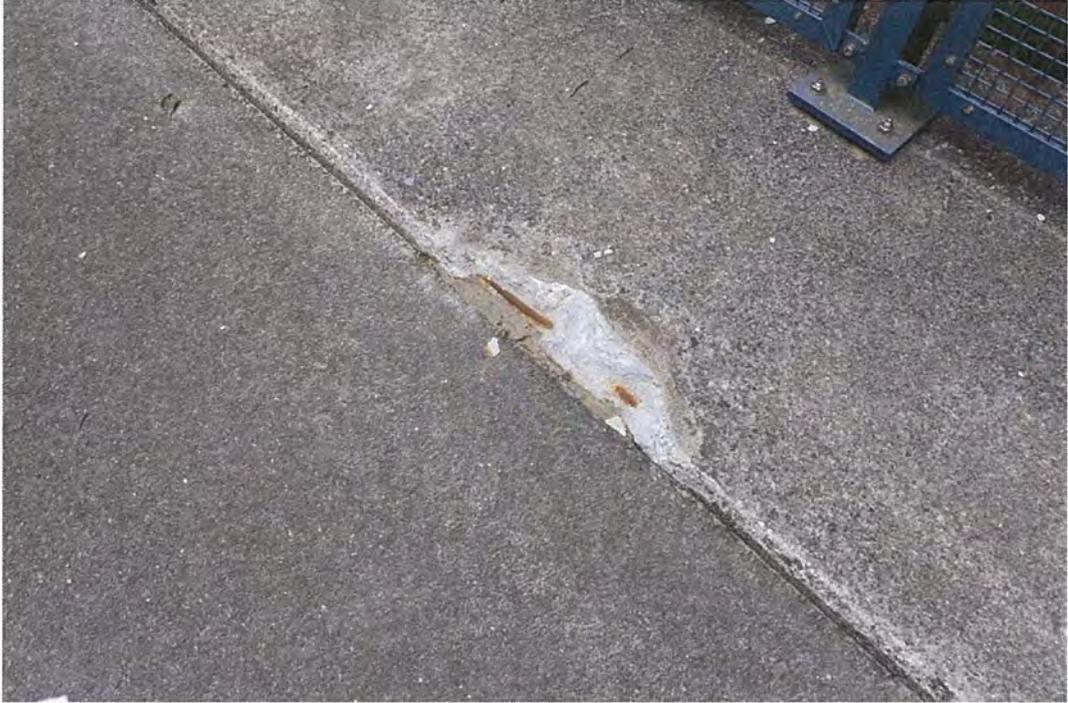
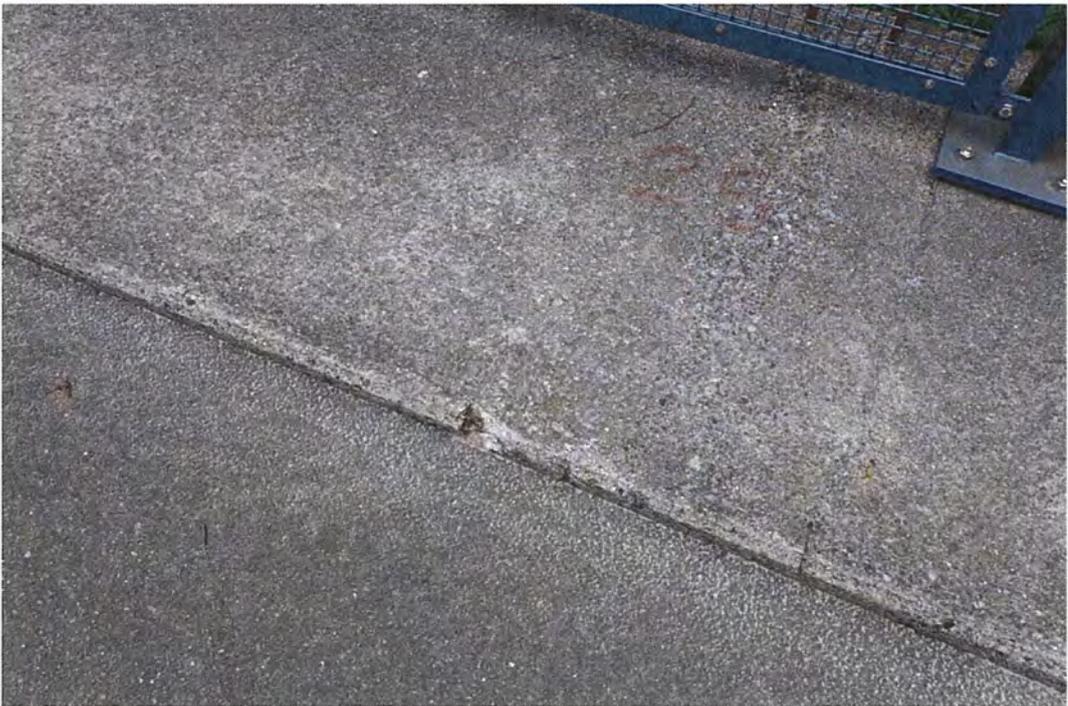
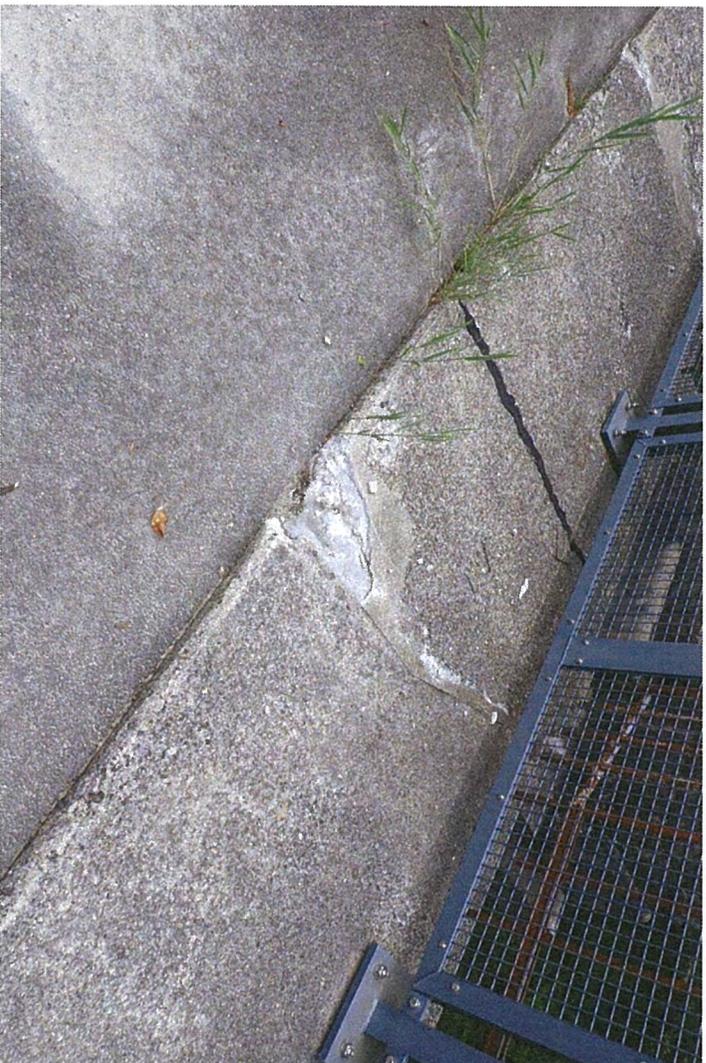
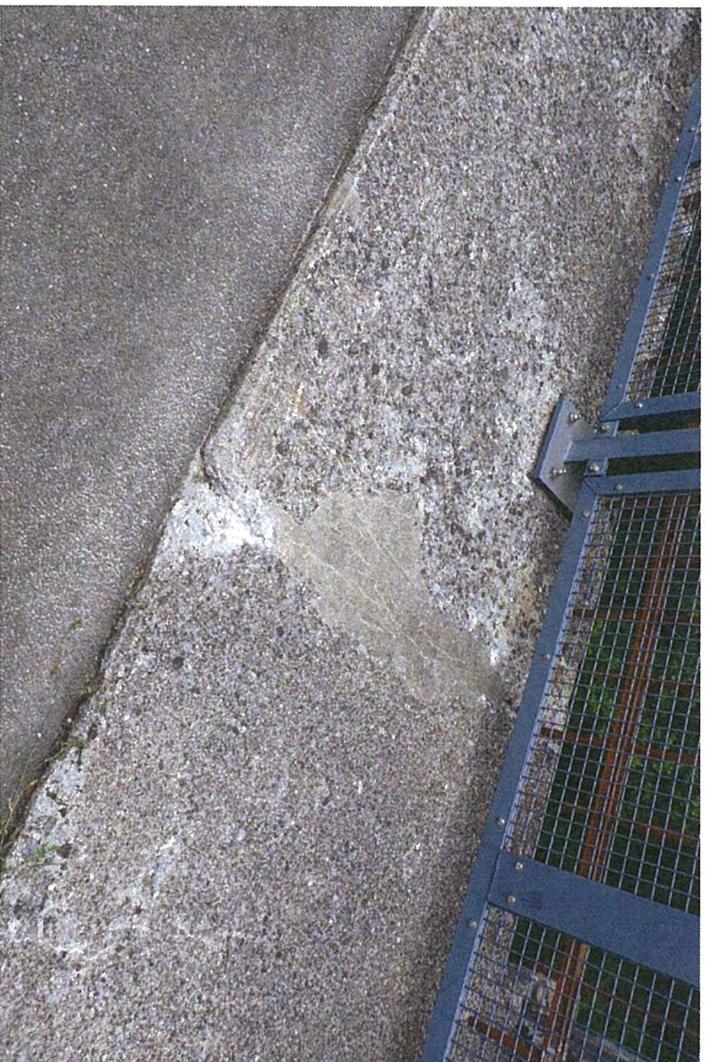
Schaden	Lokalisierung	Beschrieb, Bemerkung	Fotos	Untersuch. Methode
1211 / Querrisse	regelmässig wiederkehrend		146, 147, 148, 149, 150	S, A, M
1303 / Abplatzungen	Richtung Ägeri		151, 152, 153, 154	S, A
1305 / Frostabplatzungen	in der Mitte des Bauwerkteils		155, 156, 157	S, A, M
506 / Poröser Beton	vollflächig	verwitterte Oberflächen	158, 159, 160, 161, 162	S, A
508 / Betonüberdeckung unter 15 mm	örtlich wiederkehrend		163, 164, 165, 166, 167, 168	S, A

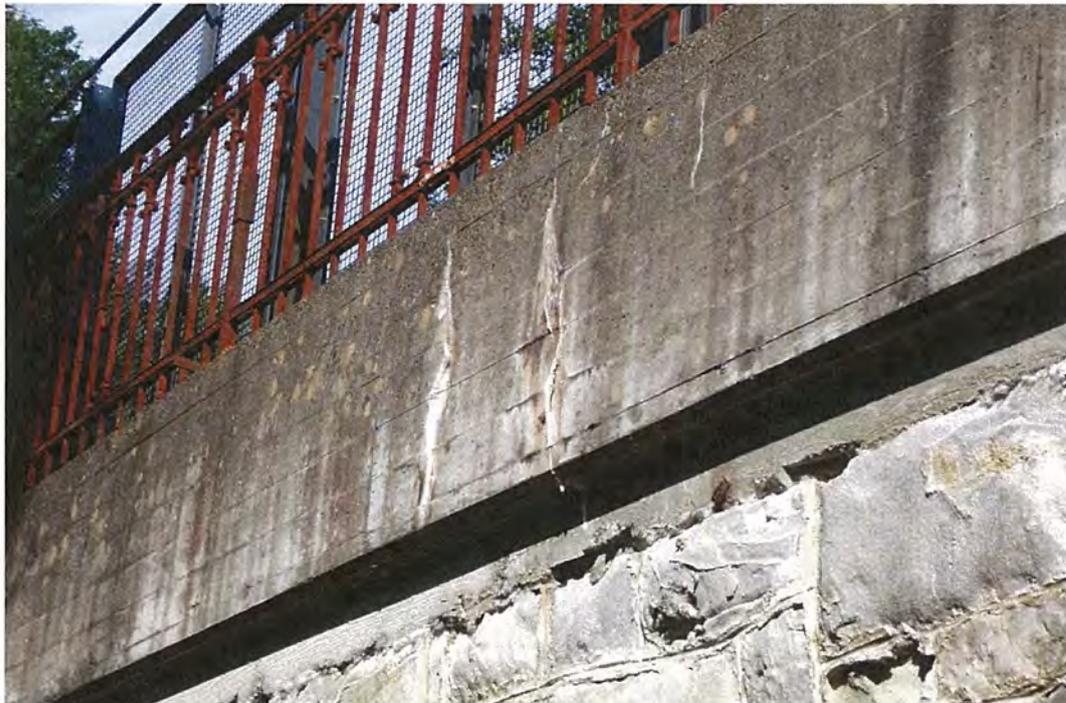
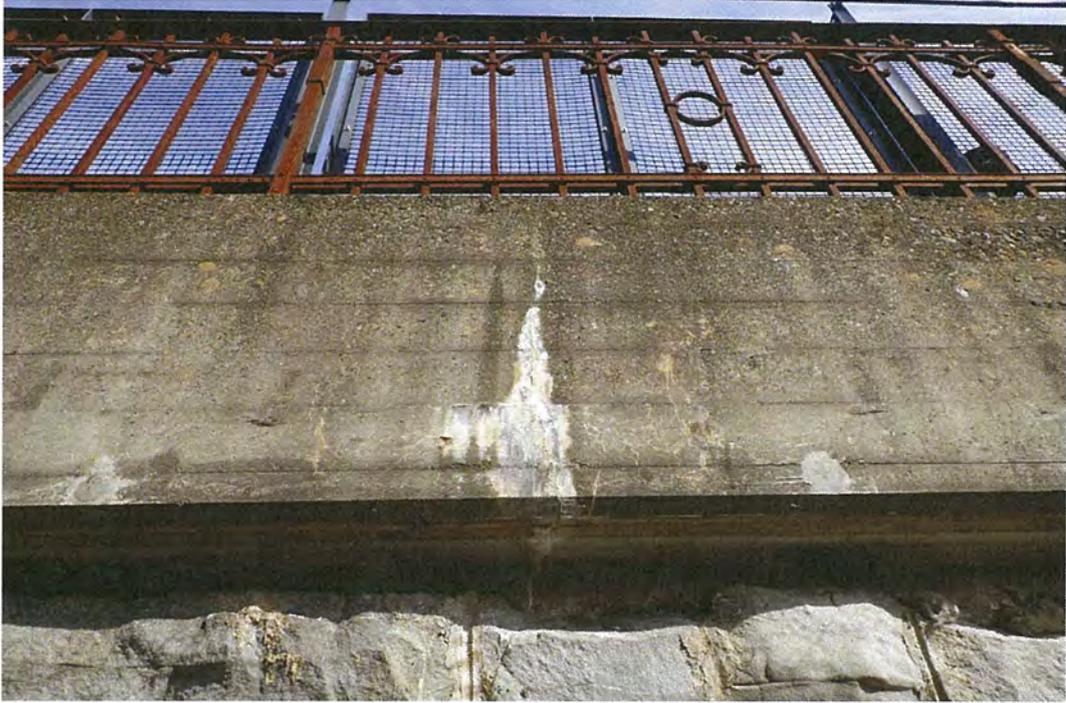
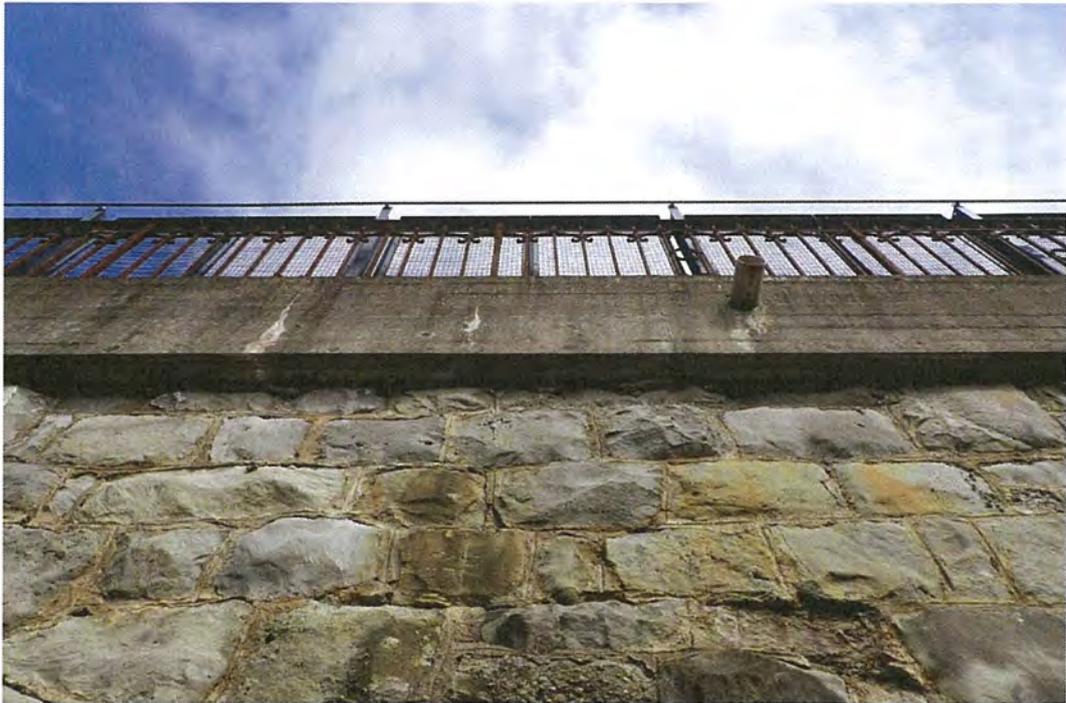
Schaden	Lokalisierung	Beschrieb, Bemerkung	Fotos	Untersuch. Methode
1211 / Querrisse	in regelmässigen Abständen wiederkehrend	unter 0.5 mm	169, 170, 171, 172, 173, 174	S, A, M
1303 / Abplatzungen	über Gewölbe 2, Seite Oberwasser	zusätzlich abgebrochenes Entwässerungsrohr aus PVC	175	S, A
1304 / Abgeplatzte Flickstellen	bei Widerlager West, Zug und über die gesamte Bauwerksteillänge mehrmals vorkommend		176, 177, 178	S, A
2204 / Angerostete Bewehrung	örtlich wiederkehrend		179, 180	S, A
506 / Poröser Beton	vollflächig	verwitterte Oberflächen	181, 182	S, A

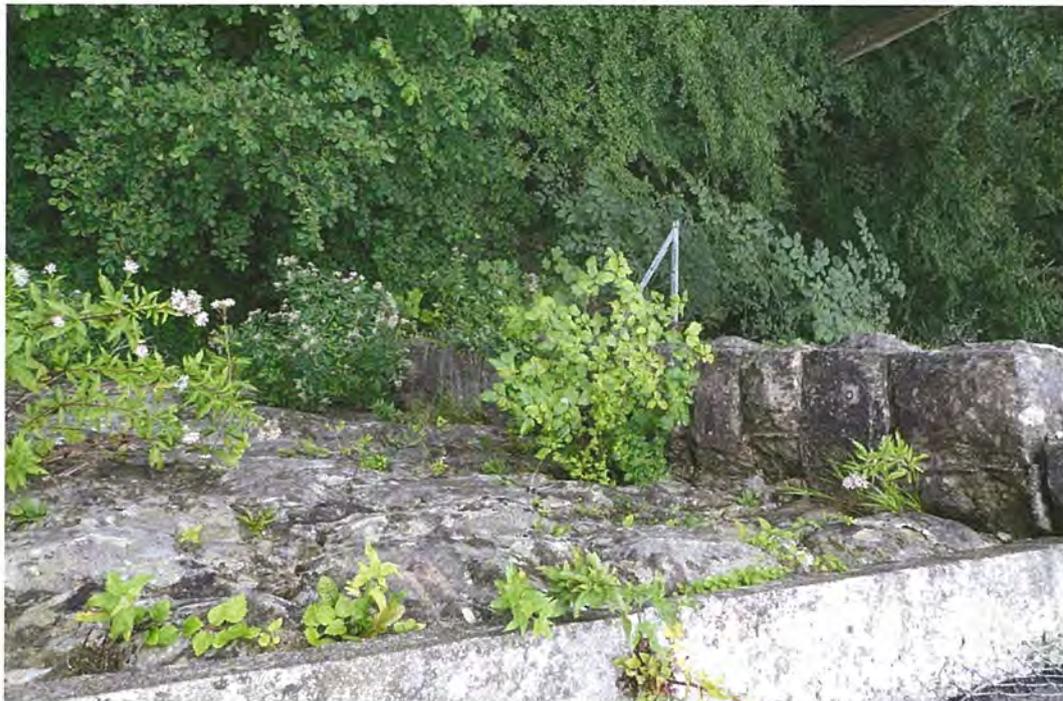
(Nr.: 183) Bild (77)

Schaden	Lokalisierung	Beschrieb, Bemerkung	Fotos	Untersuch. Methode
1109 / übrige Verformungen	Die weiterführende Stützmauer Seite Oberwasser baucht stark aus. Es besteht Einsturzgefahr.		183, 184	S, A
1211 / Querrisse	Mauerkronenabdeckung Seite Unterwasser		185	S
1302 / Lose Mörtelfugen	seitliche Stützpfiler		186, 187	S, A
1313 / Ausbrüche	Oberwasserseite		188, 189, 190	S, A
2212 / Lokale Korrosion	Verstärkungsmassnahmen oberwasserseitig aus 1980 mit starker Korrosion, Spannanker nicht prüfbar	sehr stark korrodiert, Stahl löst sich auf	191, 192	S
511 / Bewuchs	seitliche Stützmauer		193, 194	S

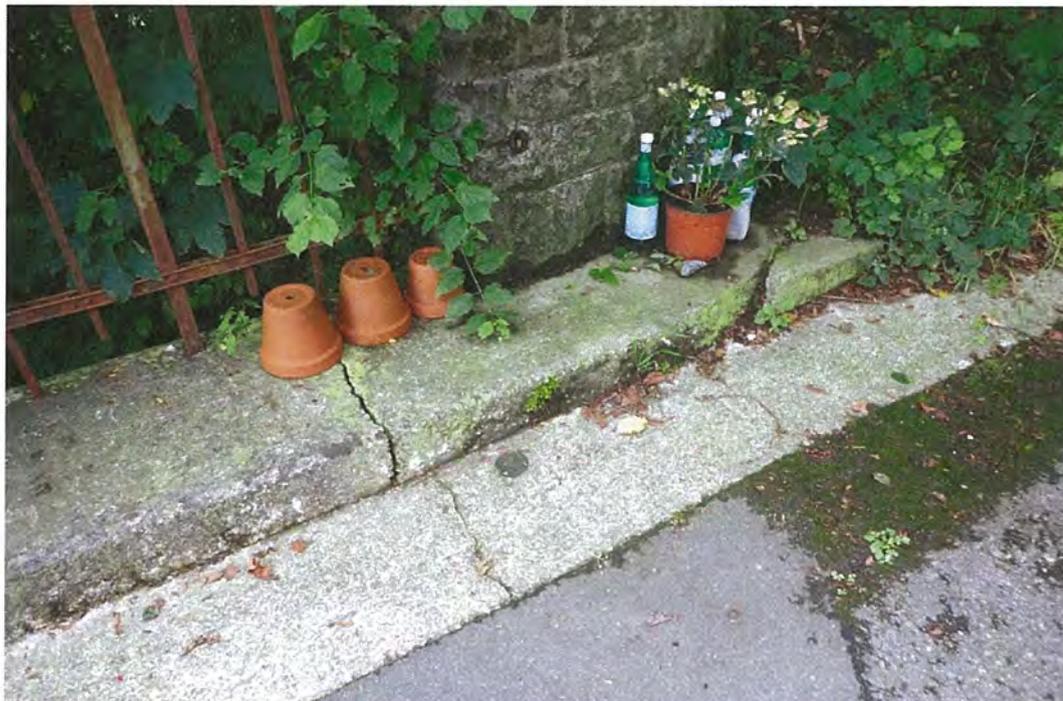
(Nr.: 195) Bild (97)

Schaden	Lokalisierung	Beschrieb, Bemerkung	Fotos	Untersuch. Methode
1216 / übrige Risse	verbreitet		195, 196, 197	S
1302 / Lose Mörtelfugen	örtlich wiederkehrend		198, 199	S
1313 / Ausbrüche	Vereinzelte Steine im Seitenbereich brechen aus.		200, 201, 202	S, A
2101 / Kalkausscheidungen	unter dem Gewölbe 1		203, 204	S
303 / Flächenhafte Nässestellen	beidseitig		205, 206	S
