**Oberingenieurkreis II**  
Tiefbauamt des Kantons Bern

Korrektion Kantonsstrasse 221.2 Belp-Rubigen-Worb-Metzgerhüsi  
**Ortsdurchfahrt Viehweid, Belp**

**Schlussbericht zur Wirkungsanalyse**

Dezember 2005

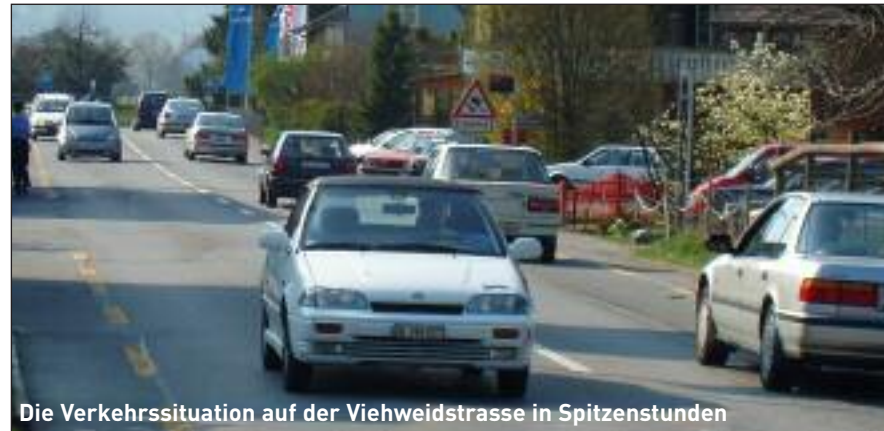
1

Die Verkehrssituation auf der Viehweidstrasse in Spitzenstunden

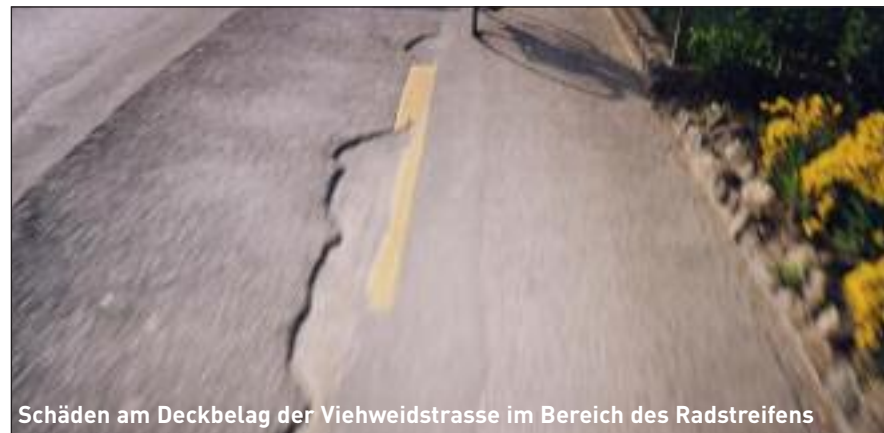
2

Schäden am Deckbelag der Viehweidstrasse im Bereich des Radstreifens

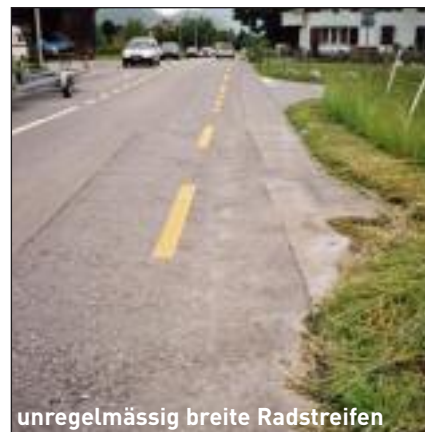
unregelmässig breite Radstreifen

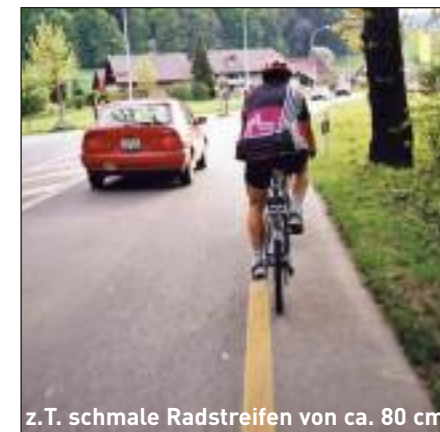
3/4

z.T. schmale Radstreifen von ca. 80 cm

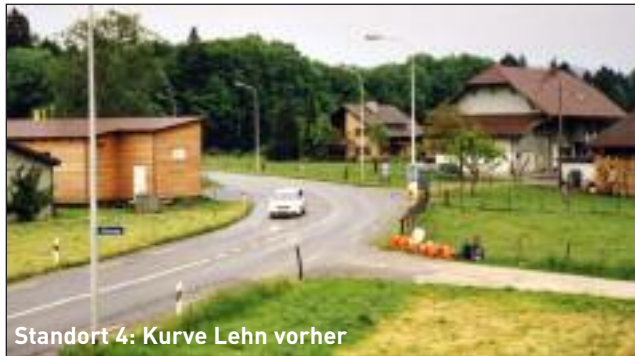
Standort 4: Kurve Lehn vorher

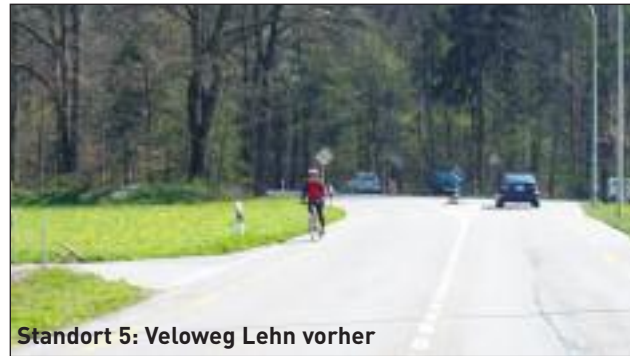
Standort 5: Veloweg Lehn vorher

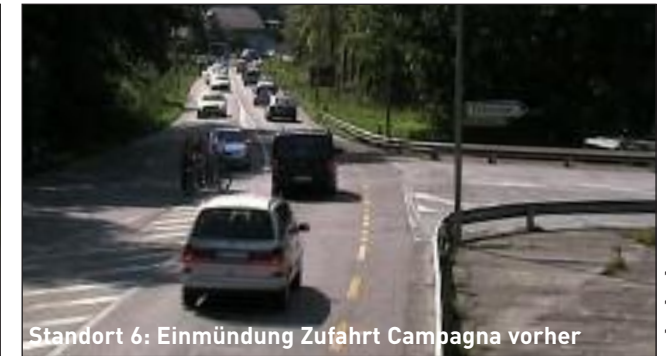
Standort 6: Einmündung Zufahrt Campagna vorher

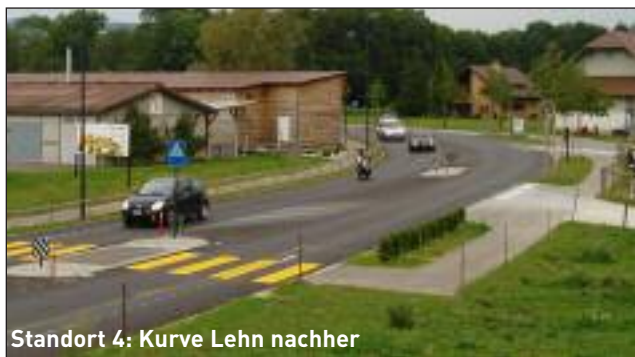
Standort 4: Kurve Lehn nachher

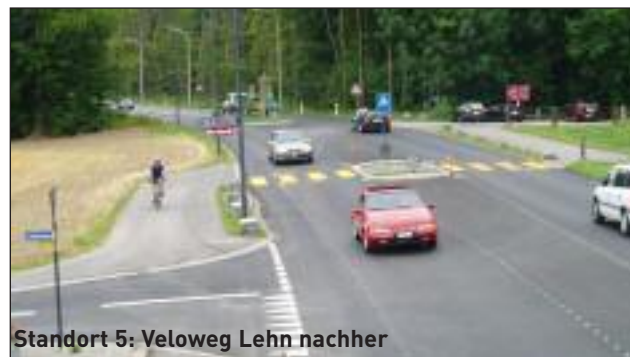
Standort 5: Veloweg Lehn nachher

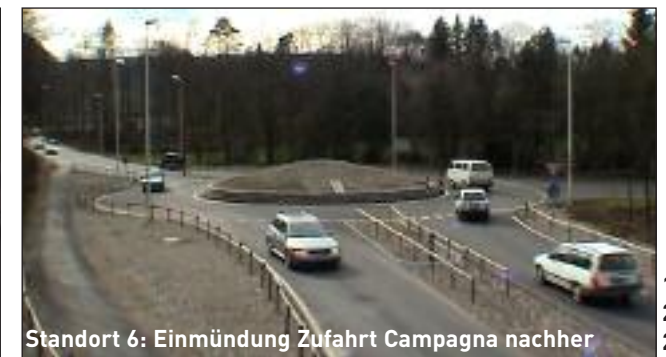
Standort 6: Einmündung Zufahrt Campagna nachher

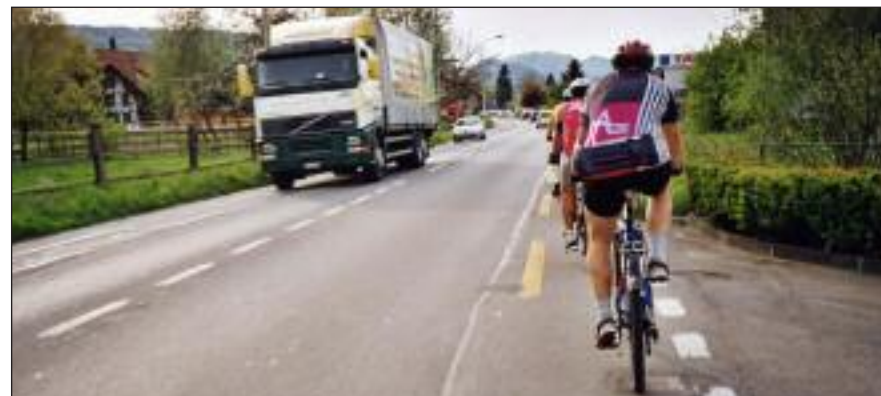
25

Vorher-Zustand: Eine Gruppe RennfahrerInnen unterwegs auf dem Radstreifen

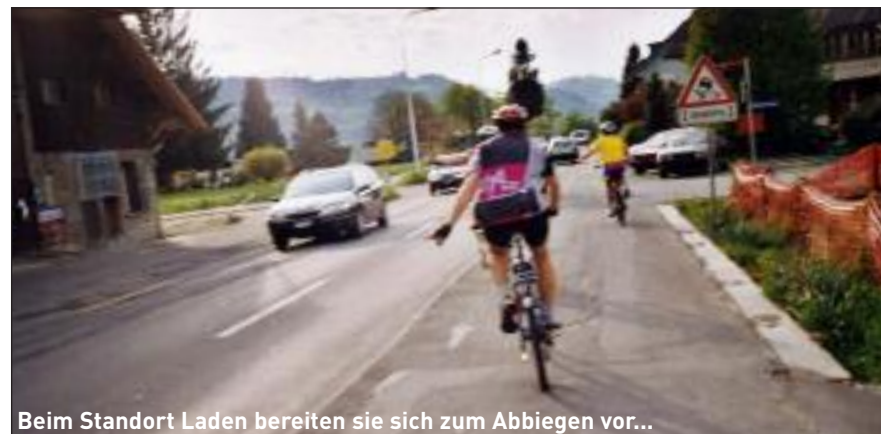
26

Beim Standort Laden bereiten sie sich zum Abbiegen vor...

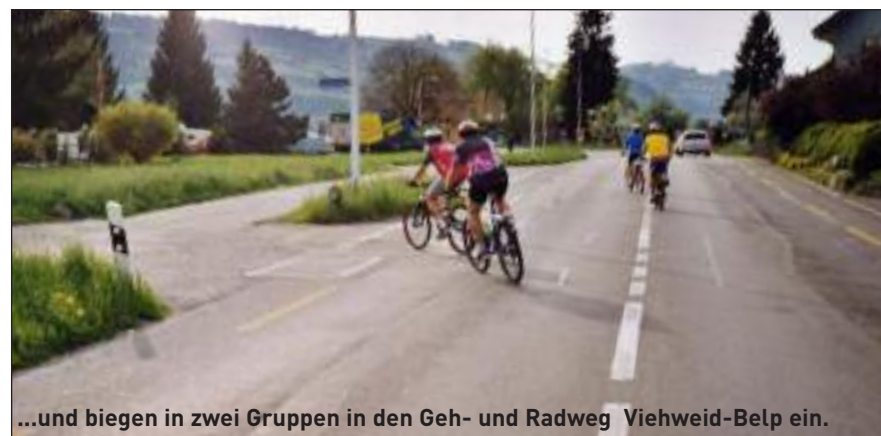
27

...und biegen in zwei Gruppen in den Geh- und Radweg Viehweid-Belp ein.

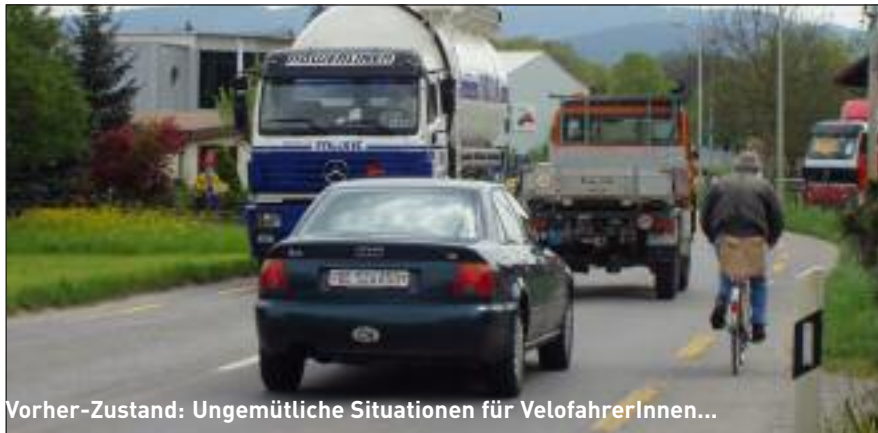
28 Vorher-Zustand: Ungemütliche Situationen für VelofahrerInnen...

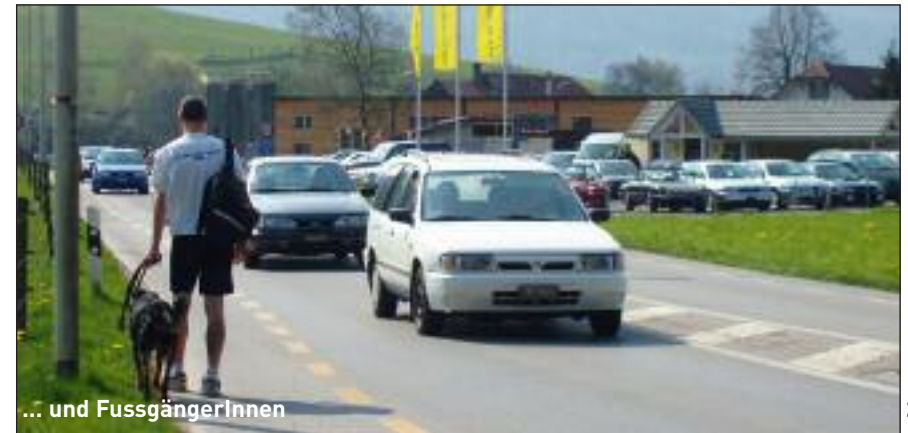
29

... und FussgängerInnen

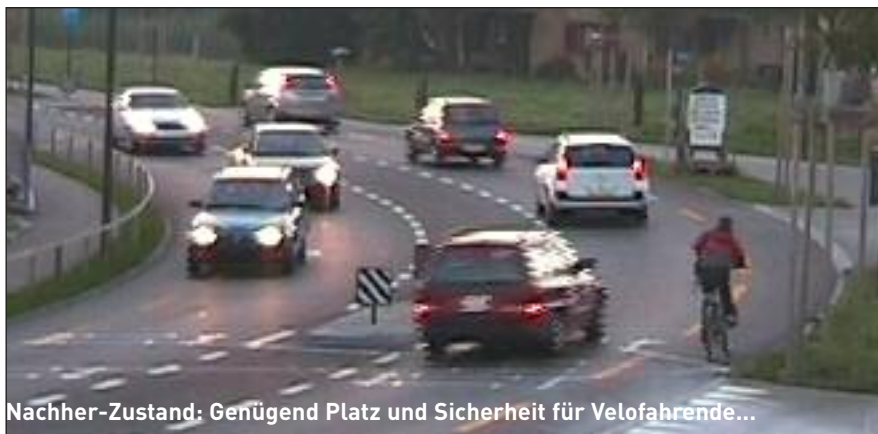
30 Nachher-Zustand: Genügend Platz und Sicherheit für Velofahrende...

Dank den neu insgesamt mit acht Fussgängerstreifen mit Mittelinseln gesicherten Übergängen hat sich die Situation für FussgängerInnen massiv verbessert.

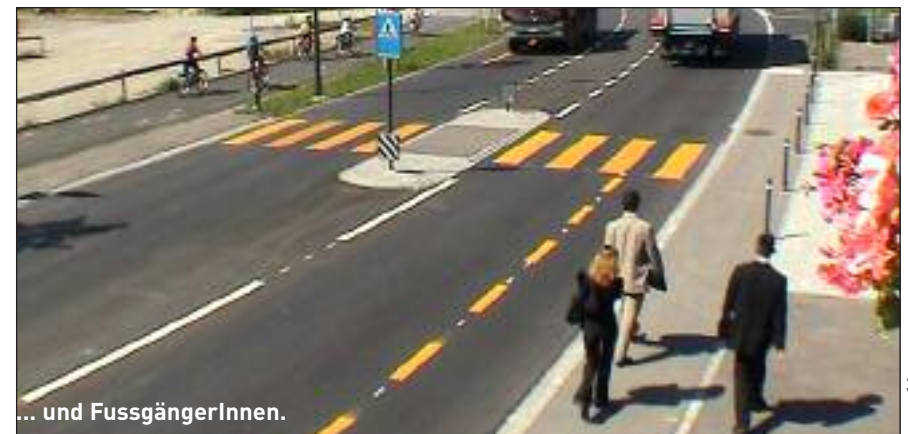
31

... und FussgängerInnen.

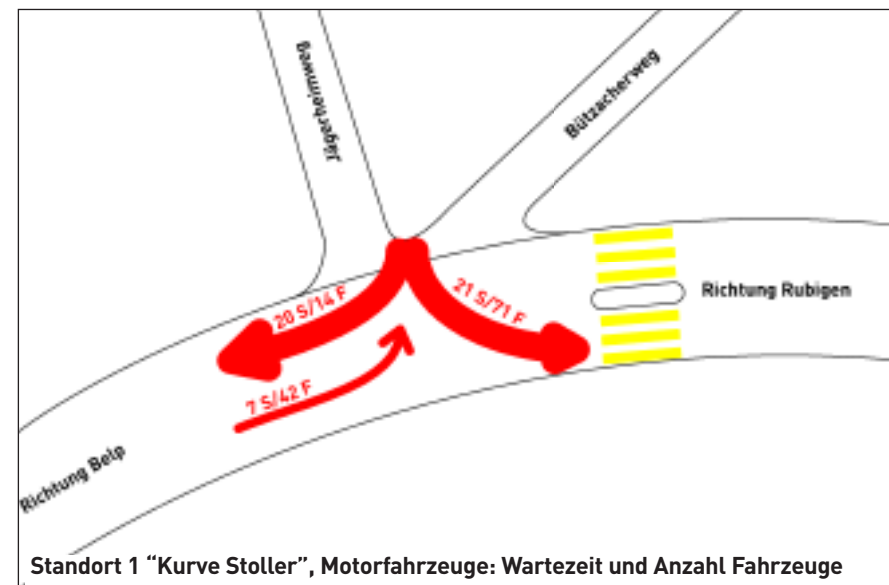
32

**F = Anzahl Fahrzeuge**

**Die Pfeilstärke entspricht der Wartezeit in Sekunden**

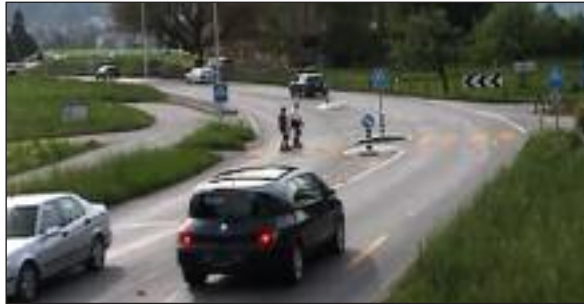
37

Abb. 33-36, 37-40: Beim einzigen Fussgängerstreifen im Vorher-Zustand waren aufgrund des recht aggressiven Fahrverhaltens mehrere kritische Situationen mit Beinahe-Auffahrunfällen zu verzeichnen.

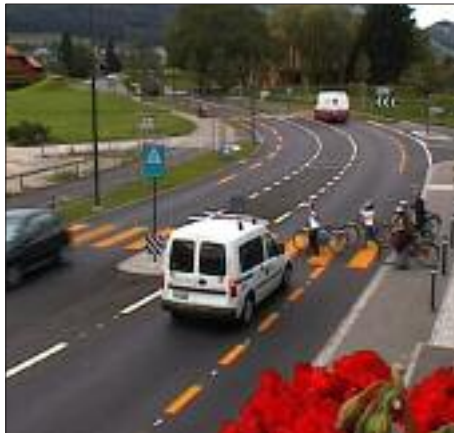
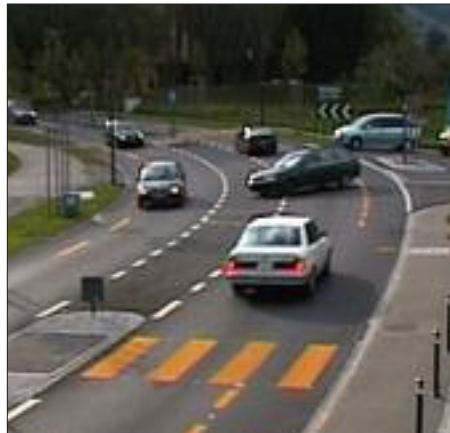
41

Standort 1 "Kurve Stoller", Motorfahrzeuge: Wartezeit und Anzahl Fahrzeuge

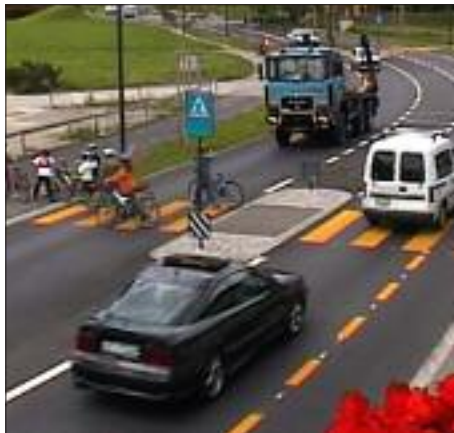
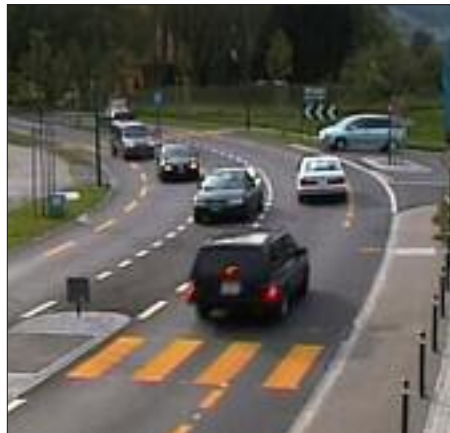
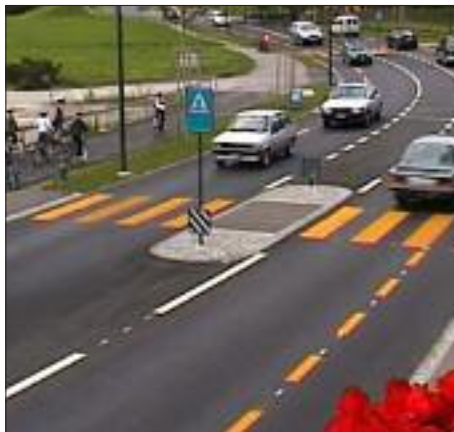
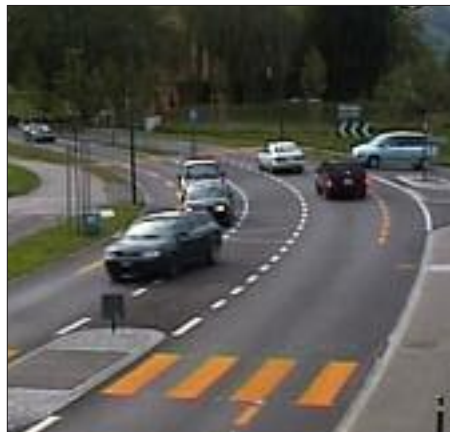
Abb. 41-43: Die beiden Fussgängerstreifen bieten eine gute Querungshilfe für FussgängerInnen und insbesondere auch für Velo stossende SchülerInnen.  
Abb. 44-46: Das Einmünden der Autos in die Viehweidstrasse hat sich zwar in Bezug auf die Wartezeiten deutlich verbessert, aber das Einmünden in zwei Etappen mit Zwischenhalt in der Mittelzone kommt selten vor und erweist sich als schwierig: Einerseits haben herannahende Fahrzeuglenkende Angst, der Einmündende sehe ihn nicht, und andererseits muss in der Mittelzone eine Lücke mit dem Rückspiegel erkannt werden.

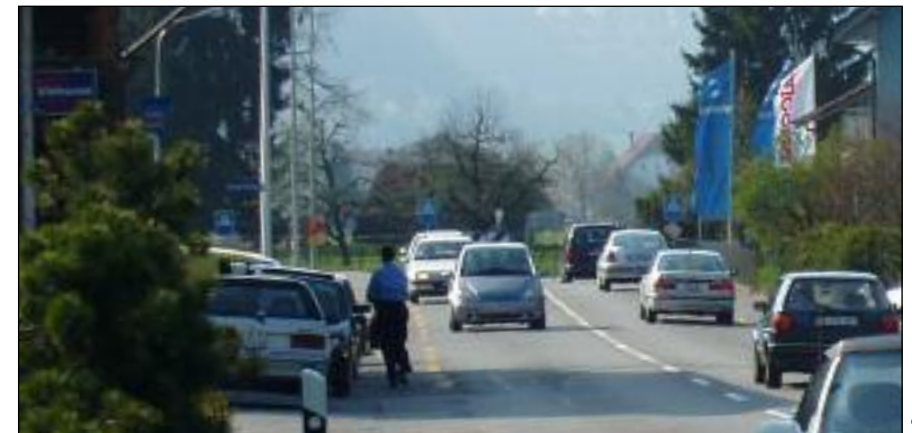
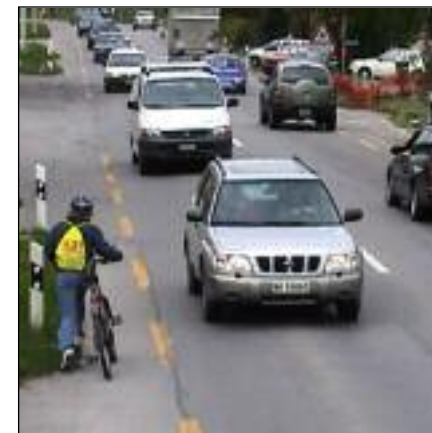
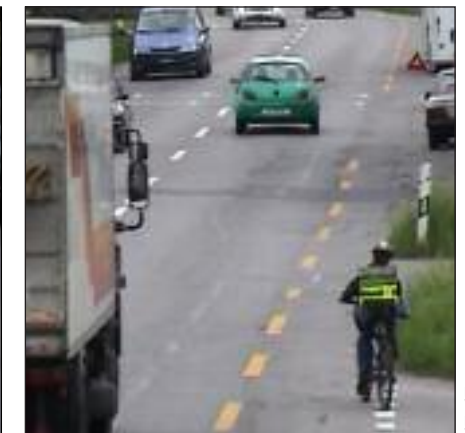
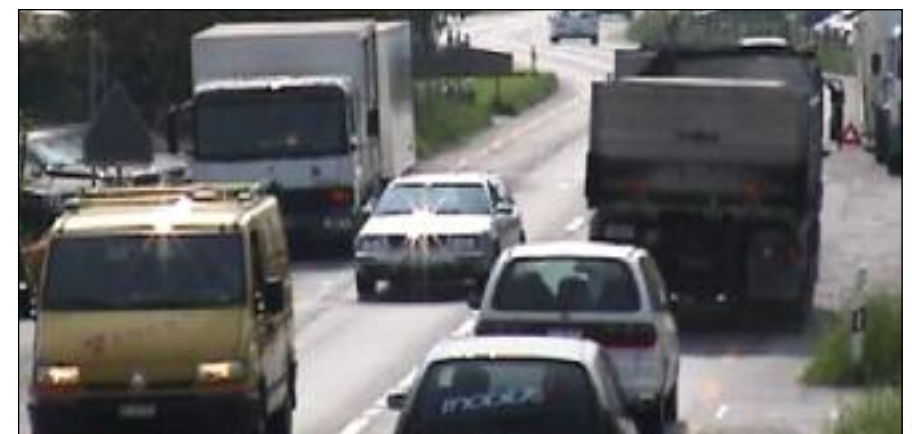
Abb. 50: Die wechselnde Breite des Radstreifens führt zu unstetem Fahrverhalten und damit einer starken Gefährdung der Radfahrenden.

Abb. 51: In der Strassenmitte "einspurende" Fahrzeuge können zum Teil dank dem Radstreifen rechts überholt werden.

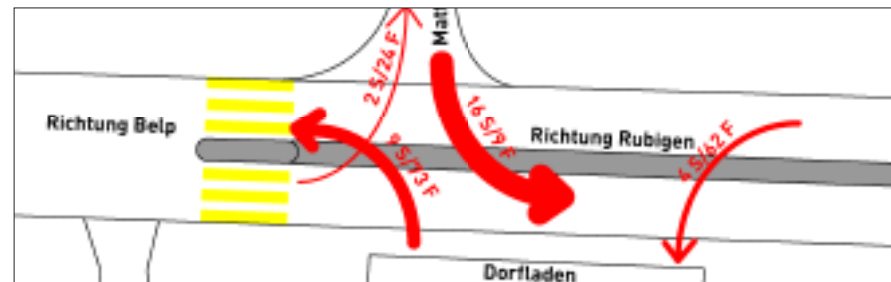
53

**Standort 2 "Dorfladen", Motorfahrzeuge: durchschnittliche Wartezeit und Anzahl Fahrzeuge beim Dorfladen**

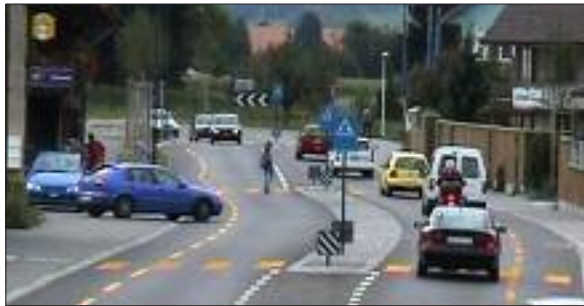
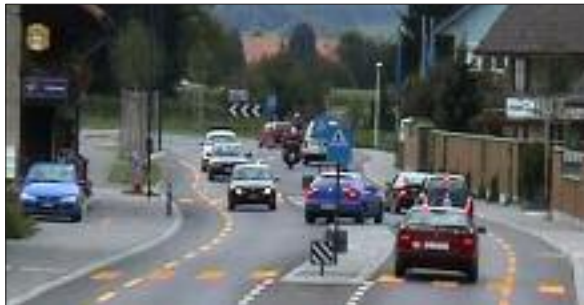
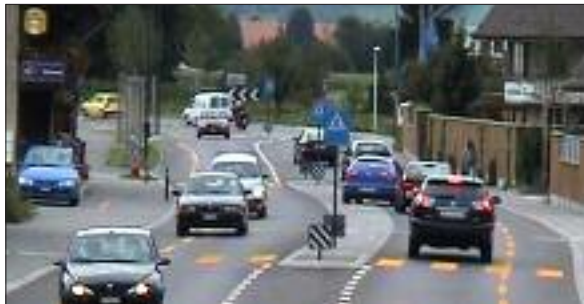
Abb. 54-56: Die Mittelzone hilft beim Einmünden in Etappen. Vor dem Laden kommt es ab und zu vor, dass sich Fahrzeuge nach links Richtung Belp in zwei Etappen in den Verkehrsstrom einfügen. Dank dem Stau, wegen der querenden Fußgängerin, kann der Wagen auf Abb. 55/56 einfädeln.

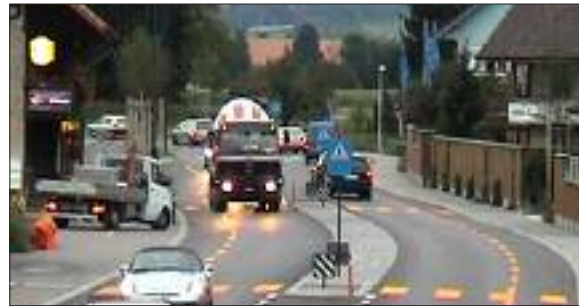
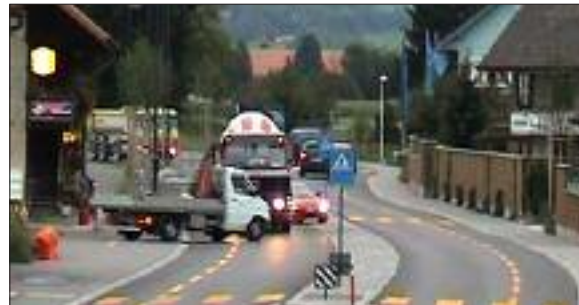
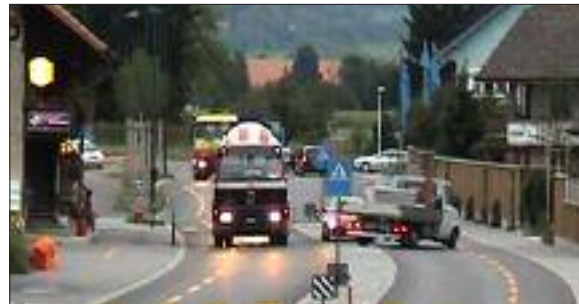
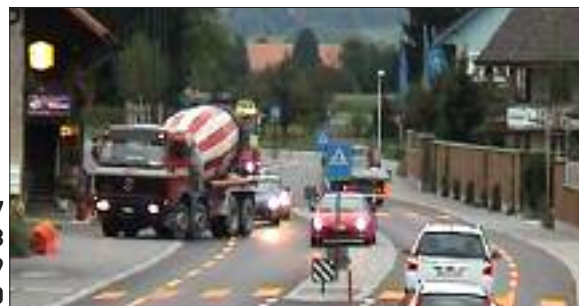
57  
58  
59  
60

Abb. 57-60: Der kreative Umbau mit der Mittelzone birgt auch Risiken. Der Lastwagen verdeckt die Sicht des Einmündenden Lieferwagens auf das überholende Auto und umgekehrt.

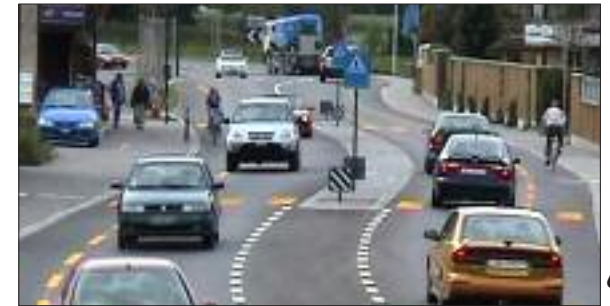
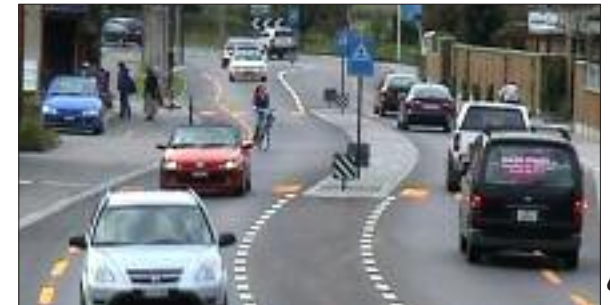
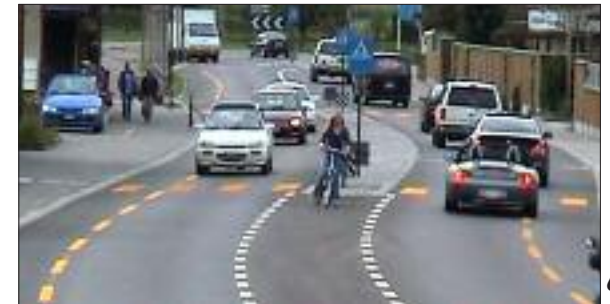
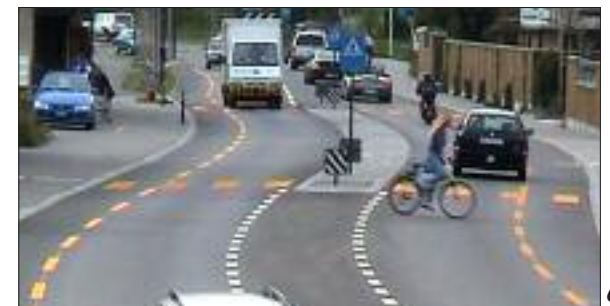
Abb. 61-64: Die abbiegende Velofahrerin hat in der Mittelzone genügend Platz zum Warten.

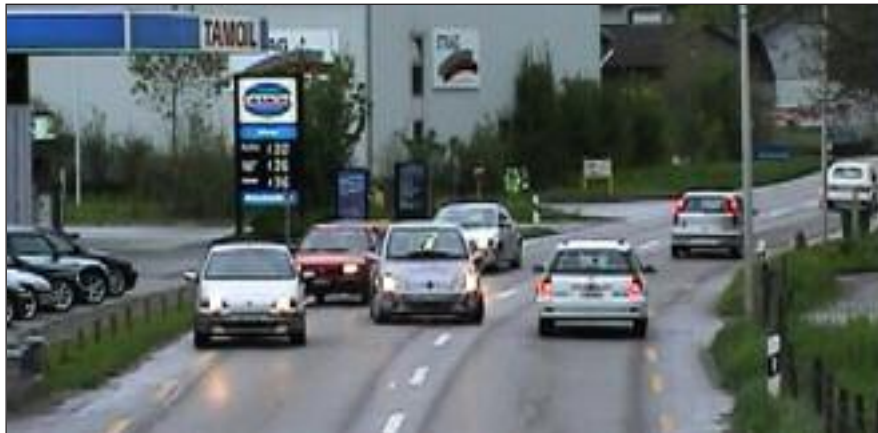
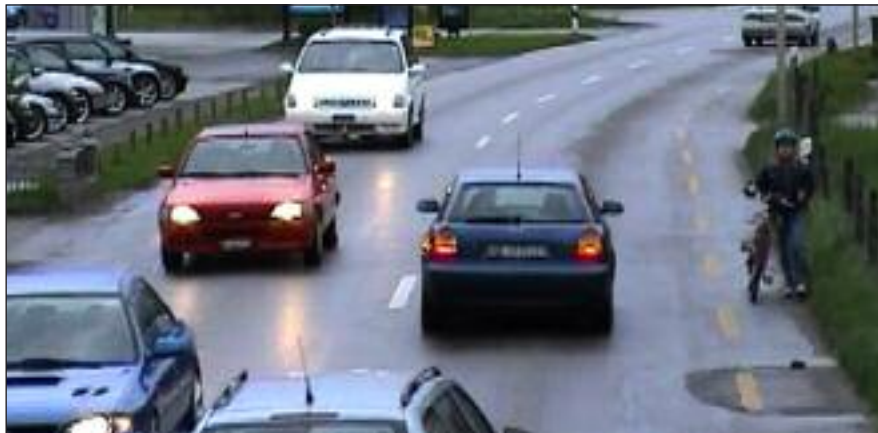
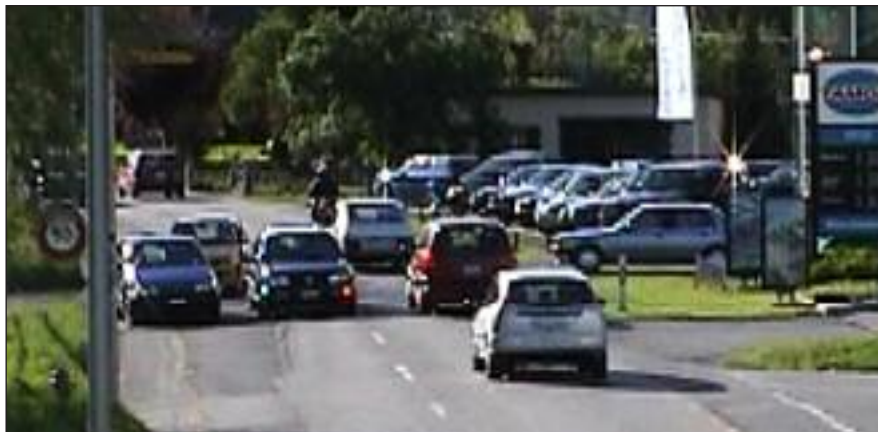
Abb. 66/68: Abbiegende Autos werden rechts über die Radspur oder teilweise neben der Strasse überholt.

Abb. 67: Velofahrer zu Fuss unterwegs im Gegenverkehr auf dem schmalen Radstreifen.

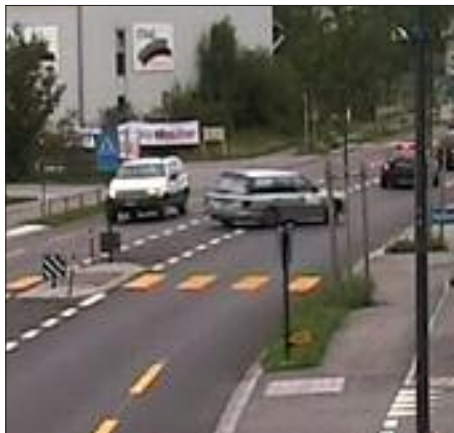
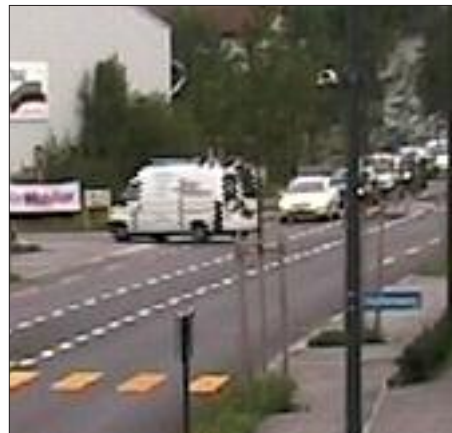
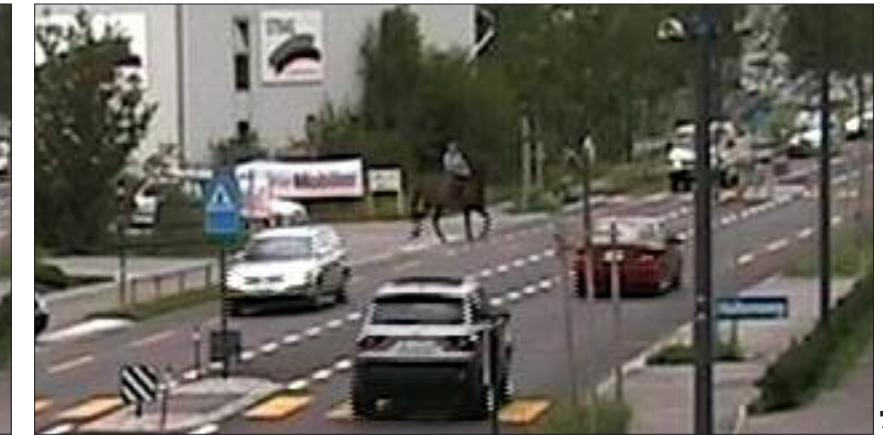
Abb. 69-71: Beim Einmünden in die Hauptstrasse wird die Mittelzone kaum oder nur unbeholfen zum Einfädeln in zwei Etappen benutzt. Die Autos fahren nur zögerlich in die Mitte und stellen damit oft ein Verkehrshindernis dar.  
 Abb. 72-74: Die Mittelzone ist sehr hilfreich beim Abbiegen von der Viehweidstrasse zur Tankstelle und in den Fahrradweg.  
 Abb. 75: Für die ReiterInnen hat sich die Situation nicht gross geändert: Die Mittelzone kann zum Queren nicht benützt werden.

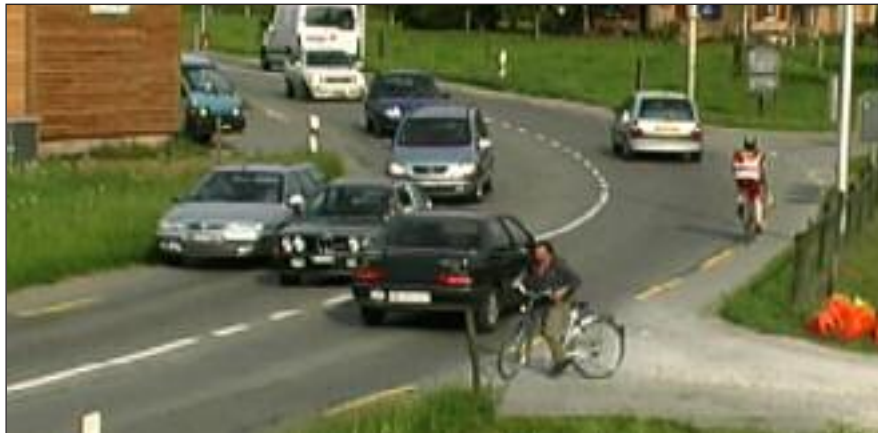
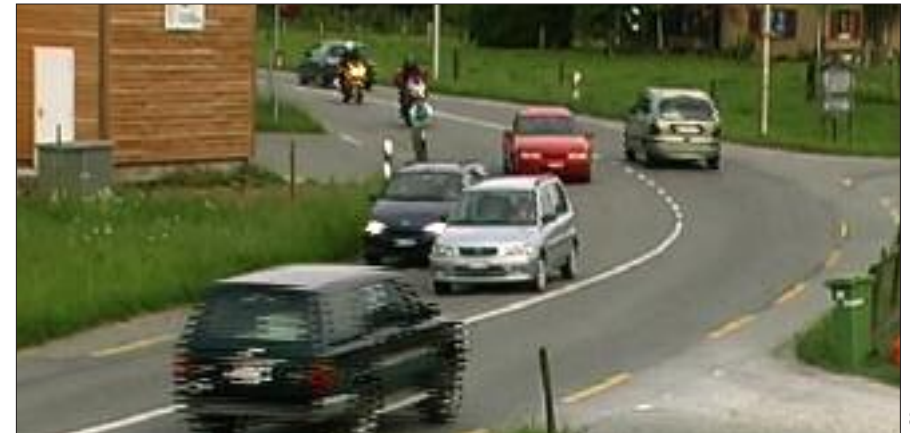
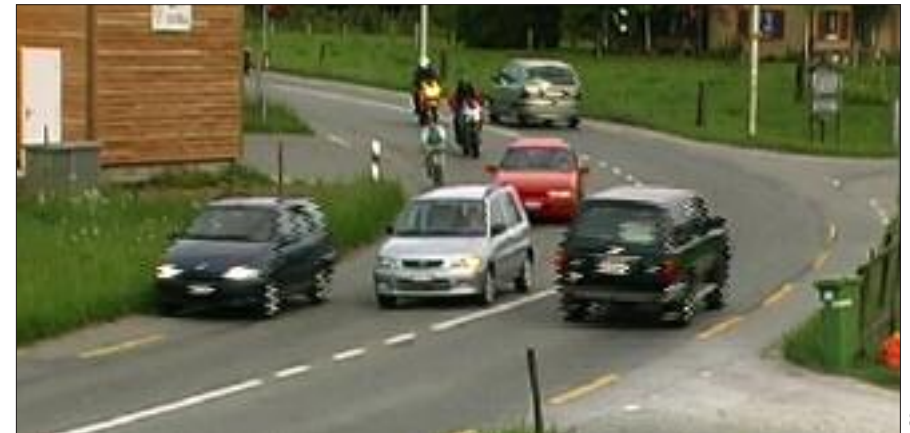
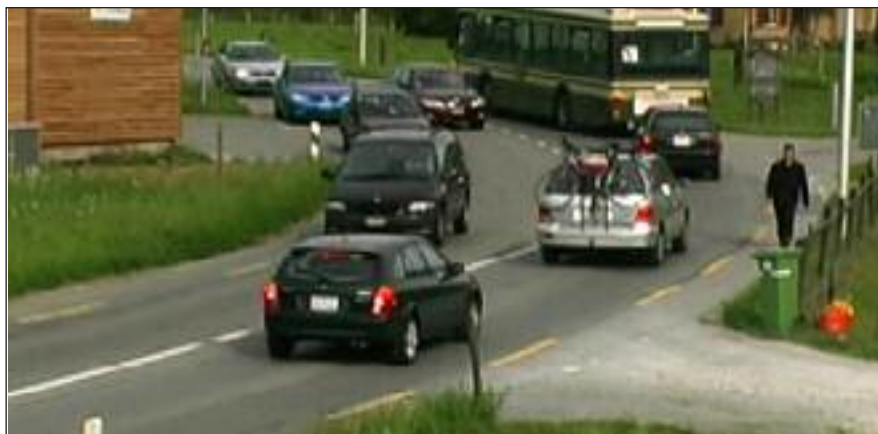
Abb. 77/78/81/82: Dank den im Bereich der Kurve genügend breiten Radstreifen können zum Abbiegen in der Strassenmitte wartende Fahrzeuge auch im Vorher-Zustand ohne Mittelzone gut rechts überholt werden.  
Abb. 80: FussgängerInnen dient der Radstreifen als Trottoirersatz.

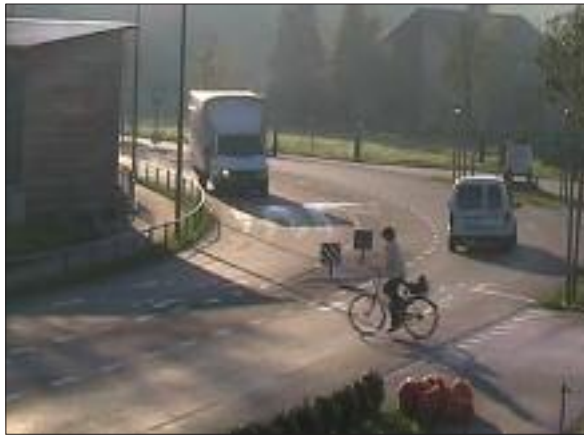
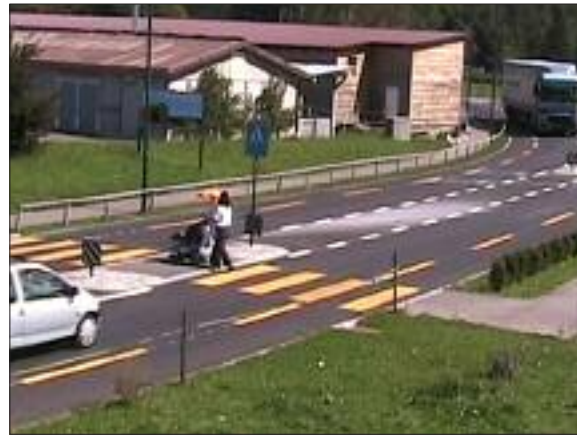
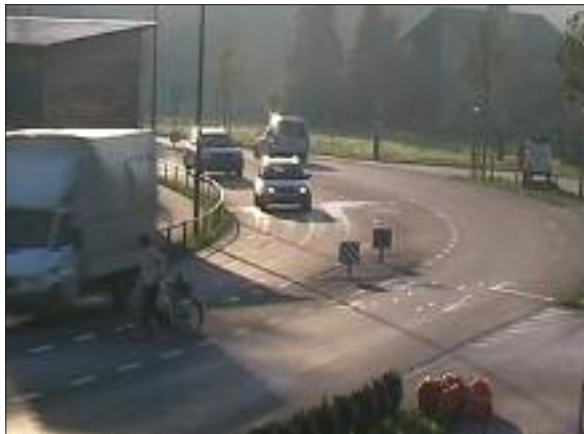
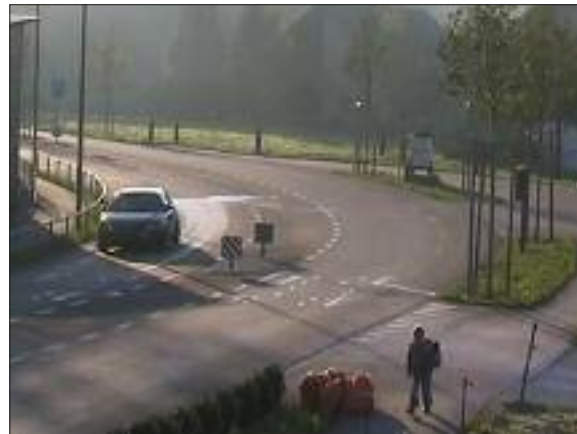
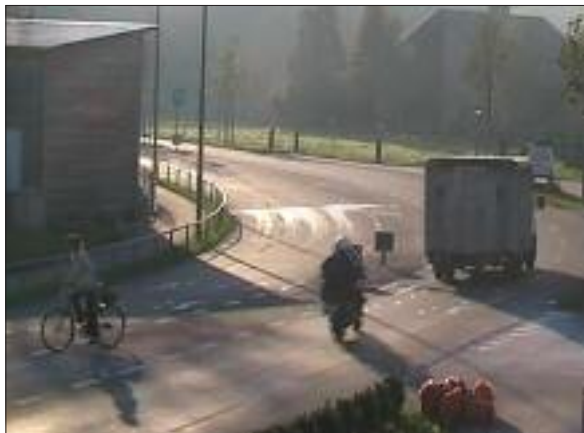
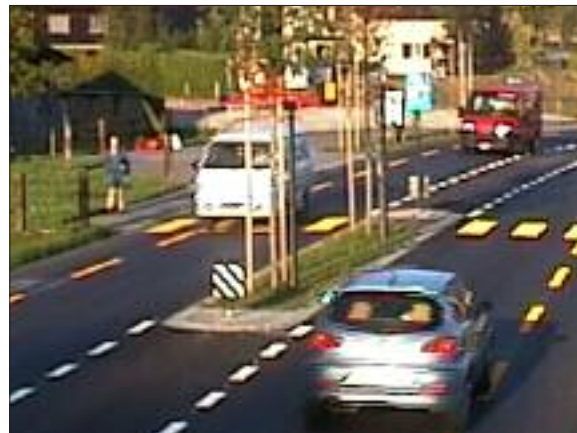
Abb. 82-84: Die wenigen VelofahrerInnen haben nun die Möglichkeit, die Strasse in zwei Etappen zu überqueren. Die Mittelzone bietet genügend Platz zum Warten.  
Abb. 85-87: Einzelne Fussgängersituationen  
Abb. 88-89: Der Radstreifen gibt den VelofahrerInnen sogar bei den Mittelinseln genügend Sicherheit.

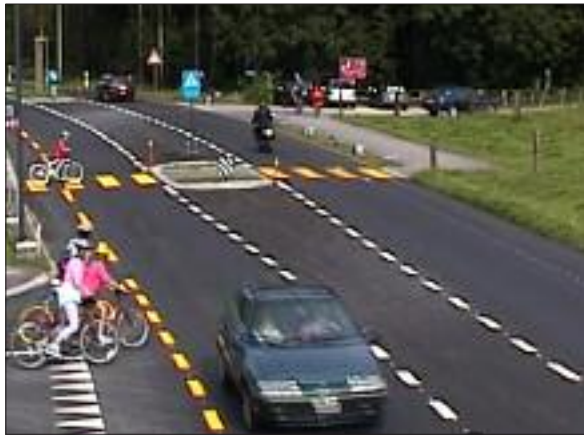
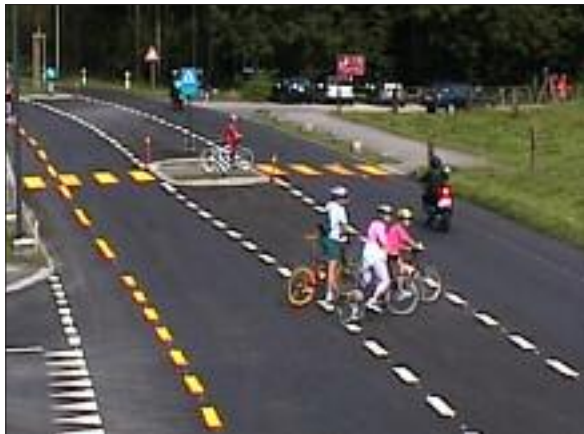
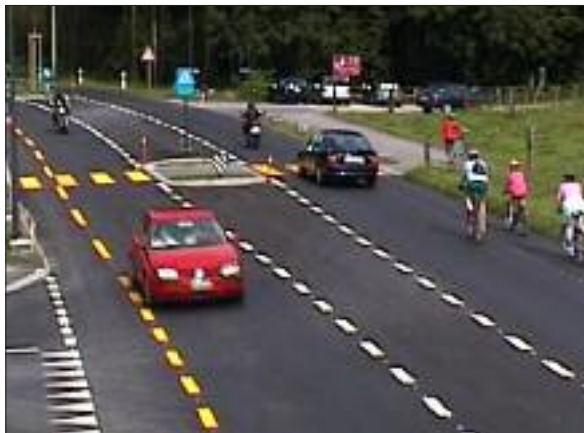
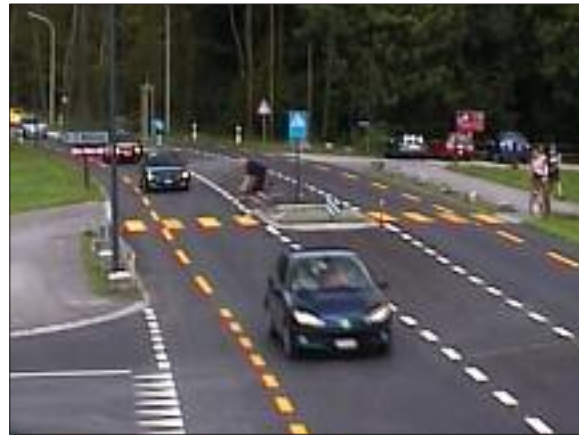
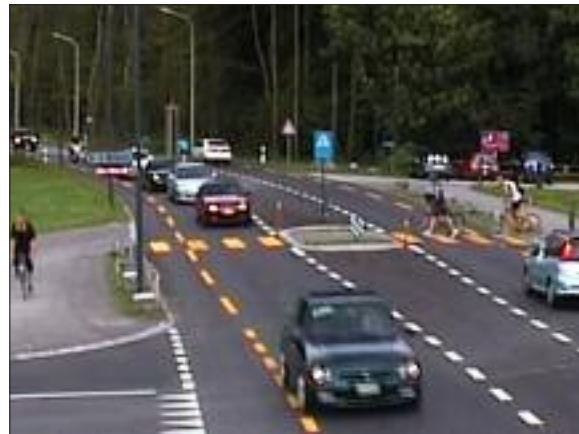
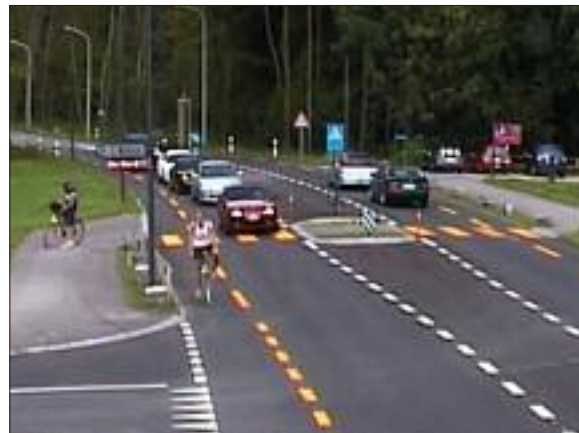
Abb. 93-98: Die Velofahrenden queren die Strasse auf verschiedenste Arten: Über den Fussgängerstreifen zu Fuss oder fahrend, via Mittelzone auf dem Veloweg oder auf dem Radstreifen weiter. Insgesamt hat sich die Situation deutlich verbessert.

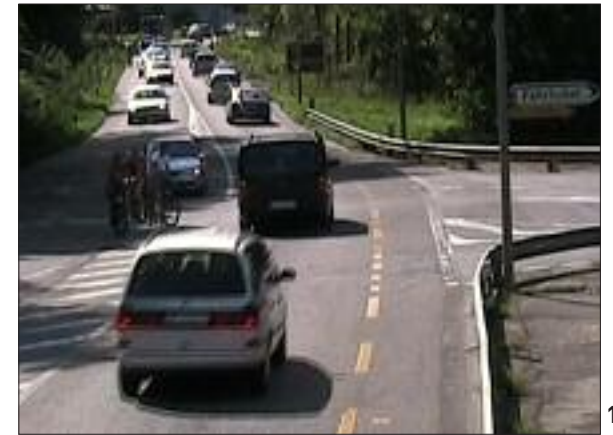
106

Abb. 100-105: Einmündungsproblematik wegen links an abbiegenden Autos vorbeifahrenden Fahrzeugen. Der Kolonnenverkehr verhindert schnelles Abbiegen und Einmünden und führt daher zu hohen Wartezeiten.  
Abb. 100-102: FussgängerInnen benutzen den Radweg als Trottoirersatz.

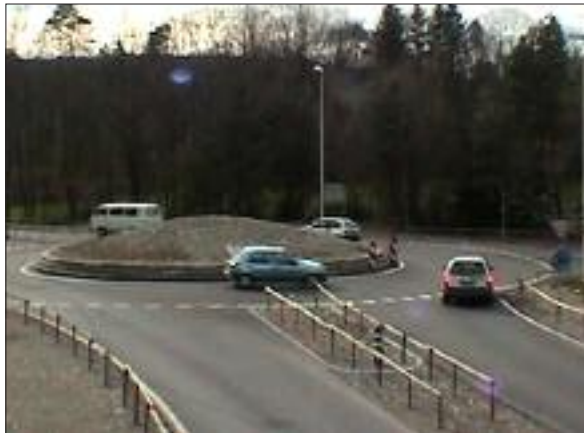
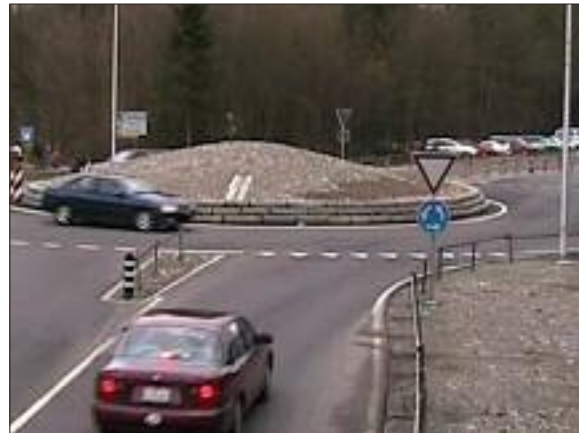
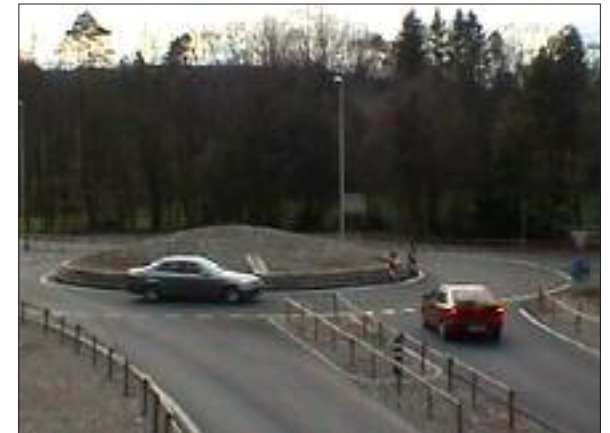
Abb. 107-109, 113-114: Heikle Einfahrsituationen in den Kreisel.

Abb. 110-112: Von Belp Richtung Campagna abbiegende oder von Campagna Richtung Rubigen fahrende Fahrzeuge "bremsen" die Hauptstrasse in beiden Richtungen.
