Alte Lorzentobelbrücke BW 1704-0005

Auflageprojekt Instandsetzung Hydrogeologische Beurteilung

Sanierung alte Lorzentobelbrücke, BW 1704-0005 Menzingen und Baar / ZG Hydrogeologische Beurteilung

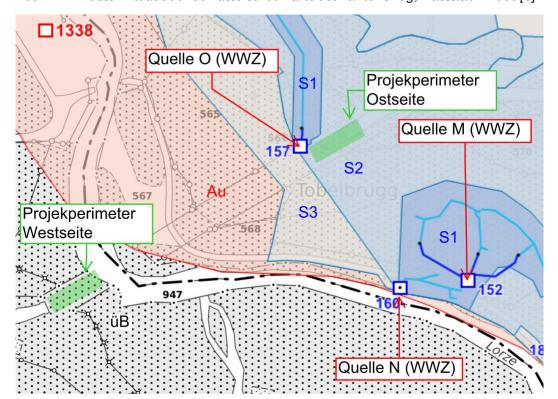
Abb. 1: Ausschnitt aus der Gewässerschutzkarte des Kantons Zug, Massstab 1:2000 [6]

Der Projektperimeter auf der Ostseite liegt in der Zone S2 der Quellfassungen Lorzentobel M (kantonale Nr. 152) und Lorzentobel O (kantonale Nr. 157, *Abb. 1*). Beide Quellen werden durch die WWZ Energie AG für die öffentliche Trinkwasserversorgung genutzt.

Der Projektperimeter auf Seite Zug liegt ausserhalb von Gewässerschutzbereichen und ist den so genannt «übrigen Bereichen» üB zugeordnet (Abb. 1).

Das im Lorzeschotter aus östlicher Richtung zufliessende Grundwasser wird in zahlreichen, in Stollen angelegten Quellfassungen gefasst und zur kommunalen Trinkwasserversorgung genutzt. Die Lage der dem Projektsandort am nächsten gelegenen Fassungen Lorzentobel O und M zeigt *Abb.1*. Das hydrogeologische Profil aus [3] findet sich in der *Beilage*.

Bei der nahe der Lorze gelegene Quelle Lorzentobel N (Abb. 1) handelt es sich gemäss [1] um eine untiefe Schlitzfassung innerhalb der Moräne. Aufgrund ihrer Lage dürfte die Quelle wohl relativ stark durch Lorze-Infiltrat beeinflusst werden.
